Tipo scheda	BDR
CODICE UNIVOCO	
Numero	1996-119c
Intervento	Restauro di un soffitto

Provincia	PR
Comune	Bardi
Sede	Museo della Civiltà Valligiana

Provenienza	Sala della duchessa
Materia e tecnica	legno

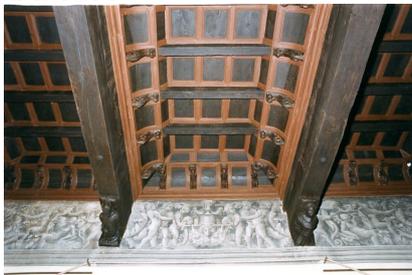
dopo il restauro

-accordo tonale delle parti nuove a quelle già esistenti. Sul retro è stata applicata una vernice idrorepellente, mentre sul davanti è stato applicato un film di vernice e cera.

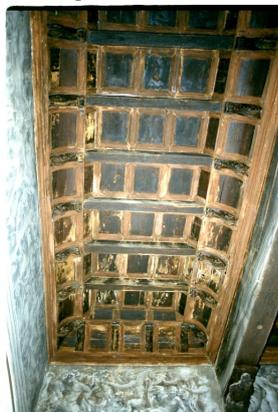
Stato di conservazione	<p>il manufatto presentava uno stato conservativo seriamente compromesso dalla forte contrazione lignea.</p> <p>Molte tavole infatti erano incurvate e fessurate, diverse cornici erano pericolanti e, molte altre mancavano.</p> <p>Un esame più accurato ci rilevava che , oltre 1150%, il soffitto era stato ricostruito nel corso di precedenti restauri.</p> <p>Le traverse portanti e le tavole originali sono costruite in legno di castagno, mentre quelle rifatte sono in abete.</p> <p>Tutta l'opera è ricoperta da due strati di colori a tempera non originali (terra di Siena bruciata e bruno scuro).</p> <p>Il retro del manufatto risultava appesantito da un grosso quantitativo di macerie, detriti, polvere e sudiciume che vi erano infiltrate in ogni fessura del tavolato al punto che è stato necessario smontare le parti per poter effettuare una buona pulizia.</p>
------------------------	---

soffitto prima del restauro

asportazione dei detriti, raddrizzamento delle tavole imbarcate, colorazione delle fessure e rimontaggio con viti autofilettanti

-aggiunta di cinque tavole nella parte in prossimità del camino poiché mancavano.

-ricostruzione delle cornici mancanti, risanamento di quelle pericolanti.

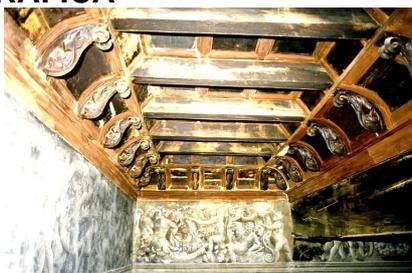
durante il restauro
