Numero 1996-119e

Intervento Restauro del soffitto e dei fregi della Sala dei Putti e sala delle conferenze

Sede Museo Civico

Relazione tecnica finale

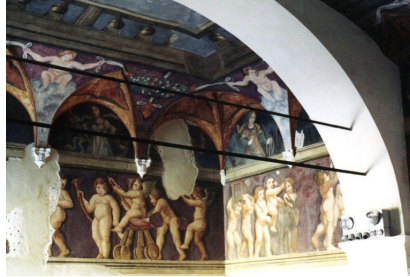
Sala dei putti dopo il restauro

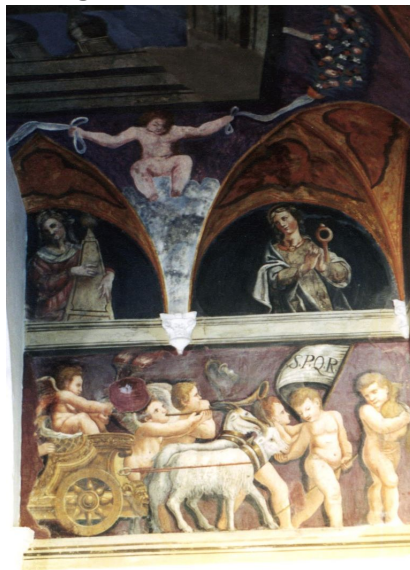
Sala dei putti dopo il restauro

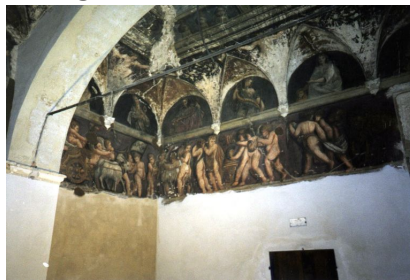
Sala dei putti prima del restauro

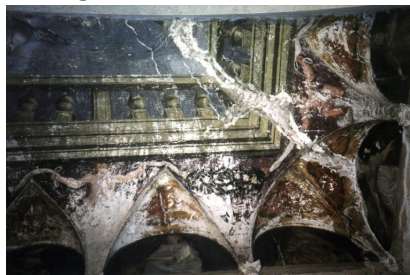
Sala dei putti prima del restauro

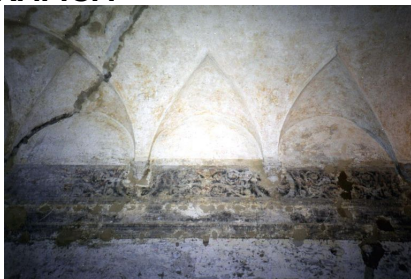
Lesione strutturale a soffitto emersa dal descialbo della sala conferenze:

Sala delle Conferenze prima del restauro

-Inserimento di biette metalliche.

-Risarcitura delle lesioni

-Inserimento di tubi per infiltrare a pressione malte speciali.

-Posa in opera di retina di rinforzo per la successiva intonacatura.

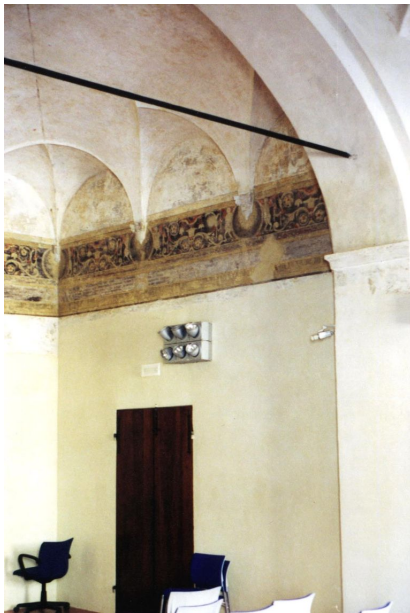
Dopo il restauro

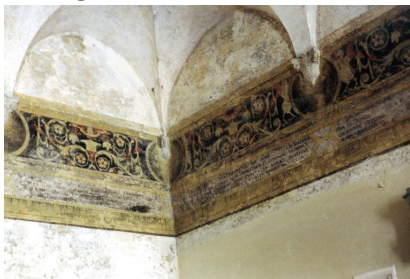
Dopo il restauro
