Tipo scheda	BDR
<b>CODICE UNIVOCO</b>	
Numero	2002-191
Intervento	restauro delle canne dell'organo settecentesco presso la Chiesa di Santa Maria Assunta

Provincia	MO
Comune	Mirandola
Sede	Chiesa di Santa Maria Assunta

Oggetto	organo
Provenienza	di Andrea Montesanti (1792) con materiale Cipri (sec. XVI), Traeri (1768) e Comencini (1863)

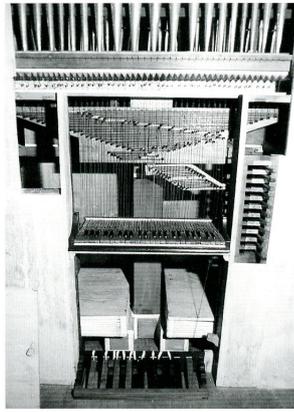
Meccanica dopo il restauro

Meccaniche: ricostruzione con materiali e forme Montesanti.

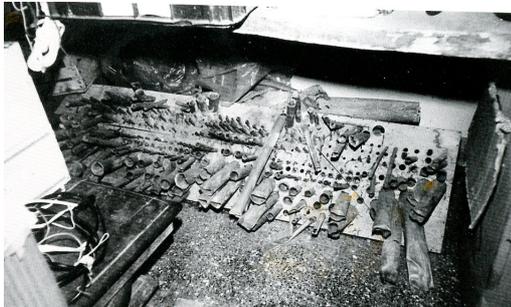
L'organo, smontato, privato di parte del materiale, attaccato dai tarli e consunto nelle pelli, è in condizioni di inefficienza.

crivello e canne interne prima del restauro

Crivello: ricostruzione in abete foderato di carta sopra e sotto.

Canne metalliche: pulitura da polvere, detriti e incrostazioni con mezzi meccanici e con lavaggio in acqua, rispettando l'antica patina d'ossidazione; rimessa nella forma geometrica originale mediante battitura con forme lignee adatte; ricostruzione delle canne di facciata e delle altre interne mancanti con lega e misure analoghe alle originali. '

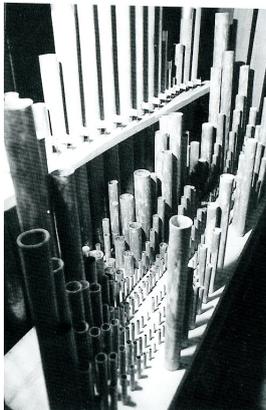
crivello e canne interne dopo il restauro
