Tipo scheda	BDR
CODICE UNIVOCO	
Numero	2006-339
Intervento	Restauro di sculture

Provincia	FE
Comune	Comacchio
Sede	Casa Museo Remo Brindisi

Relazione tecnica finale

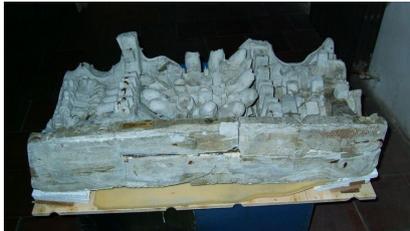
rilievo durante il restauro

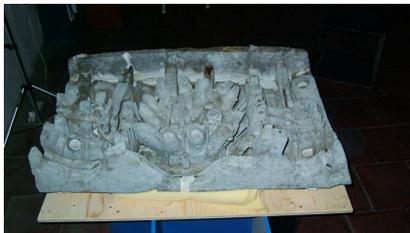
rilievo durante

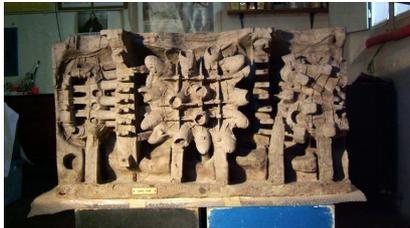
davanti dopo il restauro
