Tipo scheda	BDR
CODICE UNIVOCO	
Numero	2009-251
Intervento	Restauro di dipinti, bandi e disegni

Provincia	RA
Comune	Faenza
Sede	Museo del Risorgimento e dell'Età Contemporanea

RESTAURO

Relazione tecnica finale

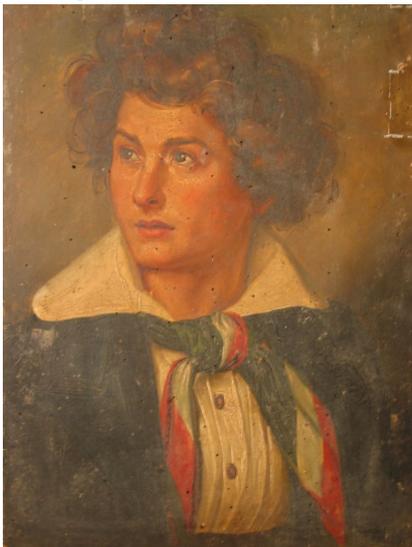
Oggetto	dipinto
Indicazioni sull'oggetto	Il dipinto è realizzato su un supporto ligneo costituito da una unica asse di legno STATO DI CONSERVAZIONE presentava due lievi fessurazioni verticali e tracce consistenti di vecchi attacchi xilofagi. Sulla superficie pittorica non si rilevavano tracce di restauri precedenti, ma diffusi depositi di polvere, una marcata ossidazione della vernice originale, piccole cadute di colore (in particolare lungo il bordo inferiore ed ai lati della fessurazione inferiore), graffi e scalfitture. Piccole tracce di colore rosso, non ben identificato, comparivano nell'angolo superiore sinistro.
Soggetto/ Titolo	Autoritratto di Michele Chiarini
Materia e tecnica	tela/ pittura a olio

Autoritratto (?) di Michele Chiarini prima del restauro

Il supporto ligneo è stato trattato con operazione di disinfestazione preventiva.

Fissaggi localizzati della pellicola pittorica e della preparazione al supporto ligneo sono stati effettuati con colla animale applicata mediante termocauterio. Dalla superficie pittorica è stata rimossa la polvere ed è stata alleggerita la vernice ingiallita. Gli impacchi pulenti sono stati rimossi mediante tamponcini con White Spirit.

delle lacune della preparazione e dei fori provocati dagli insetti xilofagi è stata effettuata mediante stucco a base di gesso da doratore e colla di coniglio. Il ritocco pittorico delle lacune stuccate e dei graffi sul colore è stata realizzata mediante velature con colori ad acquerello. Per la verniciatura finale della superficie si è utilizzata una vernice satinata semimatt a base di Mastice, applicata a pennello.

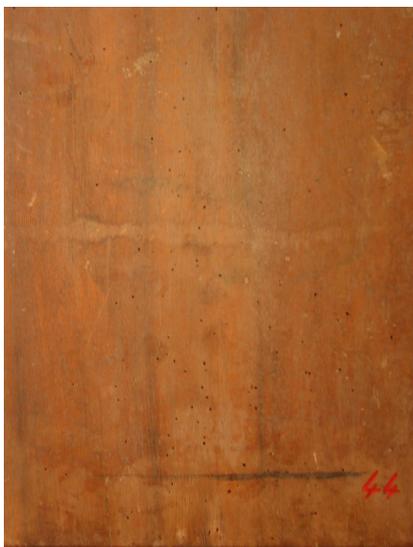
retro prima del restauro

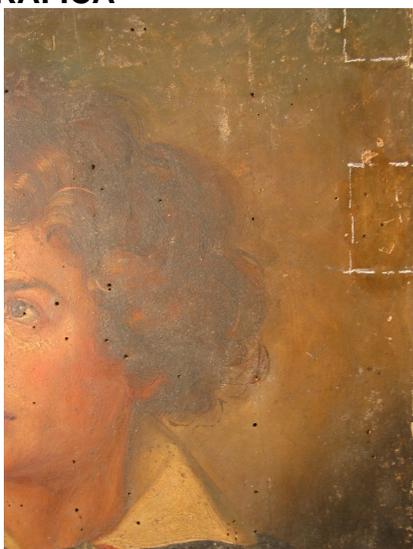
prove di pulitura

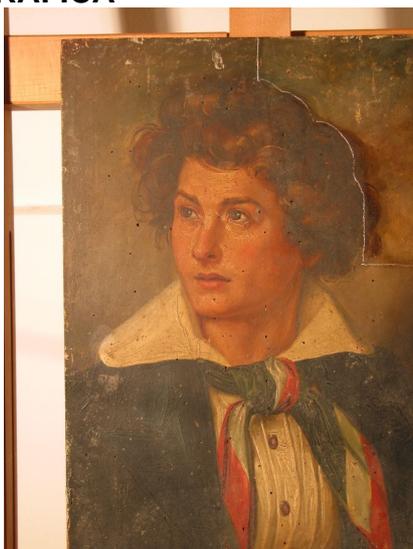
prove di pulitura

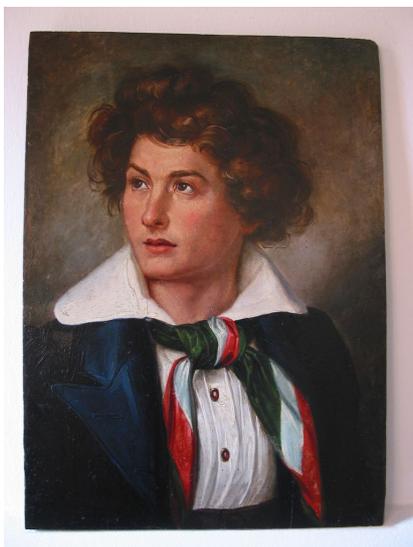
dopo il restauro

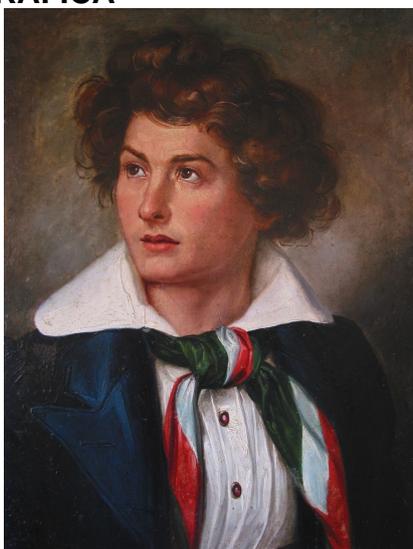
dopo il restauro

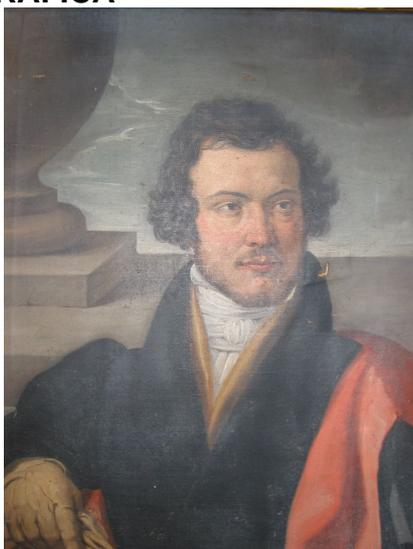
prima del restauro

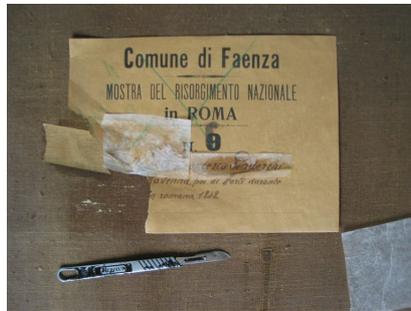
Sul retro tela erano incollati due documenti cartacei, uno a stampa che attesta la partecipazione dell'opera alla Mostra del Risorgimento Nazionale in Roma e uno a inchiostro metallogallico del comandante generale Ferrari ad elogio delle imprese di Achille Laderchi. I documenti incollati con colla vegetale e colla animale, provocavano impronte e tensionamenti alla superficie pittorica.

I documenti incollati sul retro tela

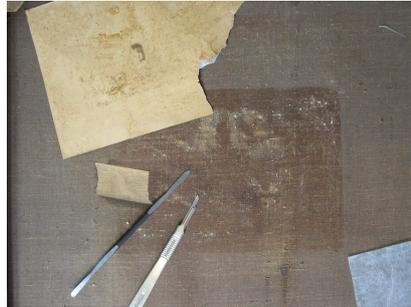
I documenti incollati sul retro tela

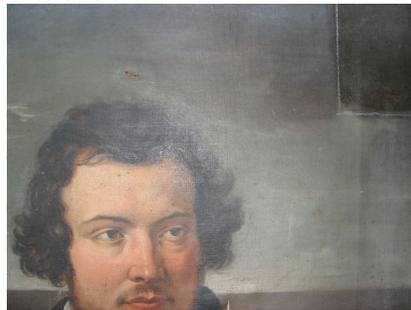
Oggetto	dipinto
Indicazioni sull'oggetto	Il dipinto si presentava in prima tela, pur avendo subito un precedente restauro con l'applicazione sul retro della tela di due "toppe" di carta. L'applicazione dei rettangoli cartacei mediante colla animale, aveva provocato impronte in rilievo visibili sulla superficie del dipinto. Sul retro era incollato un documento cartaceo (in parte lacunoso) attestante la partecipazione dell'opera alla Mostra Nazionale in Roma. Il telaio ligneo, originale a espansione angolare, mostrava incastri angolari molto aperti con la presenza di numerosi attacchi xilofagi e in generale uno stato di conservazione mediocre. Realizzato con legno grezzo (alberaccio?), conservava ancora sette delle otto biette angolari. Il supporto in tela, ad armatura fitta con preparazione di colore chiaro, sottile ed uniforme, di tipo industriale, mostrava deformazioni da inadeguato tensionamento. Le toppe cartacee erano poste in corrispondenza di due delle tre piccole lacerazioni (la terza era a destra del guanto). La tela era inchiodata al telaio mediante sottili chiodi a sezione circolare e testa piccola, ripiegati di lato, per circa 1 cm. I chiodi, molto arrugginiti, avevano provocato, in alcuni punti, la corrosione della tela sottostante. Sulla superficie pittorica si riscontravano solo piccole perdite di colore e preparazione in corrispondenza delle toppe sul retro e della battuta del telaio. La vernice era ossidata con conseguente alterazione cromatica, evidenziata anche dai consistenti depositi di polvere. La cornice, maggiore rispetto al dipinto, fu adattata alle dimensioni della tela applicando sui lati interni pezzi di listelli lignei. Di pregevole fattura, mostrava numerose tracce di attacchi xilofagi, depositi diffusi di sporco e polvere, sollevamenti della preparazione a gesso, lacune localizzate con perdita della preparazione e della doratura, la mancanza di un ricciolo angolare nell'intaglio dorato.

Particolare a luce radente, con prova di pulitura; sono evidenti le impronte del telaio e dei rettangoli incollati sul retro

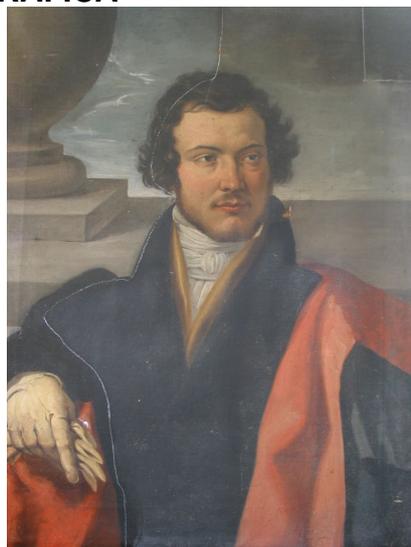
Particolari durante la pulitura

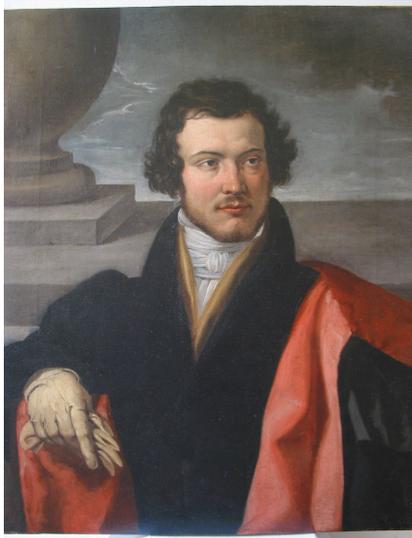
Fronte dopo il restauro

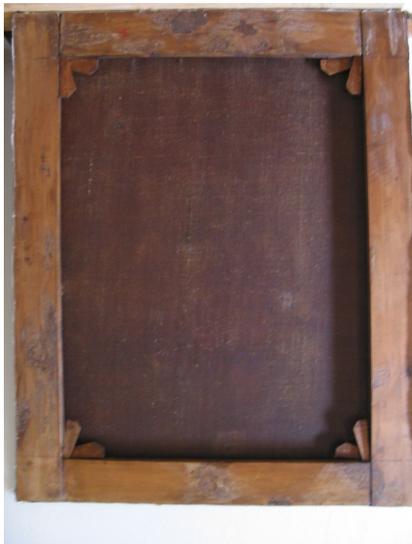
retro dopo il restauro
