2003-030

Cantiere-scuola

Montegridolfo

Cappellina Viviani

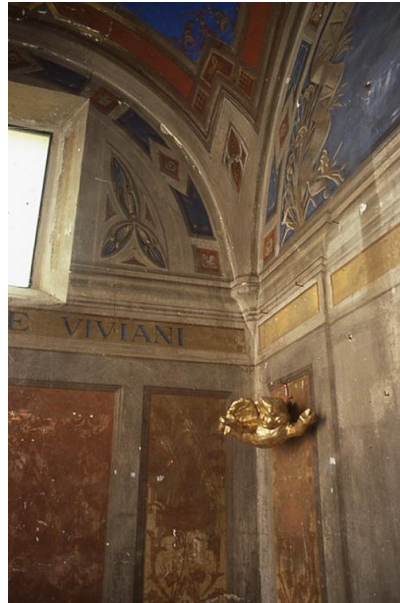
interno della Cappellina

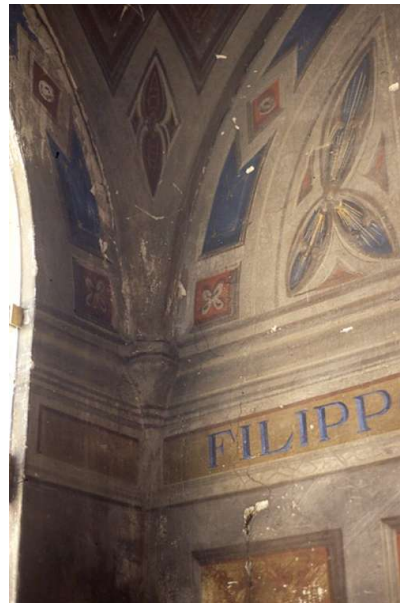
interno della Cappellina

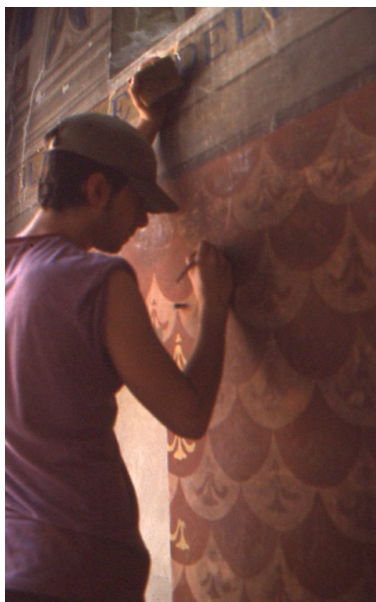
cantiere-scuola

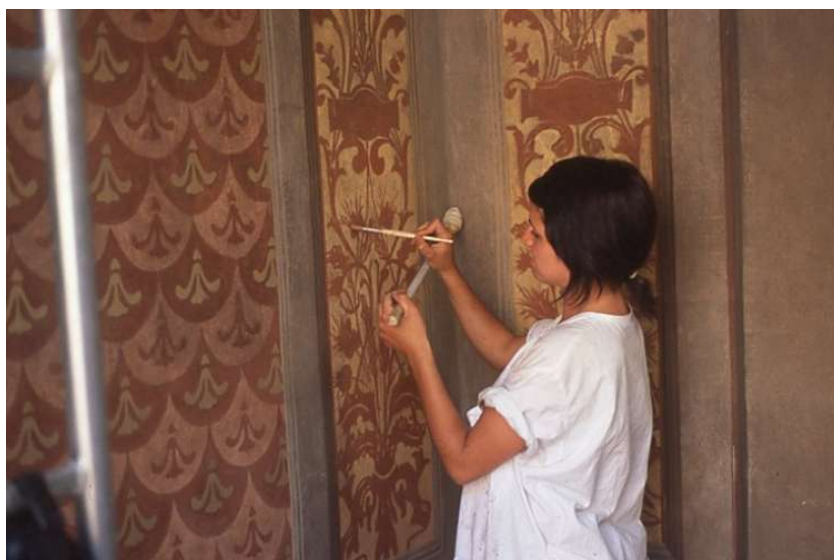
cantiere-scuola
