Numero 2006-173

Intervento restauro di reperti archeologici in bronzo provenienti dalla necropoli Lippi

Comune Verucchio

Sede Museo Civico Archeologico

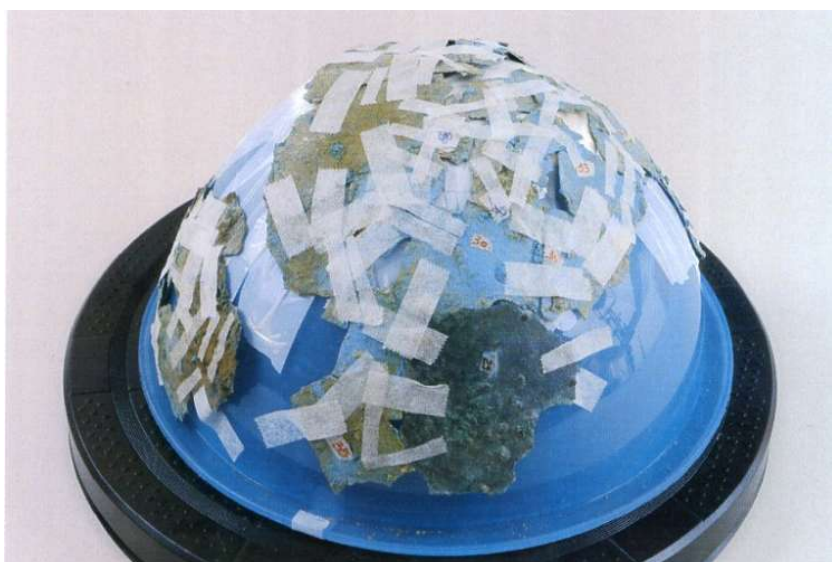
la calotta durante la ricerca degli attacchi

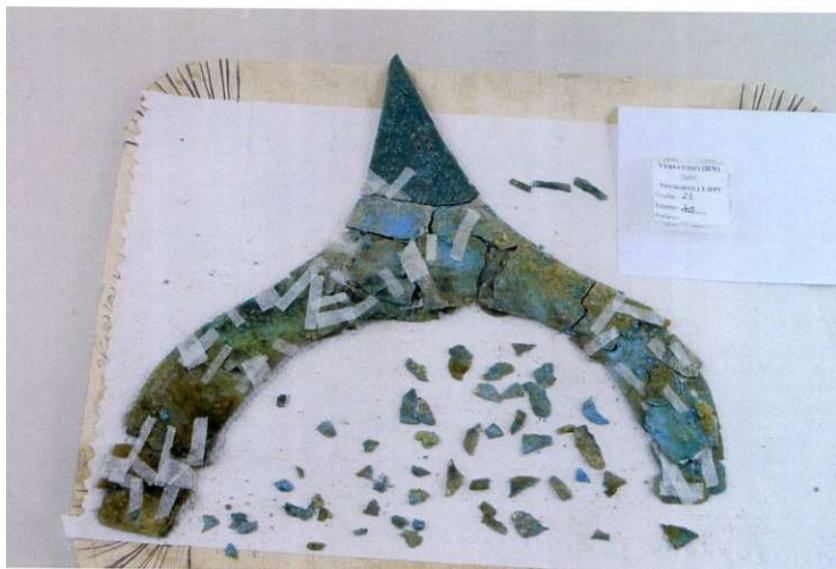
la cresta durante la ricerca degli attacchi; tassello di pulitura sulla punta

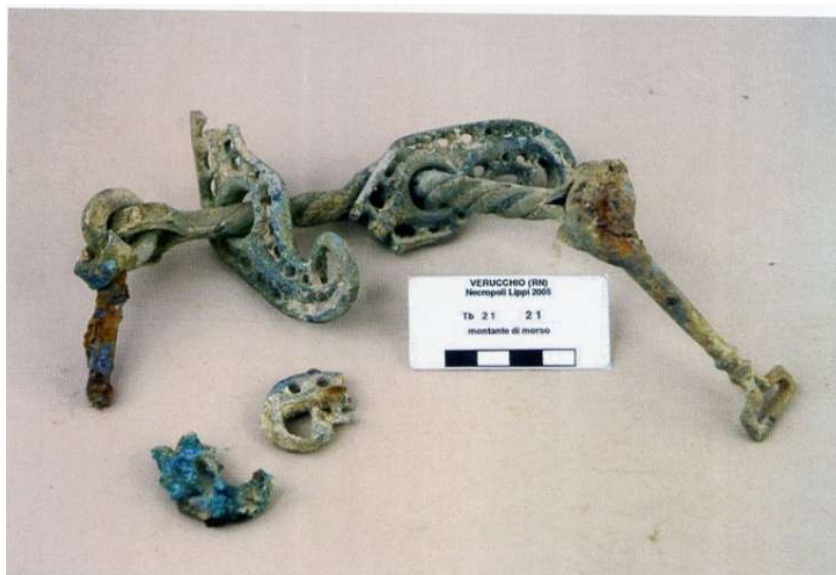
lo stato dei reperti non è uniforme; i bronzi fusi sono meglio conservati; la superficie è ricoperta da prodotti di corrosione del rame, che in alcuni casi sono abbastanza spessi, mentre altrove hanno creato una crosta sottile di carbonati basici misti a terra di scavo. La terra è in massima parte argillosa, ma in alcuni punti è presente calcare. I reperti in lamina sono peggio conservati; le lamine probabilmente pertinenti a dischi (falere?) sono fortemente incrostate e in vari casi deformate; i frammenti mostrano fratture quasi sempre vecchie. L'elmo crestatato è in numerosissimi frammenti, e una parte di esso è stato rimosso dal terreno di scavo con l'ausilio di una garzatura provvisoria, che ha permesso di mantenere in connessione alcune parti. Sono poi presenti diverse centinaia di frammenti non in connessione, di varie dimensioni. In numerosi frammenti di diversi reperti si notano tracce più o meno evidenti di prodotti di corrosione del ferro.

coppia di morsi prima del restauro

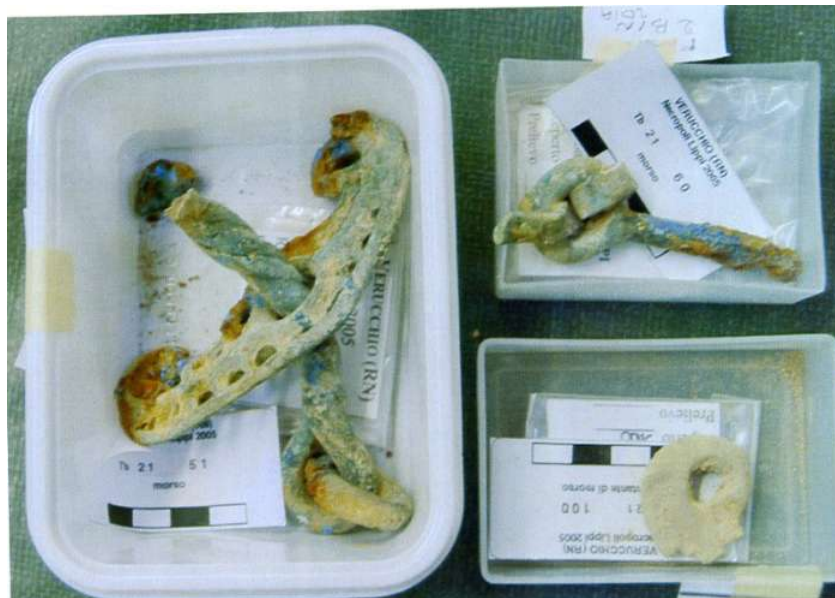
porzioni dei due morsi prima del restauro

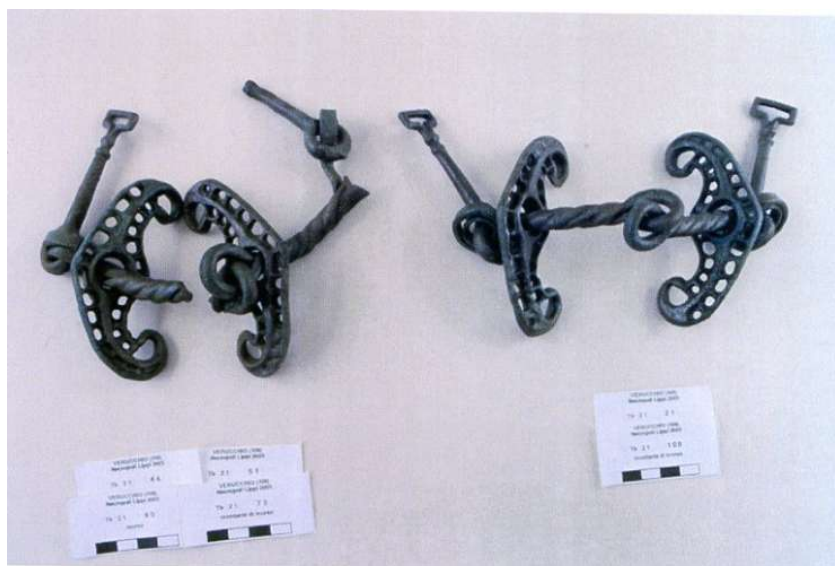
morsi dopo il restauro

LAMINE, FALERE, MORSI, PETTORALI, ASCE -pulizia meccanica con bisturi al microscopio -spazzolatura dei frammenti al micromotore -trattamento per immersione - bagni desalinizzanti fino a stabilizzazione della conducibilità dell'acqua -incollaggi con resina epossidica - trattamento con BTA in alcool al 3% per immersione prolungata, e una protezione con paraloid al 3% in acetone, per immersione rapida ELMO CRESTATO - smontaggio dei frammenti garzati -ricerca degli attacchi - ricomposizione in piano dei frammenti di cresta, ricomposizione su supporti provvisori di plastica e di polistirolo per la calotta -pulizia con bisturi al microscopio - spazzolatura al micromotore. -incollaggio con resina epossidica. -infiltrazioni di resina rinforzate con tela di vetro per assicurarne la stabilità, nella cavità presente è stato inserito un perno in fibra di vetro. -integrazioni con la medesima resina. L'oggetto è stato trattato con BTA al 3% in alcool e protetto con paraloid al 3% in acetone, stesi a pennello. L'elmo è stato ricomposto in parte con integrazioni statiche; la calotta è stata unita alla cresta e ad uno degli speroni, mentre l'altro sperone e un'ampia porzione di calotta non hanno un attacco. Le varie porzioni sono state assemblate su di un supporto in plexiglas e policarbonato, costituito da una base ellittica, da un cilindro di appoggio centrale e da una lastra di policarbonato messa verticalmente. Sul cilindro è stata posizionata la calotta ed è stato inserito il perno in fibra di vetro fissato alla cresta; sulla lastra di policarbonato sono stati fissati uno degli speroni e la porzione di calotta.

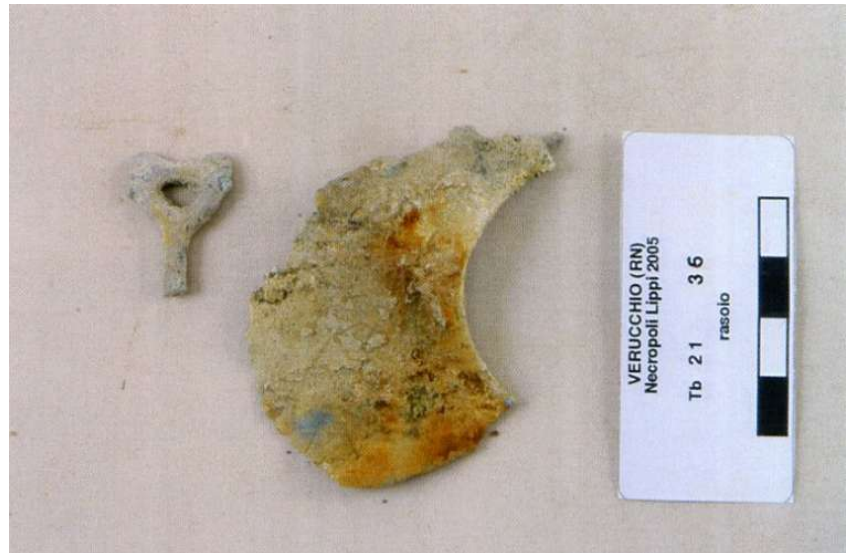
rasoio prima del restauro

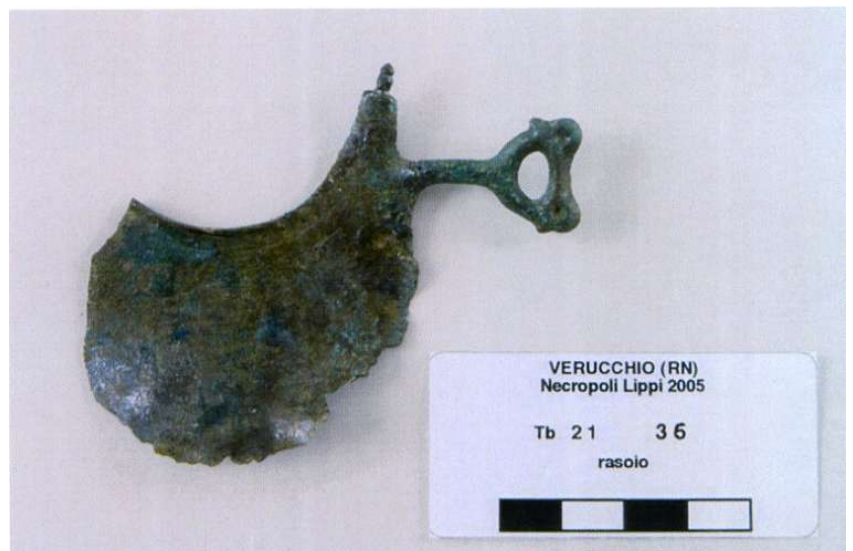
rasoio dopo il restauro

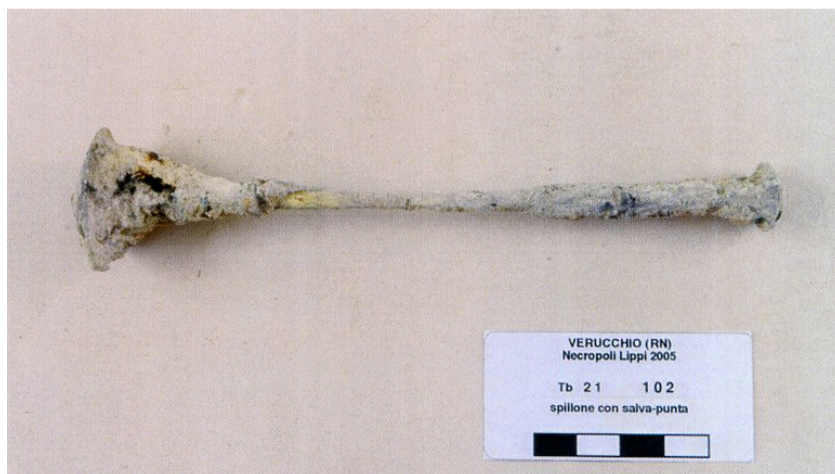
spillone prima del restauro

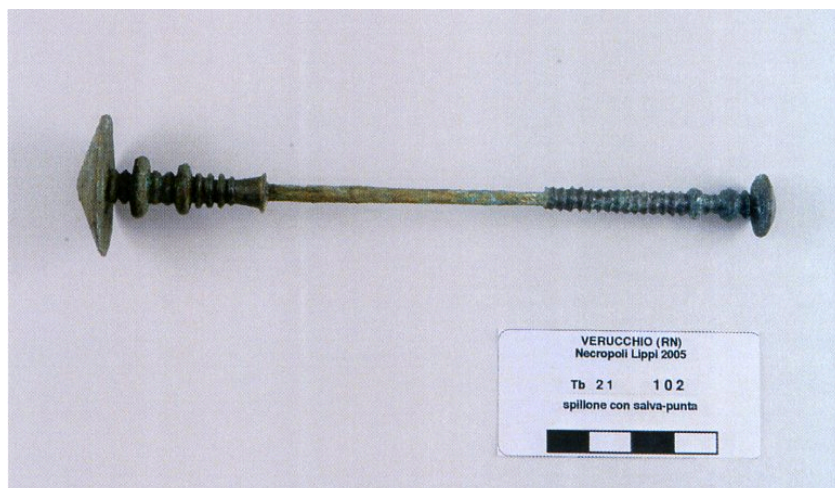
spillone dopo il restauro

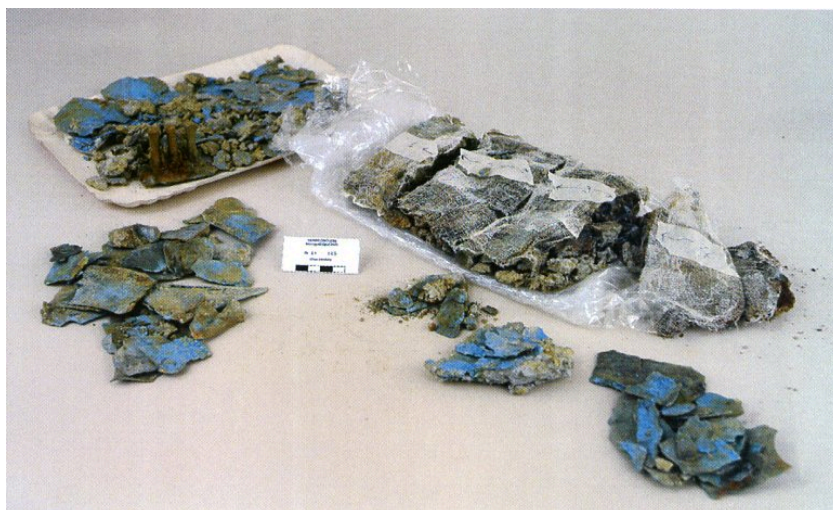
elmo crestato, frammenti
