1996-119e

Restauro del soffitto e dei fregi della Sala dei Putti e sala delle conferenze

Correggio

Museo Civico

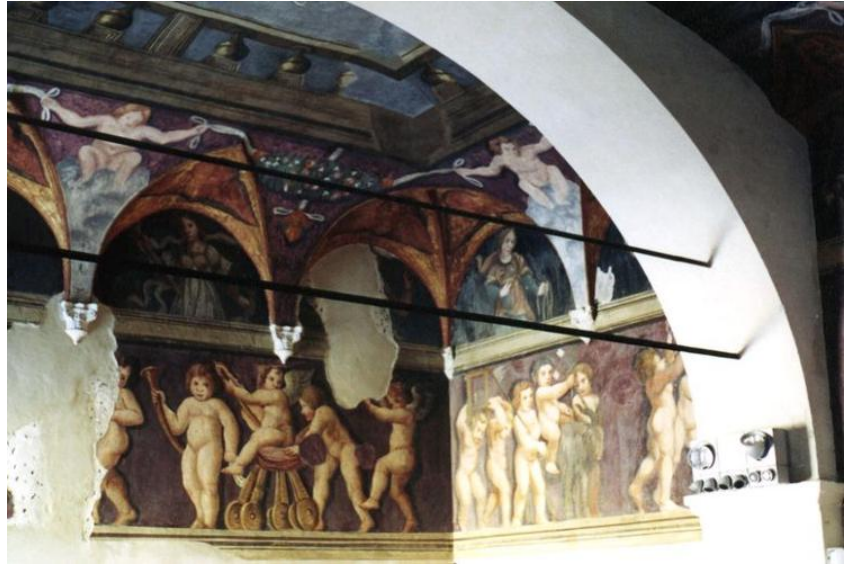
Sala dei putti dopo il restauro

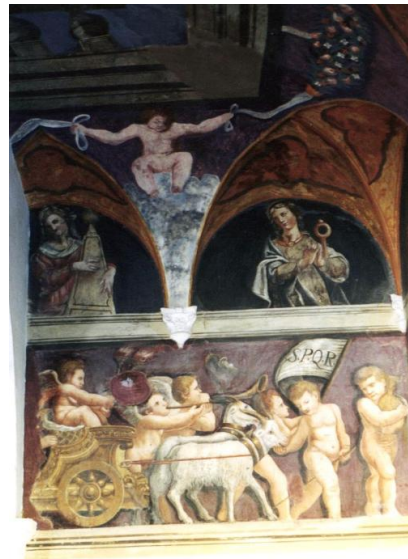
Sala dei putti dopo il restauro

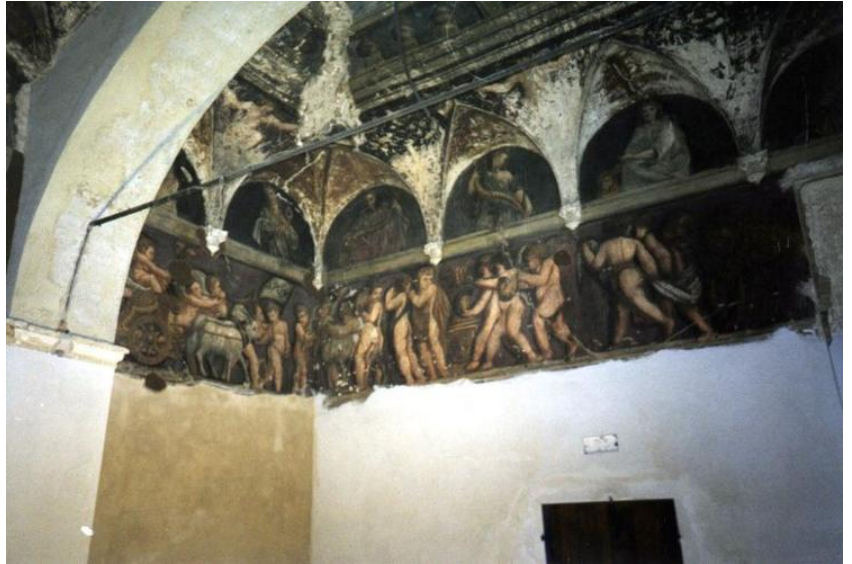
Sala dei putti prima del restauro

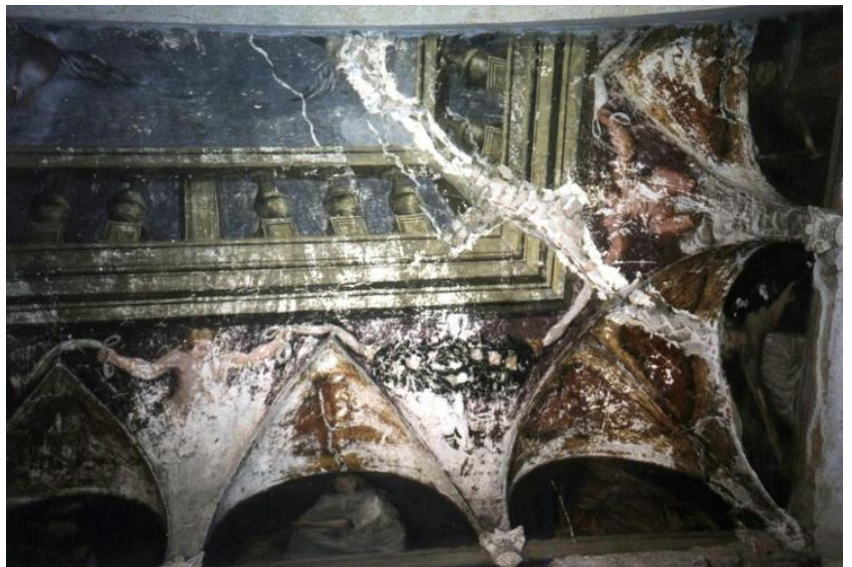
Sala dei putti prima del restauro

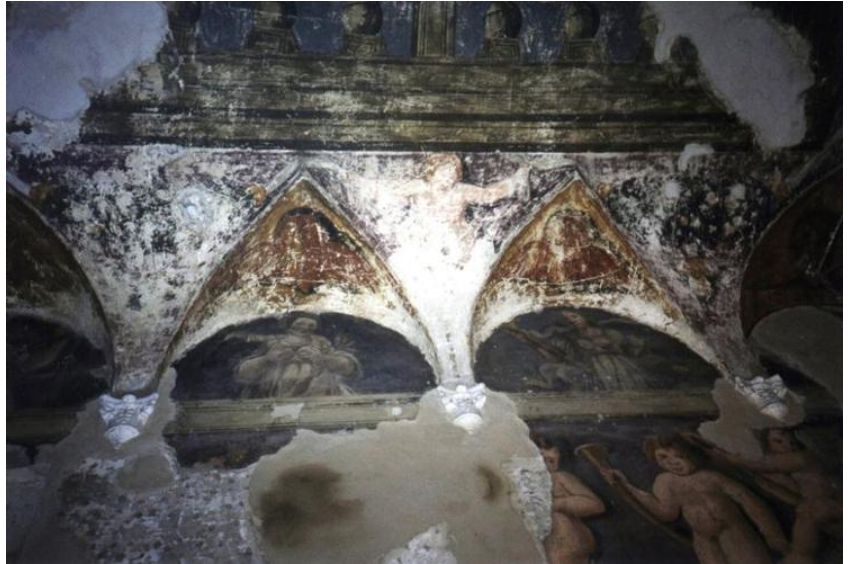
Fasi di consolidamento, stuccatura e risarcitura di grandi lacune.

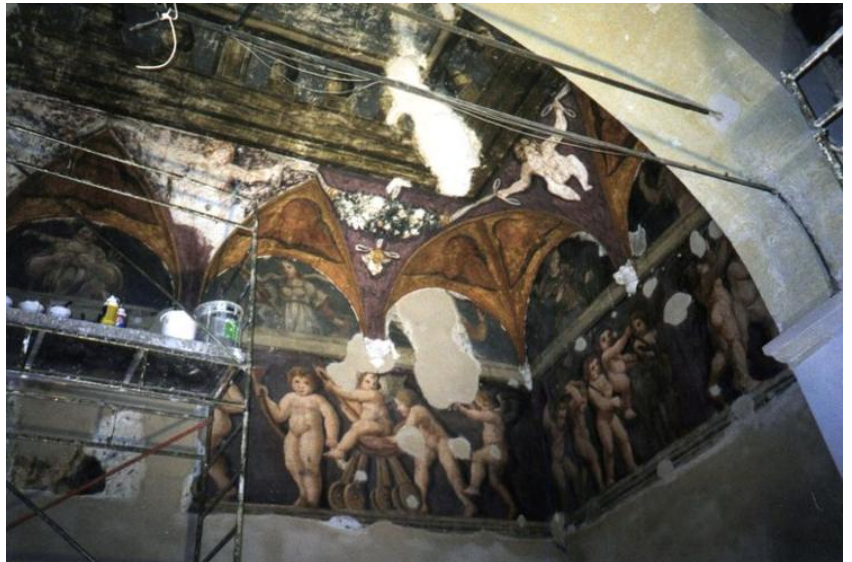
Integrazione pittorica per velature tonali.

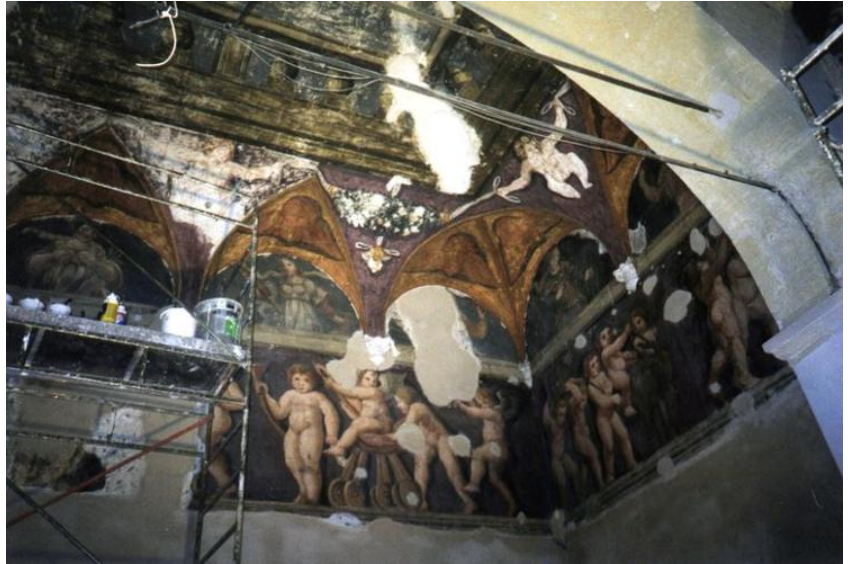
Integrazione pittorica per velature tonali.

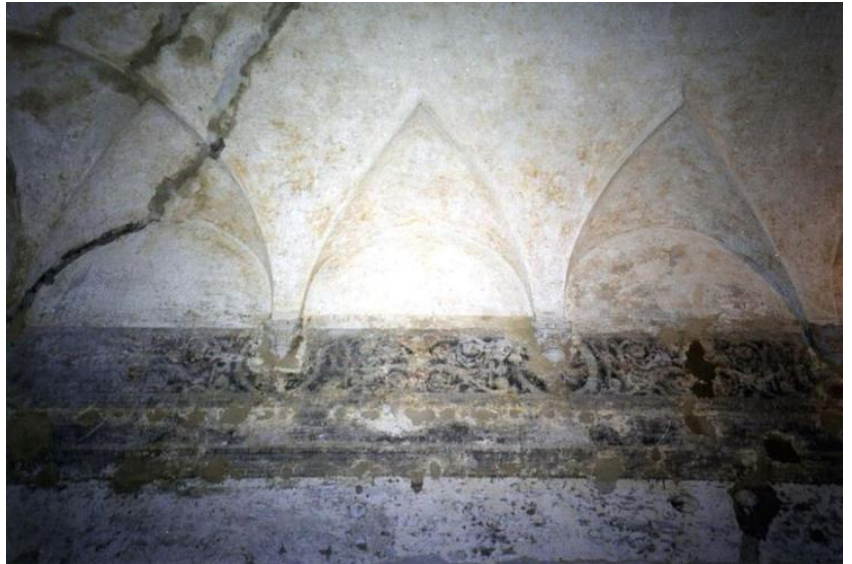
Sala delle Conferenze prima del restauro

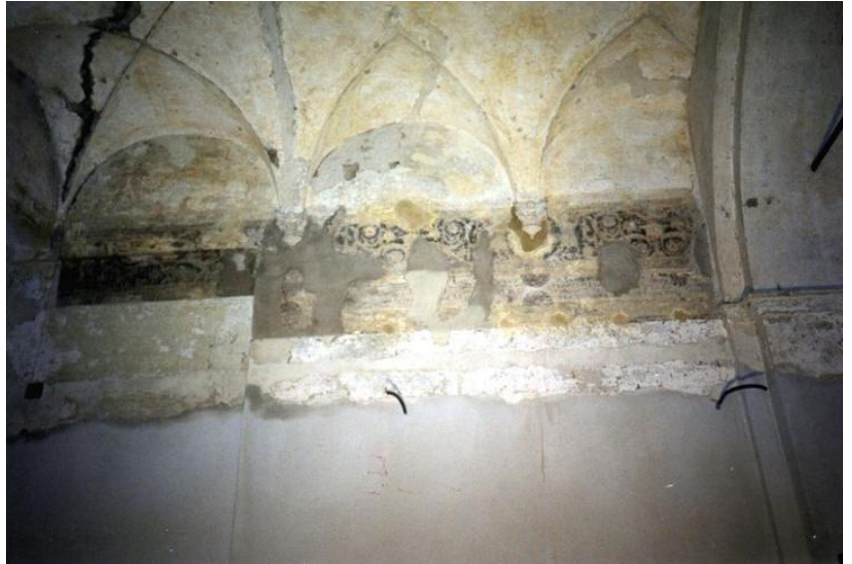
Fasi di consolidamento, stuccatura e risarcitura di grandi lacune.

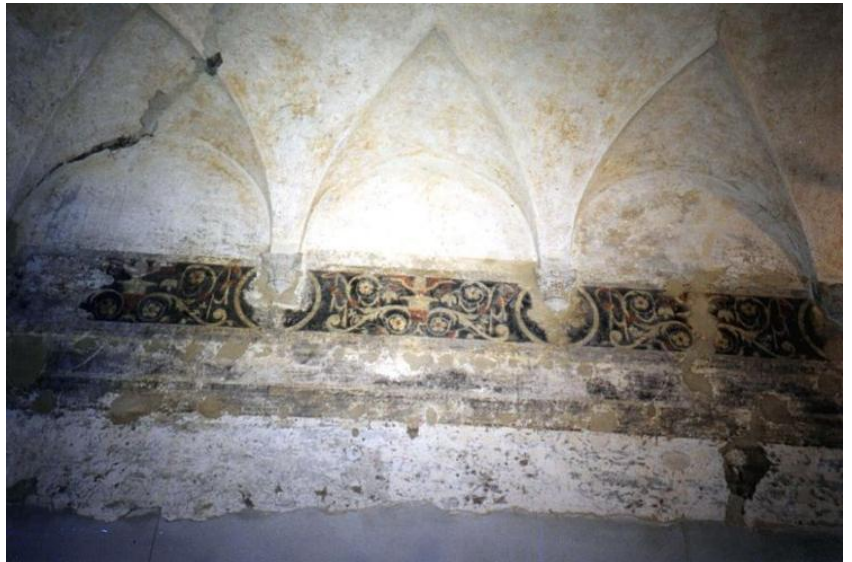
Integrazione pittorica per velature tonali.

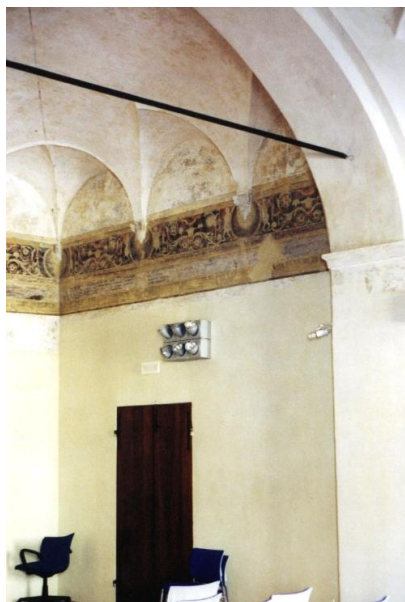
Dopo il restauro

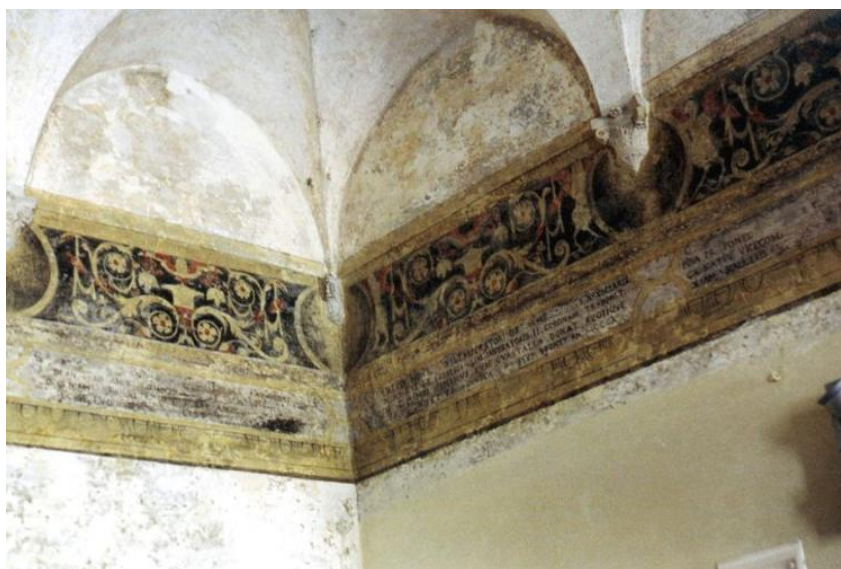
Dopo il restauro
