Numero 1994-641-1

Intervento Restauro e manutenzione del soffitto ligneo decorato e della fascia affrescata nella Sala delle Conferenze

Comune Castell'Arquato

Sede Museo Geologico G. Cortesi

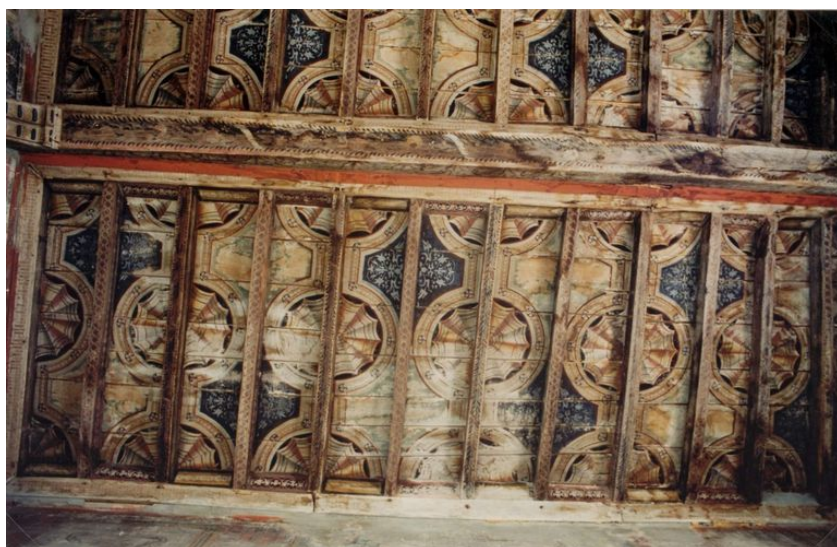
prima del restauro

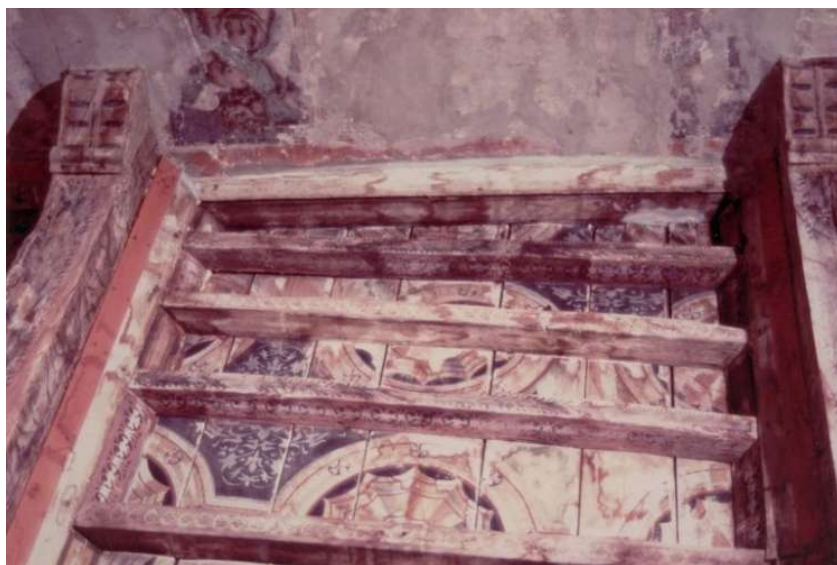
specchiatura centrale prima del restauro

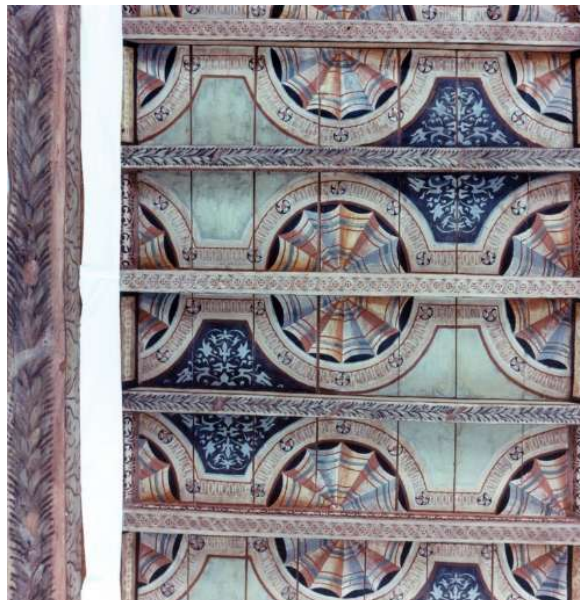
particolare del soffitto finito

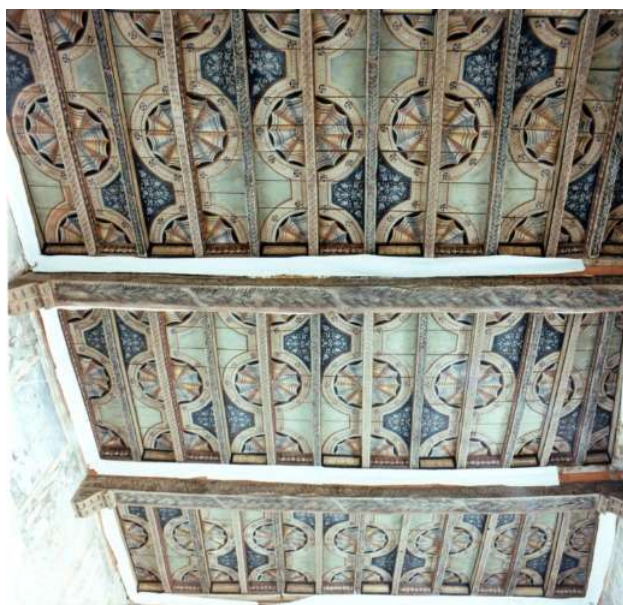
particolare del soffitto finito
