1994-641-18

restauro di due dipinti su tavola particolarmente degradati

Pinacoteca Comunale di Faenza

| Soggetto/ Titolo | Madonna in trono tra i santi Giovanni Battista, Ludovico, Caterina d'Alessandria e Gerolamo |

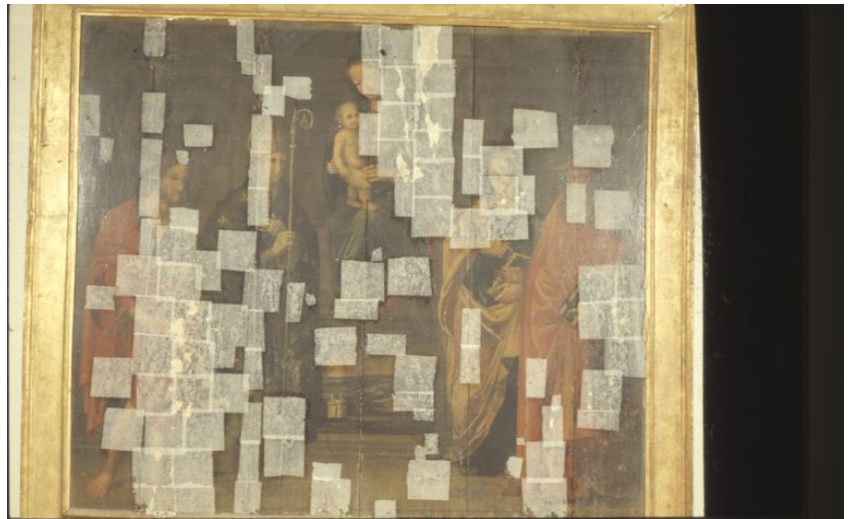
Madonna in trono tra i Santi Giovanni Battista, Ludovico, Caterina d'Alessandria e Gerolamo, prima del restauro

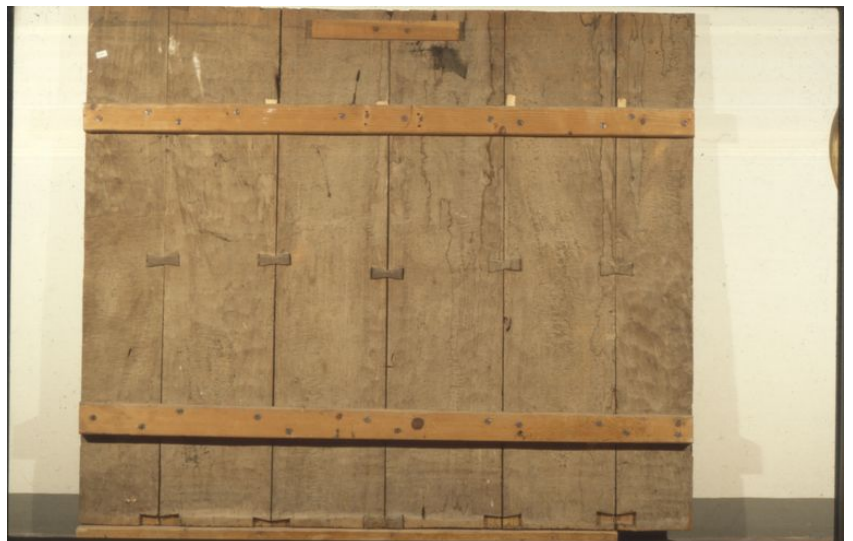
terzo; delle cinque superiori ne rimane una piccola  
 porzione delle sole tre di sinistra. I segni di lavorazione,  
 impressi sulla superficie, dimostrano che il supporto è  
 stato ragguagliato prima dell'assemblaggio. La  
 traversatura è formata da due assi, in essenza abete,  
 ancorate al supporto tramite grosse viti; una piccola  
 traversa della stessa essenza blocca la connettitura delle  
 due tavole centrali. Il materiale ligneo usato e il modo  
 fortemente invasivo con cui le tre traverse fisse sono state  
 bloccate al supporto, denotano un intervento sommario,  
 affrettato, effettuato da personale non qualificato. La  
 datazione di tale intervento si può aggirare intorno agli  
 anni cinquanta-sessanta. La superficie lignea è cosparsa  
 di tracce (gore) lasciate da infiltrazioni d'acqua stagnanti.  
 Sulla superficie della seconda asse, in alto a sinistra, si  
 vede chiaramente un disegno a matita raffigurante un

retro prima del restauro

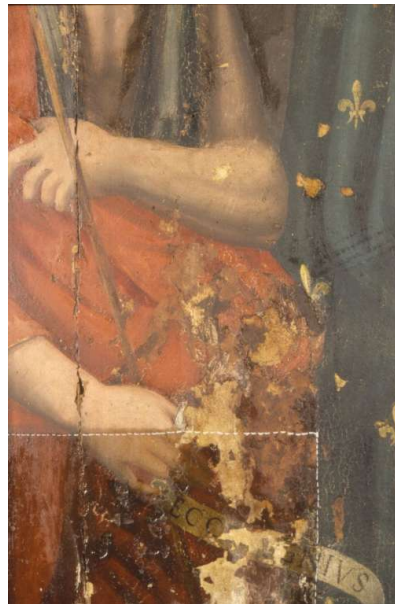
dopo il fissaggio e prove di pulitura

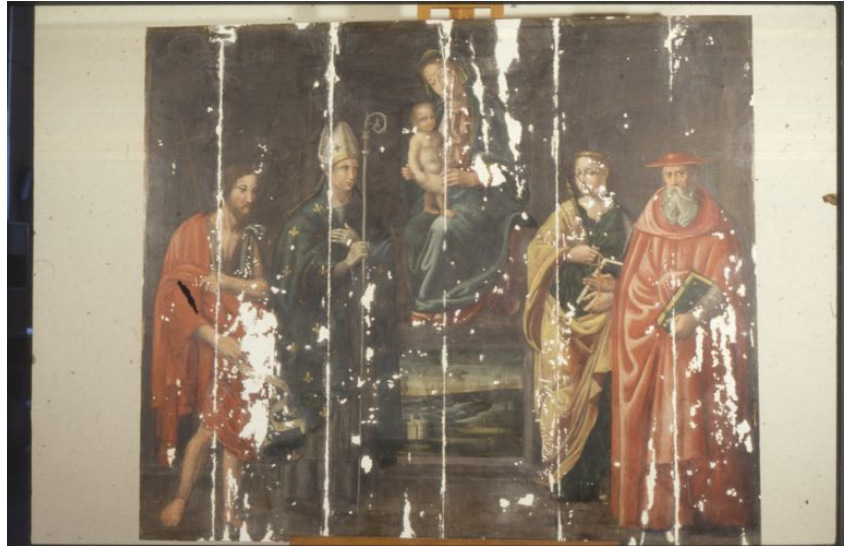
dopo la stuccatura e l'imitazione di superficie

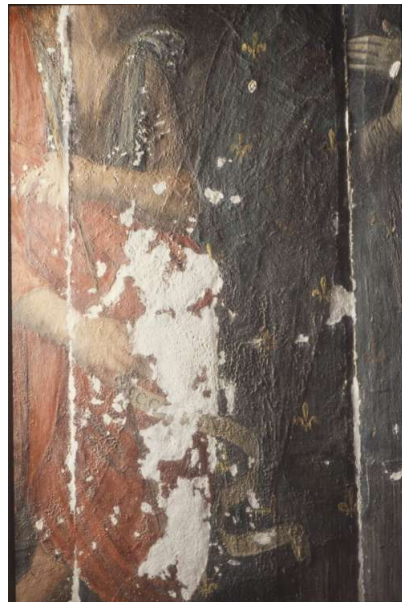
dopo la pulitura e stuccatura

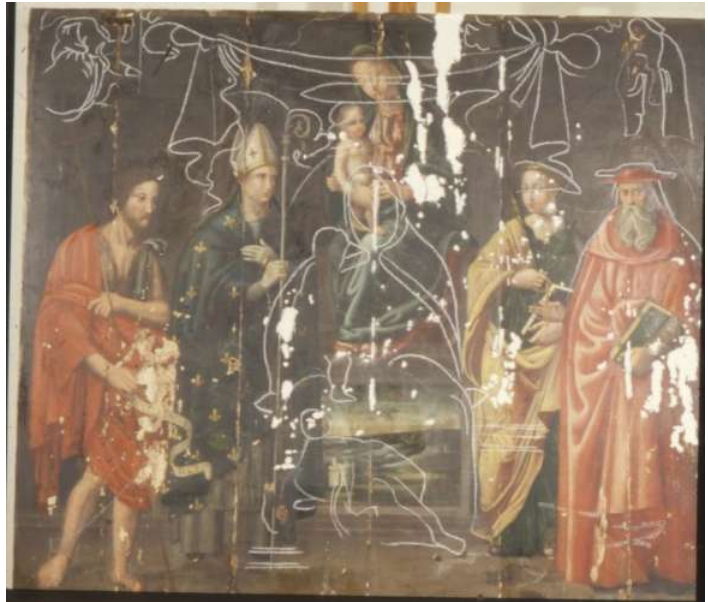
dipinto sottostante. A lavoro concluso si constatava che la  
 precedente opera consisteva in una raffigurazione  
 composta, formata da una piccola "Annunciazione", posta  
 nei due angoli superiori (angelo a sinistra e Annunciata a  
 destra) al centro "Madonna in trono col Bambino", sopra  
 alla figura della Madonna vi sono degli angeli in volo (in

ricostruzione a gessetto del dipinto sottostante

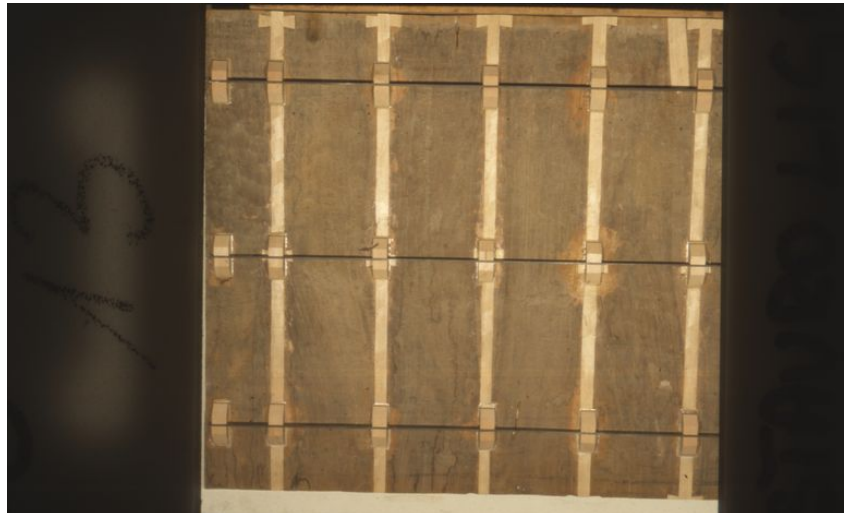
restauro ligneo palchettatura

MADONNA IN TRONO E 4 SANTI -palchettatura -  
 risanamento del legno -raddrizzamento delle tavole  
 fortemente convesse. fissaggio dei pigmenti e della  
 preparazione. consolidamento del complesso  
 preparazione-colore -consolidamento del legno -  
 disinfestazione -prove di pulitura -asporto di parte delle  
 ridipinture novecento MADONNA IN TRONO TRA I SANTI  
 GIOVANNI BATTISTA, LUDOVICO, CATERINA  
 D'ALESSANDRIA E GEROLAMO RECTO Il supporto è  
 composto da sei tavole in essenza pioppo di seconda  
 scelta, ricavate da un unico tronco tramite tagli semiassiali.  
 Le quattro tavole di centro hanno dimensioni uguali, le due  
 agli estremi sono leggermente più strette. L'assemblaggio  
 è ottenuto tramite incasso di superficie con quindici chiavi  
 di blocco, a doppia coda di rondine, in essenza noce. Le  
 connettiture e l'incollaggio sono eseguiti con buona cura.  
 Le quattro basse sono in parte state asportate per un

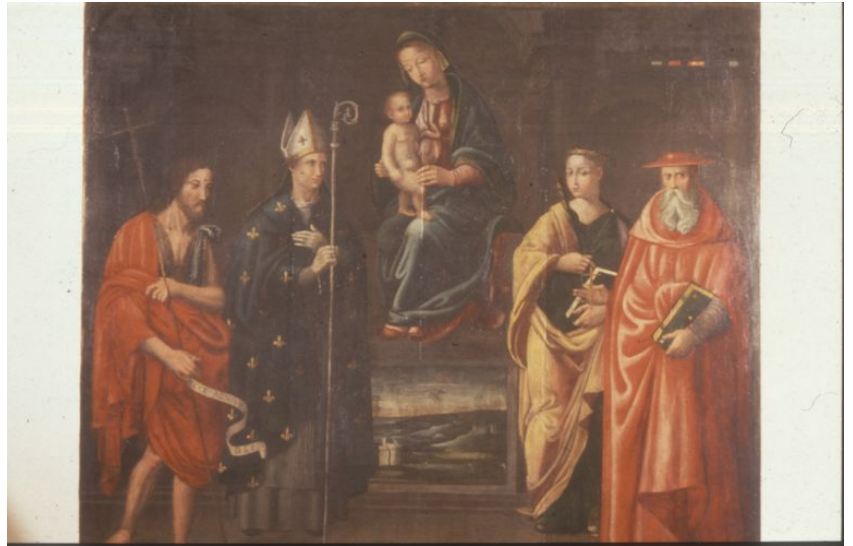
dopo il restauro

atto di porle la corona sul capo) (?), ai lati sono stati rilevati due Santi. L'acetato è stato depositato presso la Direzione della Pinacoteca Civica di Faenza ed esposto ad una Mostra della Pinacoteca stessa nel settembre 1996. L'intervento di restauro è stato volto al ripristino statico strutturale del supporto e della carpenteria essendo questa non più in grado di assolvere alla funzione di sostegno cui è preposta. Il restauro ligneo ha coinvolto l'unione di tutte le sei assi che compongono l'opera e il risanamento di due fenditure passanti, avvenute lungo la naturale venatura del legno, presente nel margine superiore della prima tavola e quello inferiore della seconda (guardando il recto). L'adesione fra le connettiture, delle unioni delle assi e delle fenditure passanti, ed il livellamento dei margini sono stati raggiunti con l'inserimento di segmenti di cunei a 450 perfettamente rettificati (a mano) nel senso della vena e realizzati con legno evaporato e stagionato della stessa essenza dell'originale. Si è provveduto alla sostituzione delle chiavi di blocco fatiscenti, inserendo negli scavi originali tasselli lignei, con tecnica "a mattone". Le operazioni di disinfestazione e consolidamento, del materiale ligneo, sono state condotte sinergicamente tramite successive imbibizioni di Paraloid B72 e Permetar. E' stata creata una nuova traversatura eseguita in acciaio inox fissata su doppi ponticelli in faggio. La mobilità del supporto ligneo viene assicurata da un meccanismo, in acciaio inox e pvc, interno ai ponticelli. Pulitura della cromia: campioni di pulitura tramite i quali si sono potute determinare le scelte delle sostanze più idonee e le rispettive metodologie di applicazione. Asporto dello strato superficiale dello spesso film di vernici ossidate tramite piccoli tamponi di cotone idrofilo, imbevuti di metiletilchetone e dimetilformammide mitigandone l'azione con white spirit. Quindi si è proceduto all'asporto dei ritocchi ad olio alterati e assai più estesi delle effettive lacune sottostanti. Questa delicatissima fase di pulitura è stata effettuata tramite impacchi controllati di ammonio idrato disperso in emulsione cerosa. L'operazione è stata, a tratti, cautelata con l'uso dello stereomicroscopio ed eseguita tramite ausilio meccanico di bisturi chirurgico. Di seguito è stata condotta l'operazione di stuccatura delle lacune realizzando una nuova preparazione data a stucco liquido. Per le lacune di maggiore estensione si è effettuato un "collegamento strutturale" della superficie, ottenuto con stucco molto liquido dato in punta di pennello. Il metodo "competitivo" è stato applicato per le lacune di piccola dimensione, mentre, quelle più estese, sono state trattate leggermente in sottotono. Al termine si è provveduto ad una verniciatura di protezione della superficie pittorica.

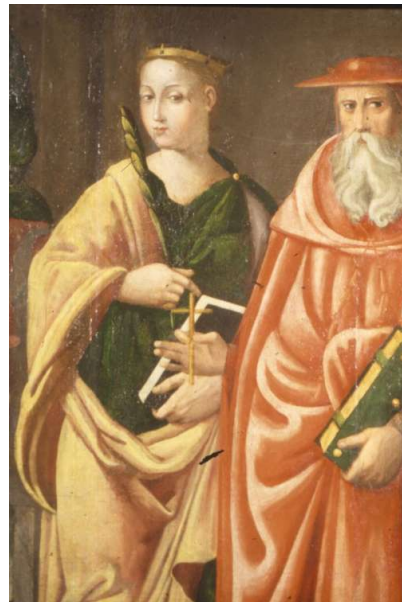
particolare dopo il restauro
