Numero 2002-191

Intervento restauro delle canne dell'organo settecentesco presso la Chiesa di Santa Maria Assunta

Comune Mirandola

Sede Chiesa di Santa Maria Assunta

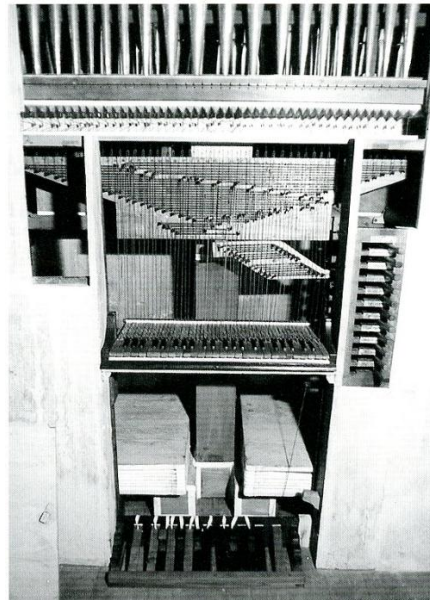
Meccanica dopo il restauro

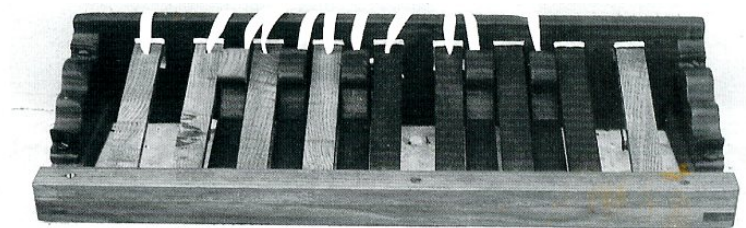
pedaliera dopo il restauro

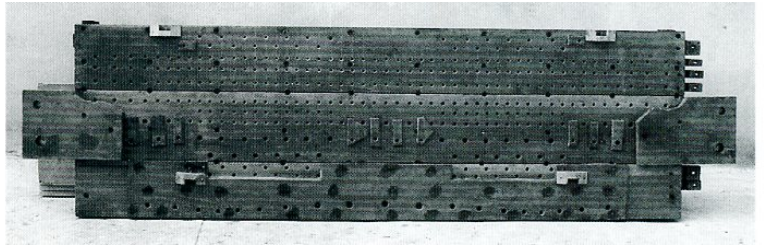
somiere dopo il restauro

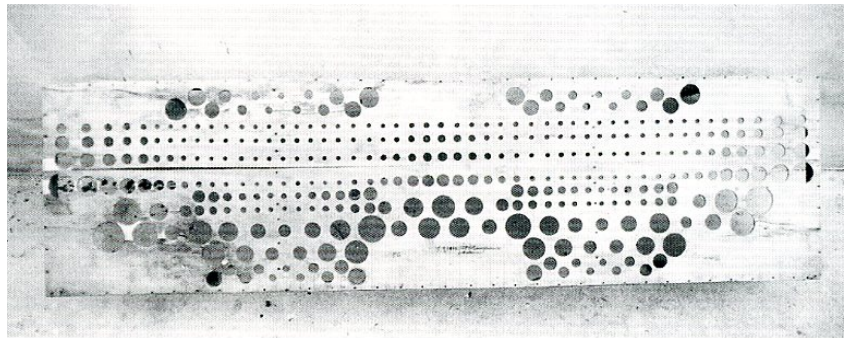
crivello dopo il restauro

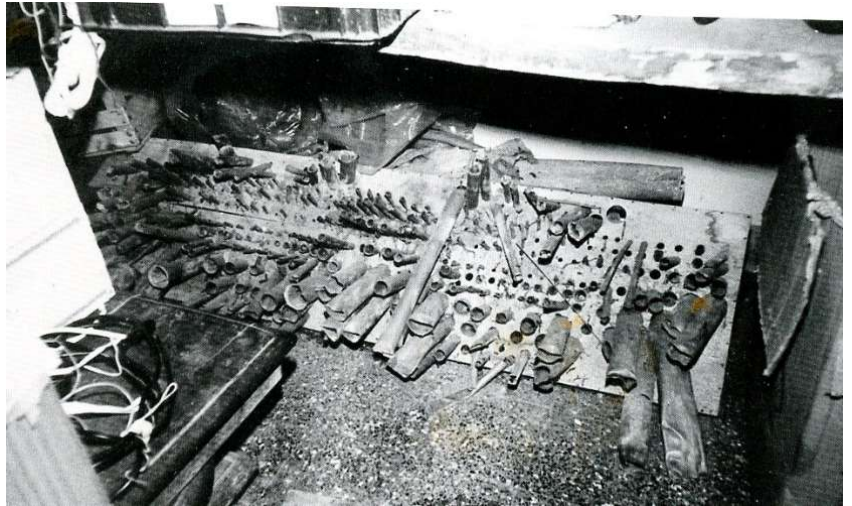
crivello e canne interne prima del restauro

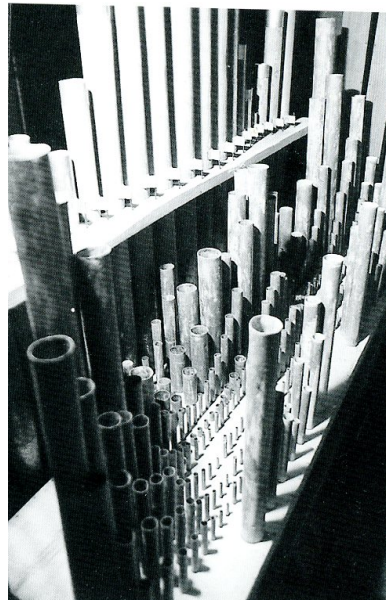
crivello e canne interne dopo il restauro
