Numero 2010-195

Intervento Saggi di scopritura di decorazioni parietali

Sede Museo Civico Archeologico G. Ferraresi

Casa Ariosto

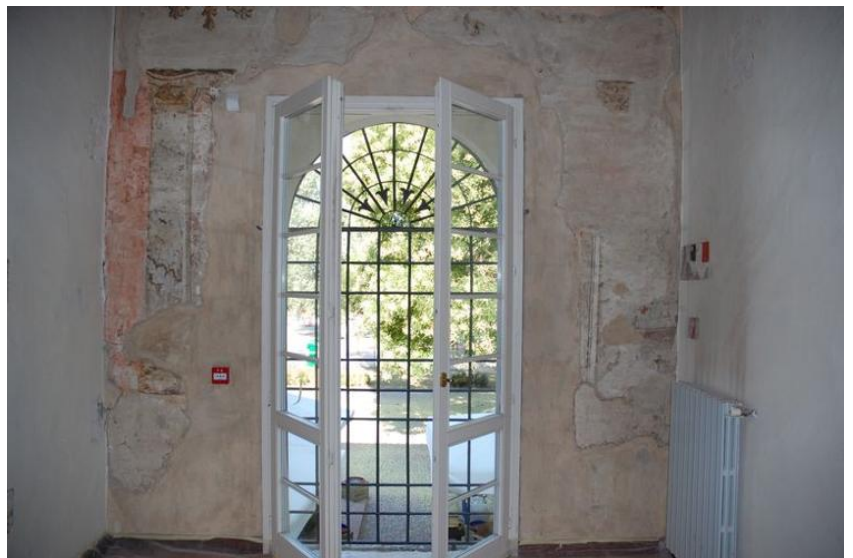
affresco prima del restauro

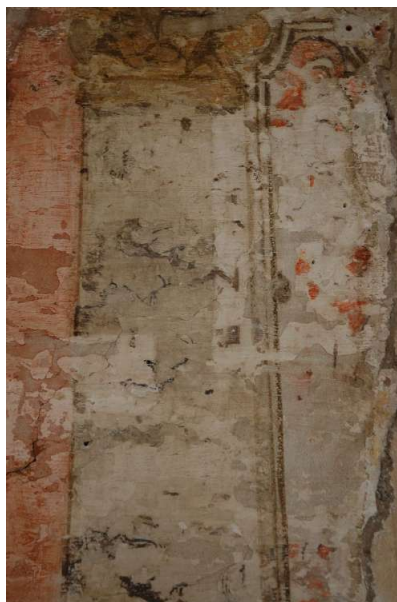
pulitura

**RESTAURO DELLA PARETE DECORATA NELLA SALA "I" PULITURA** per rimuovere i fissativi alterati con miste a base di carbonato di ammonio e acetone. L'operazione era mirata ad alleggerire e liberare le superfici dallo strato grigiastro che le uniformava. Contemporaneamente sono stati eseguiti i fissaggi delle "sfogliature" degli strati decorati superficiali con carte giapponesi e microiniezioni a base di resine acrilico-viniliche opportunamente diluite.

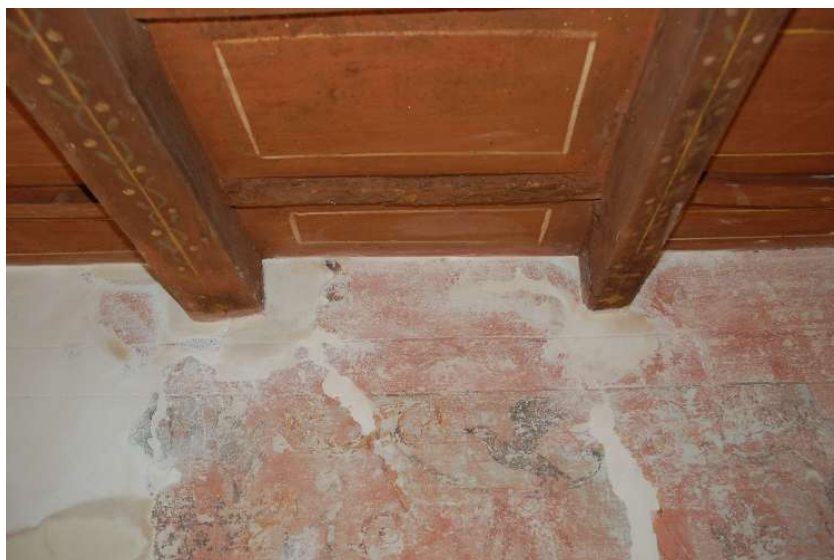
stuccatura

**STUCCATURA** a cemento, in particolare quella che circonda la porta finestra, sono state abbassate meccanicamente e portate a livello lungo i contorni. Tutte le superfici sono state fissate con Acril 33 opportunamente diluito prima di iniziare la fase di stuccatura. Il rinzafo delle lacune più piccole è

stato eseguito con polvere di marmo e calce Lafarge mentre le stuccature a cemento sono state rasate con calce Brigliadori. INTEGRAZIONE PITTORICA è stata condotta con colori all'acquerello cercando, dove possibile, di ricostituire e dare unità ai piccoli frammenti sparsi della decorazione. Durante l'intervento sono stati eseguiti dei saggi di scopritura nella zona superiore della parete decorata nella parte marrone che prosegue fino al soffitto ligneo. La sottostante fascia rosa, già parzialmente visibile, è risultata decorata anche se molto abrasa e lacunosa. L'intervento di scopritura è stato eseguito a bisturi con molta cautela dato il pessimo stato di conservazione dell'intonaco, distaccato, decoeso e interrotto da lacune e stuccature, di cui una centrale a cemento ed altre di contenimento in prossimità dei travetti lignei. Le operazioni eseguite su questa decorazione alta circa cm 45 e larga m 3,15 hanno seguito la stessa metodologia di intervento e sono stati utilizzati gli stessi materiali usati per il resto della decorazione. Particolare cura ha richiesto la fase di consolidamento in profondità dell'intonaco distaccato e pericolante. Anche l'integrazione pittorica delle lacune, sempre condotta all'acquerello, è stata realizzata in accordo con il resto della decorazione cercando di mettere in luce i leggeri frammenti di ornato emersi per ricostituire l'unità visiva e pittorica dell'intera parete di fondo della sala. L'ampia stuccatura che circonda la portafinestra è stata leggermente abbassata di tono con una patinatura neutra.

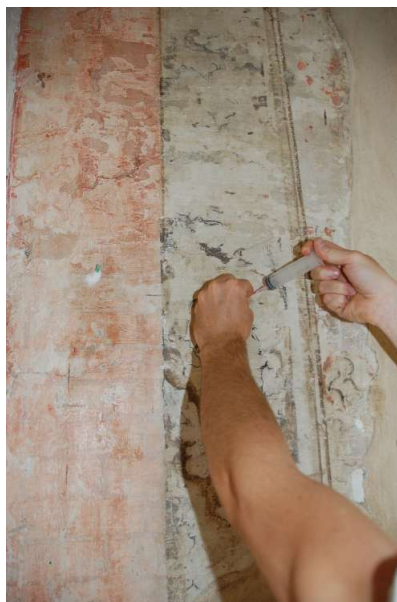
consolidamento

**CONSOLIDAMENTO** in profondità degli intonaci decoesi e distaccati sono stati effettuati con malte leggere iniettate nei vuoti esistenti tra muro e intonaco. Si è provveduto poi alla rimozione di tutte le stuccature inidonee liberando in buona parte i bordi originali degli intonaci antichi nascosti dalle sovrapposizioni di malte e stucco.

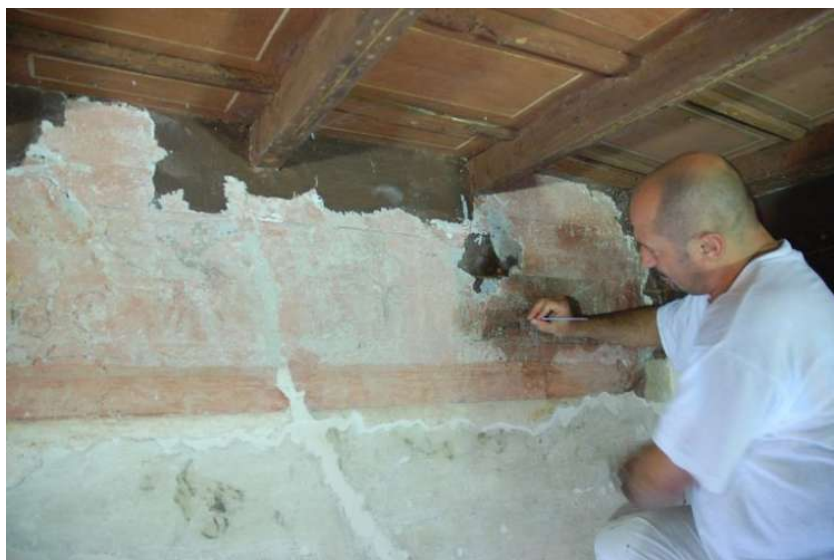
scopritura fascia rosa

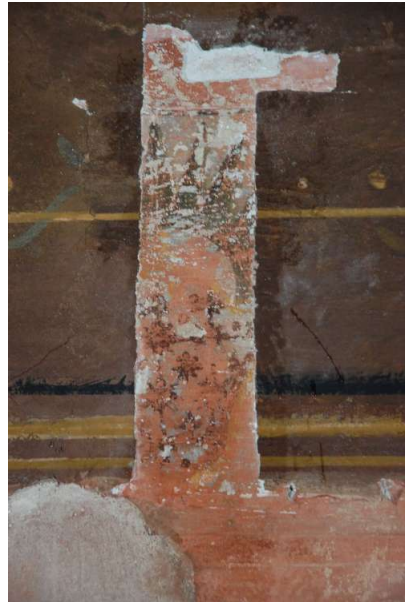
scopritura fascia rosa

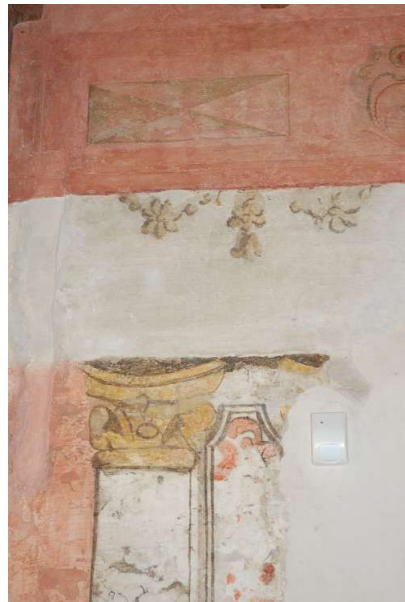
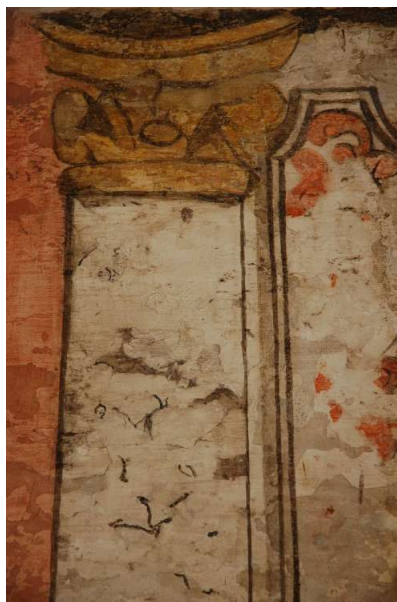
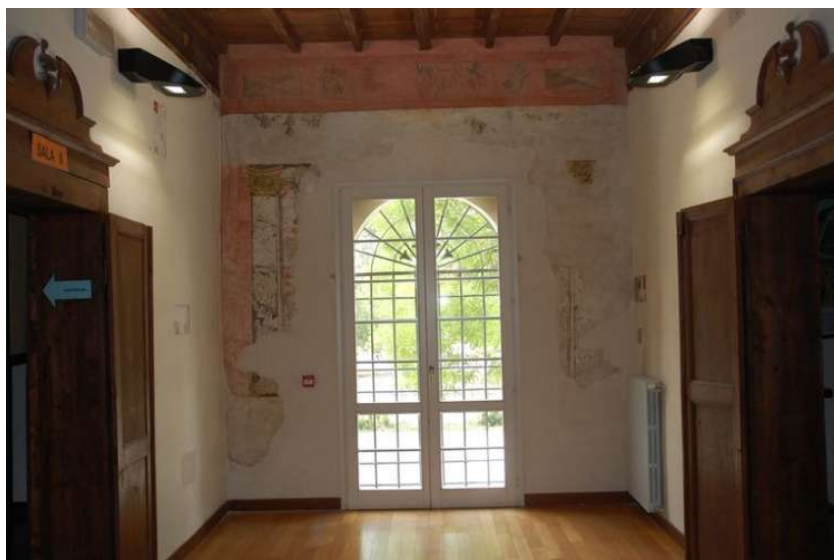
dopo il restauro
