Numero 2006-355

Intervento Restauro di due stufe maiolicate

Sede Casa Carducci

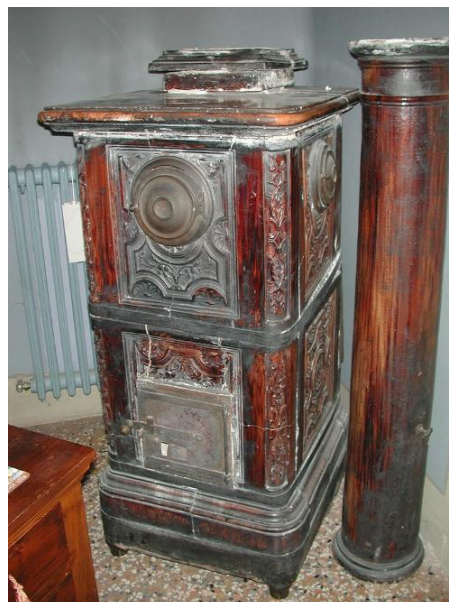
Complessivamente buono, con manifestazioni di degrado riconducibili all'uso e all'età. Presenta usura e lievi alterazioni del corpo ceramico, degrado esteso delle stuccature, spessi depositi di sporco e residui di vecchie riparazioni e ridipinture che occultano le superfici, sporco ed ossidazione delle parti metalliche (sportello in ferro della camera di combustione e oblò in ottone, zoccolo e cerchiature). Unico problema strutturale la fessurazione del tubo, e il suo assetto statico non perfettamente sicuro.

stufa prima del restauro

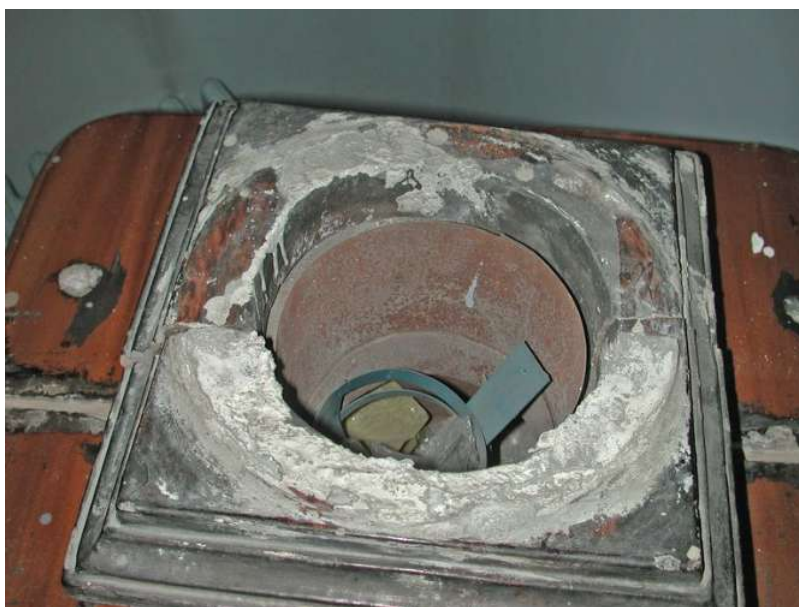
particolare

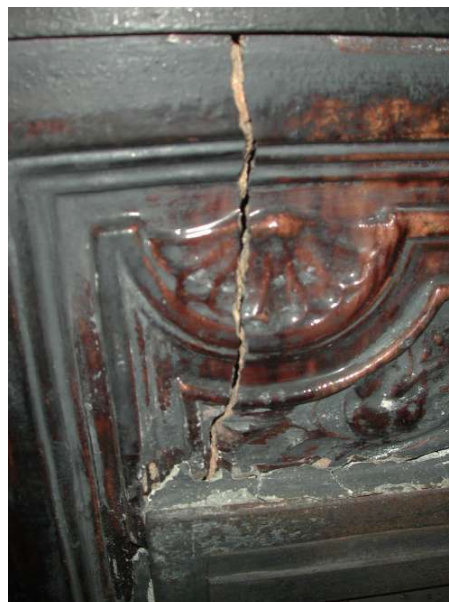
particolare

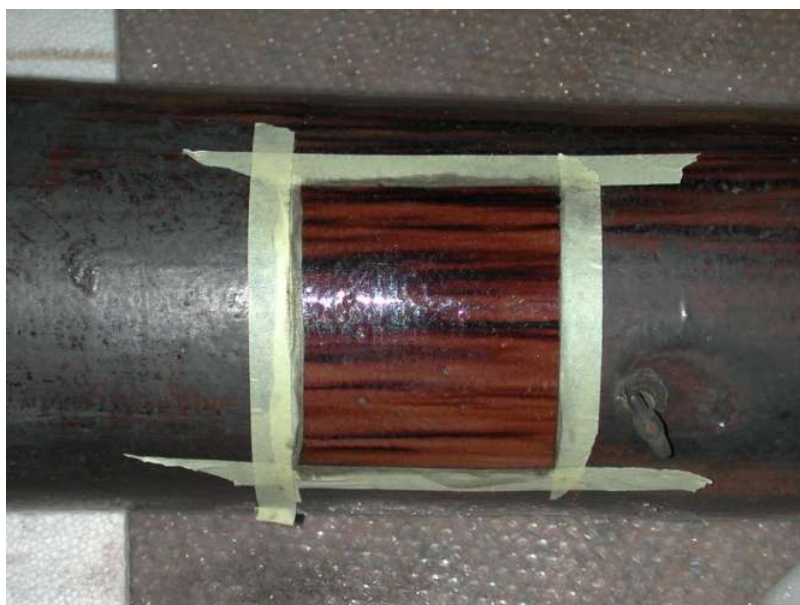
prova pulitura tubo

smontaggio delle parti mobili: tubo, 3 elementi di raccordo; eliminazione a bisturi delle stuccature in gesso degradate; pulitura di tutte le superfici ceramiche da fuliggine, incrostazioni, ridipinture e sporco vario in più fasi: spazzolatura a secco con aspirazione; ammorbidimento e sgrassaggio con spugnature di soluzione acqua-alcool-acetone, e successivamente con carbonato d'ammonio al 5-10% a tampone; risciacqui con acqua demineralizzata; eliminazione a bisturi delle incrostazioni insolubili; bloccaggio delle fessure aperte nel tubo e rifissaggio dello sportello livello inferiore con resina epossidica Araldit AW106; consolidamento del corpo ceramico laddove privo di rivestimento con emulsione acrilica in acqua (Primal AC33 3/5%); stuccatura dei raccordi e delle scheggiature deturpanti con Polyfilla caricata con terre e ritoccata con colori acrilici nella tinta di superficie; trattamento delle parti metalliche: pulitura con micromotore, bisturi; sgrassaggio con acetone; protezione con cera microcristallina; trattamento del telaio e dei piedini lignei: pulitura a secco, applicazione prodotto antitarlo (Permetar), protezione con cera microcristallina; ricollocazione della stufa in diagonale come in origine, nell'asse della canna fumaria, con posizionamento in piano tramite spessori in legno laddove necessario; rimontaggio reversibile e stuccatura del tubo dei fumi e degli elementi mobili, previo inserimento di un tubo interno in PVC per mettere in sicurezza il tutto.

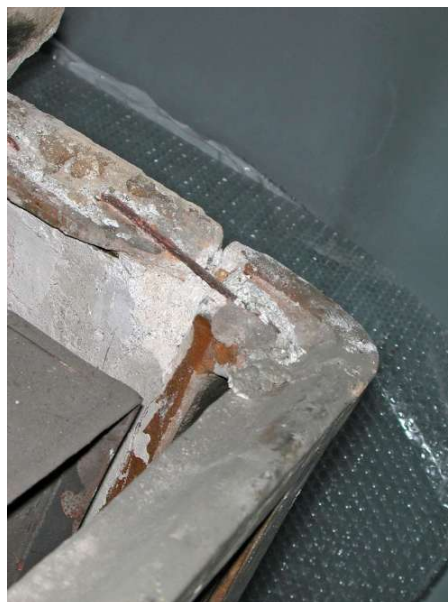
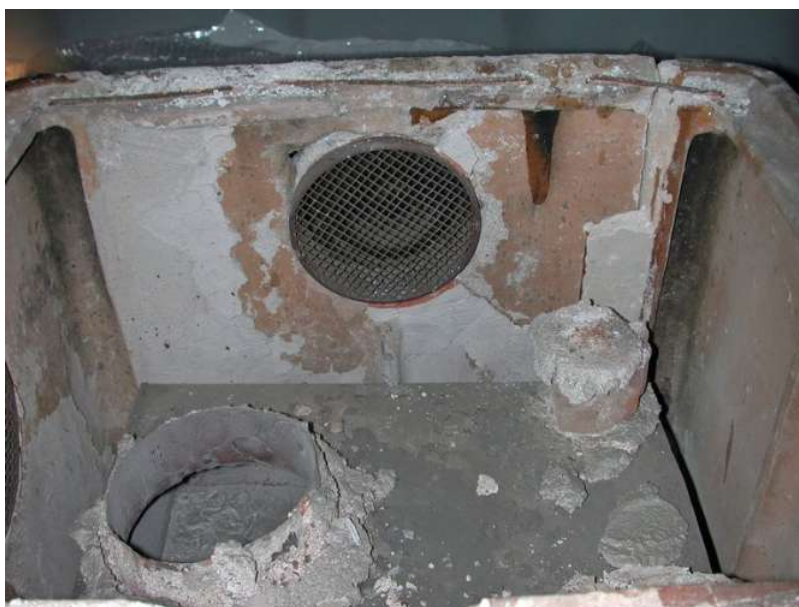
particolari durante lo smontaggio

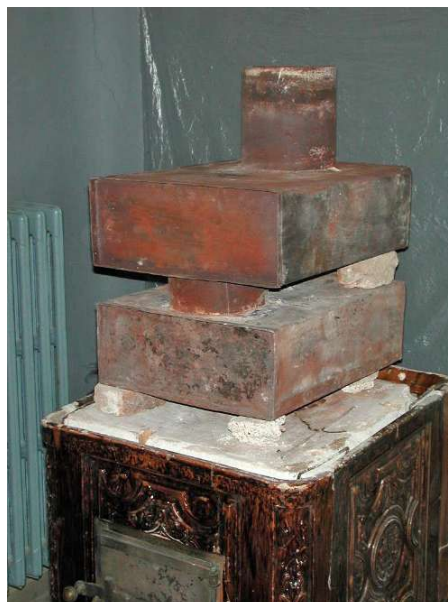
riposizionamento elementi metallici interni

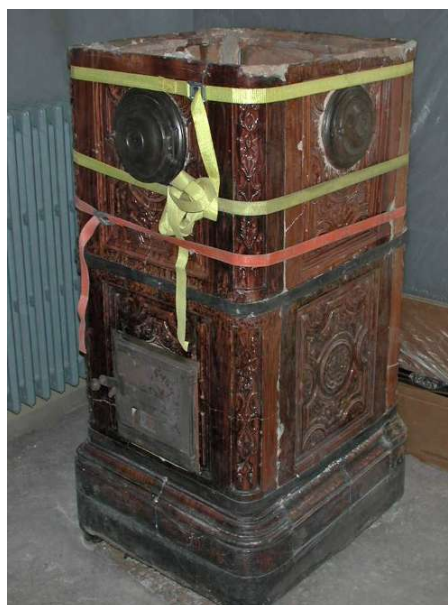
rimontaggio livello superiore

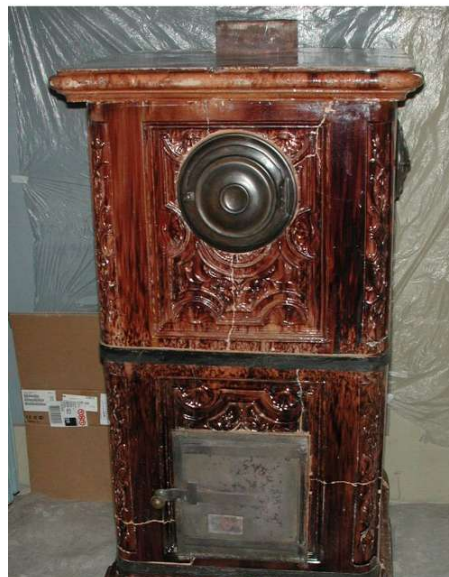
fase di stuccatura

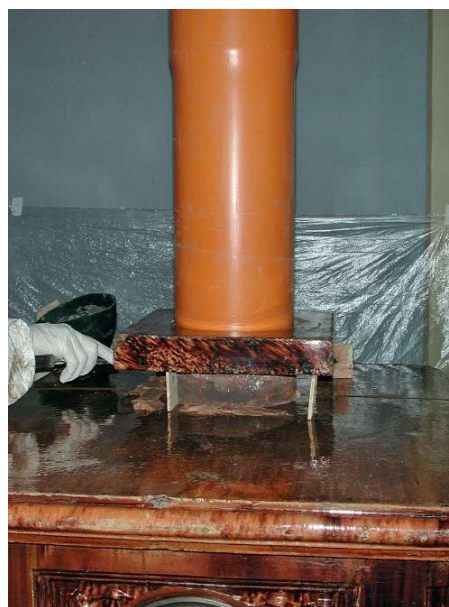
inserimento supporto interno

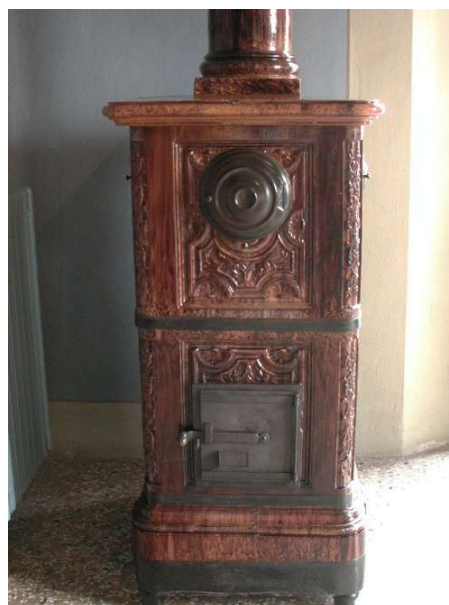
particolare
