Intervento Restauro arredi della Sala della Musica di Villa Braghieri

Comune Castel San Giovanni

Sede Villa Braghieri

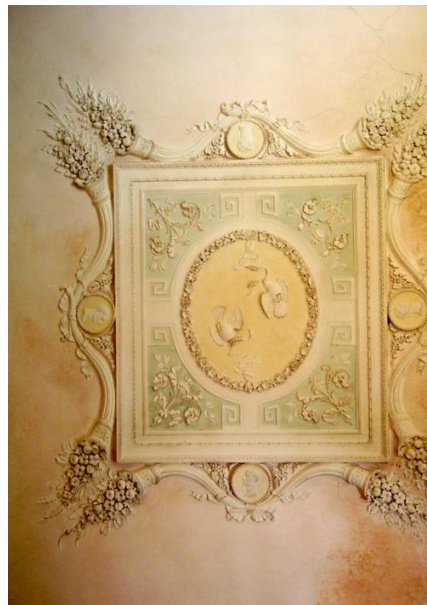
Sala della musica prima del restauro

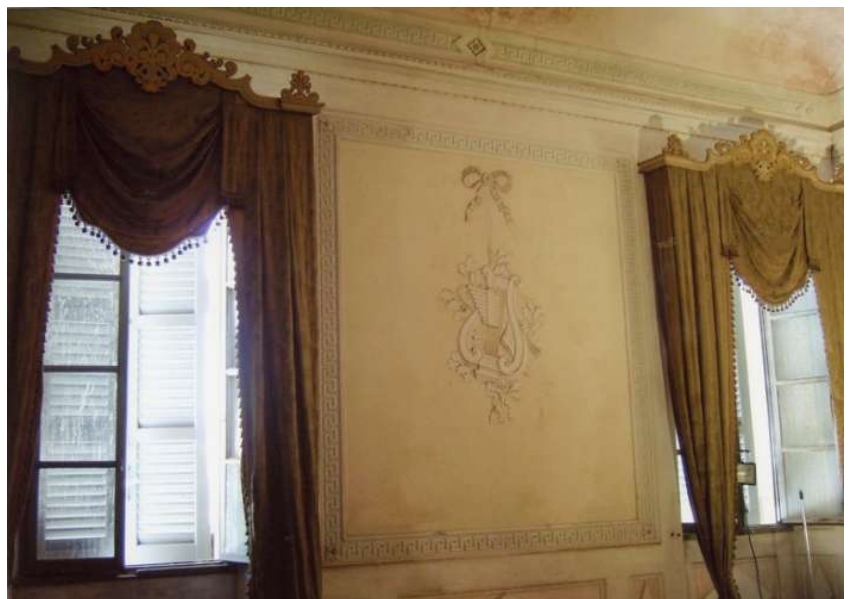
Sala della musica prima del restauro

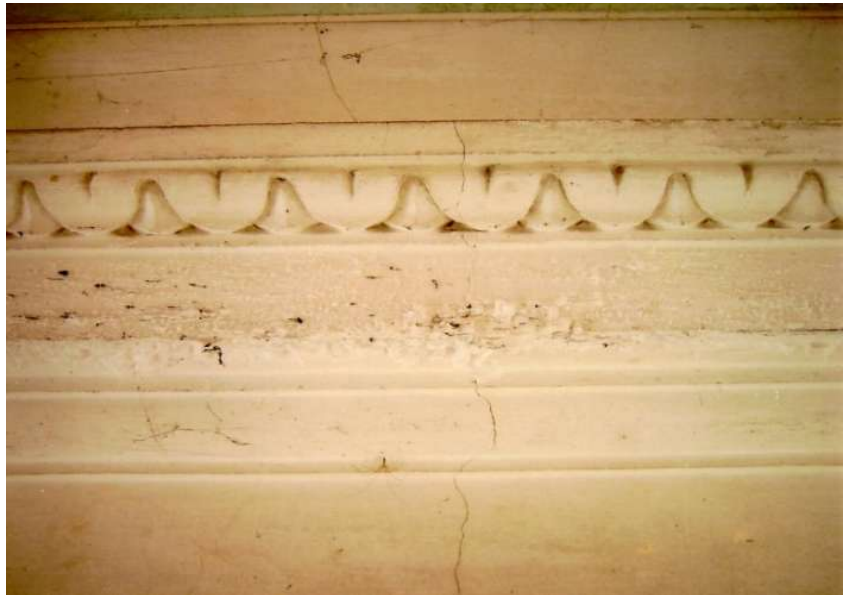
Sala della musica prima del restauro

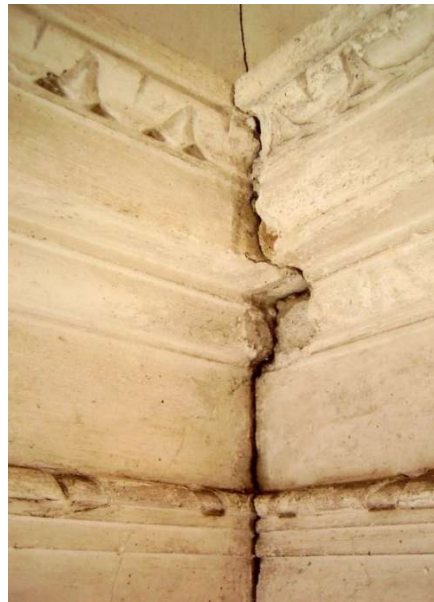
Sala della musica prima del restauro

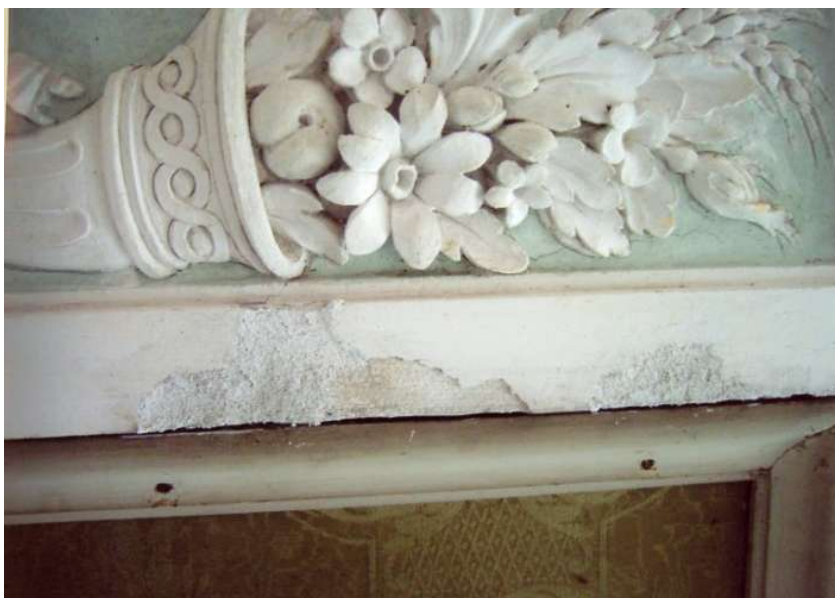
Sala della musica prima del restauro

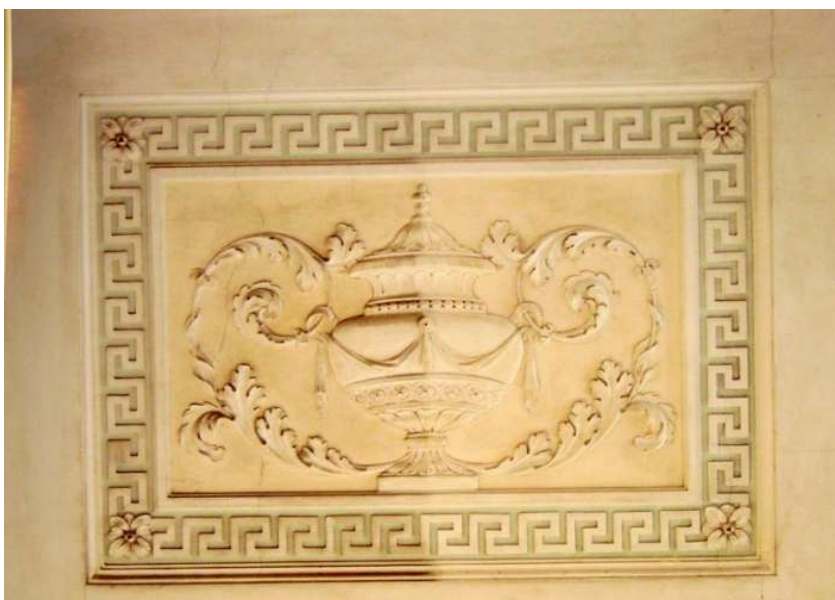
durante il restauro

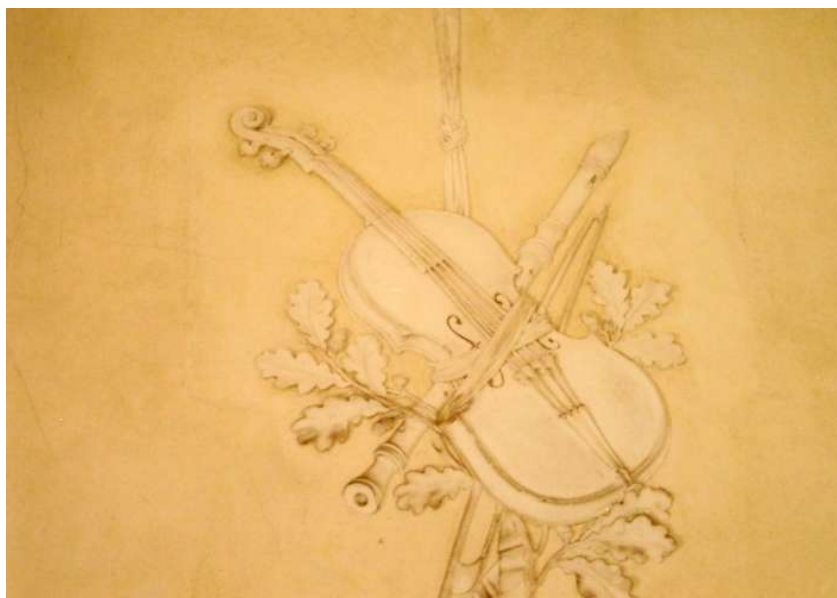
durante il restauro

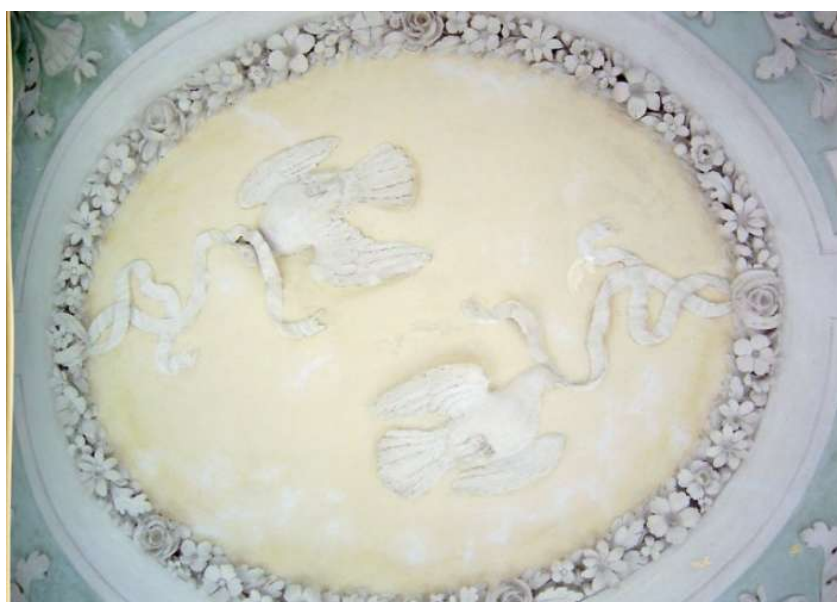
durante il restauro

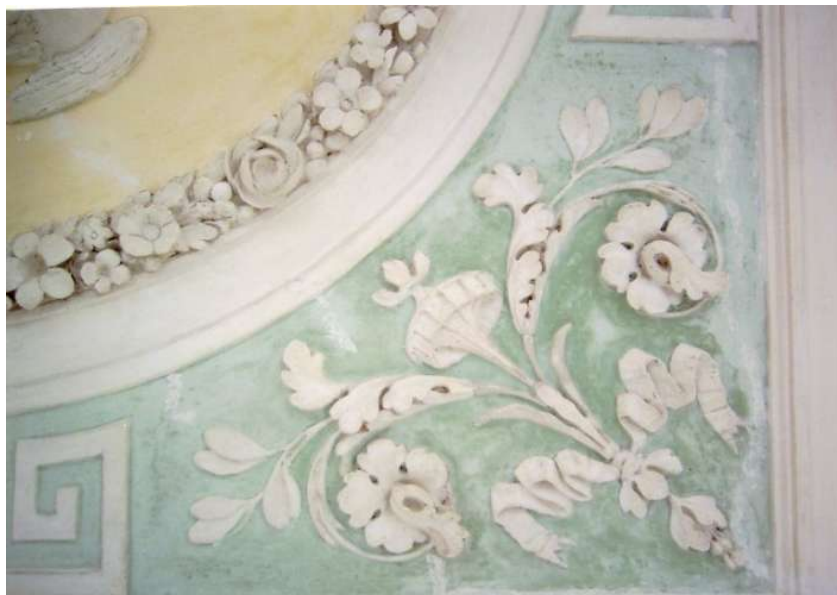
durante il restauro

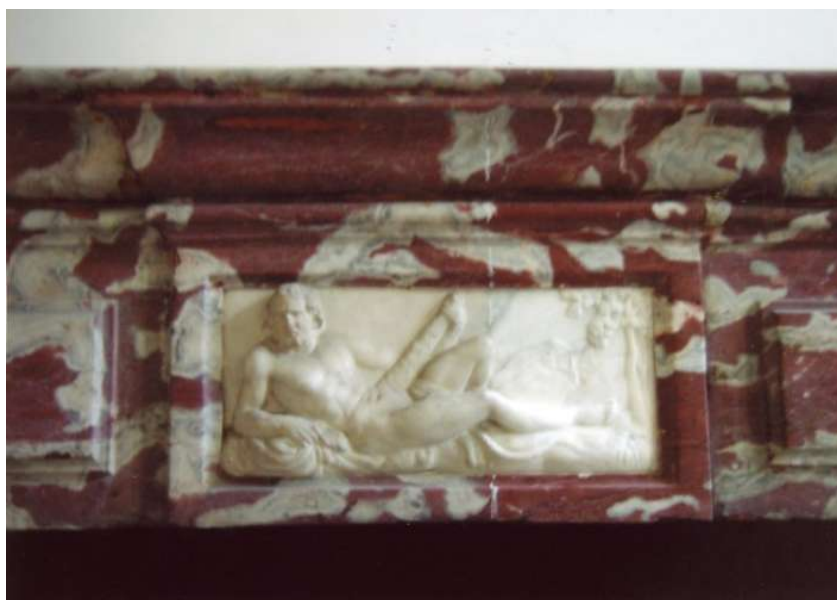
durante il restauro

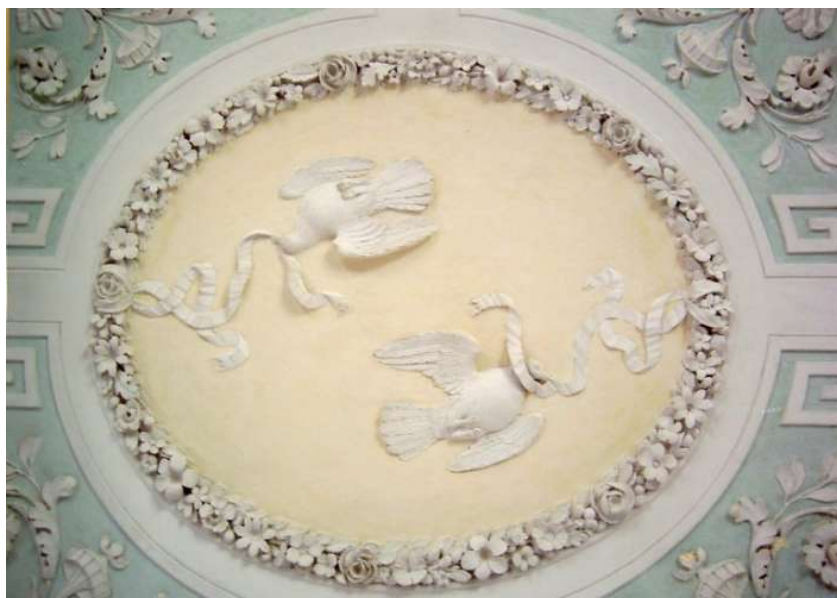
dopo il restauro

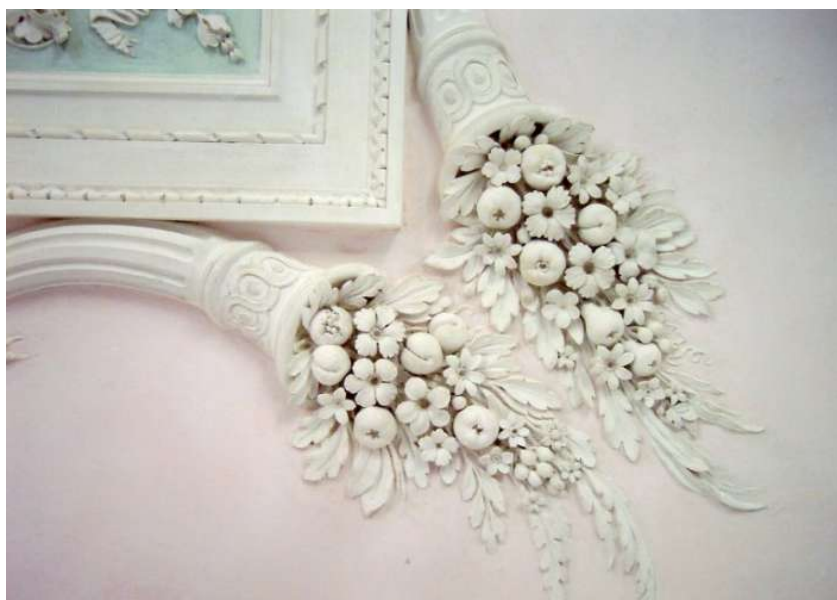
dopo il restauro

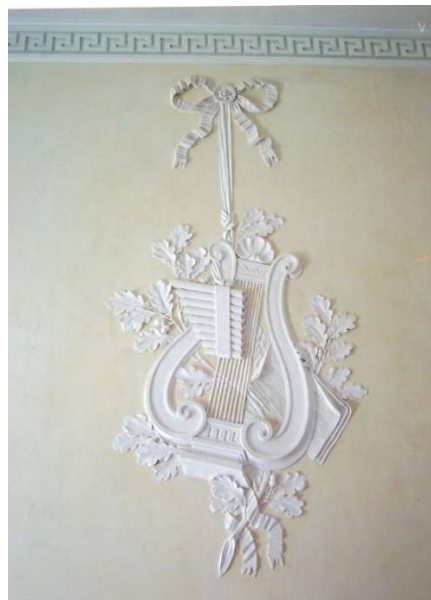
dopo il restauro

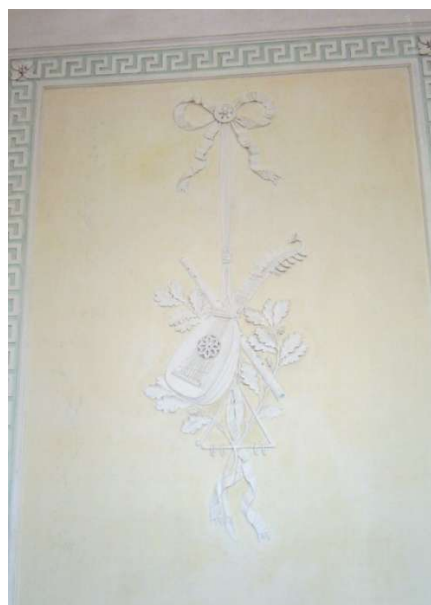
dopo il restauro
