Restauro conservativo di uniformi e arredo ligneo

Faenza

Museo del Risorgimento e dell'Età Contemporanea

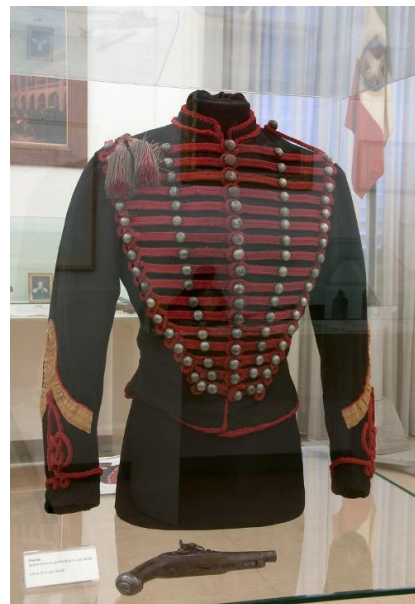
Giubba da ussaro dopo il restauro

giubba da ussaro PULITURA Aspirazione e rimozione delle celle pupali. Rimozione dei rammendi che chiudevano i tre fori. CONSOLIDAMENTO ad ago con filato di organzino di seta dei fori presenti; Invece, a seconda delle dimensioni, i fori sono stati integrati con tessuti diversi: quelli piccoli sono stati chiusi da sotto con taffetas di seta nero; quelli medi sono stati chiusi da sotto con il taffetas e il dislivello creato fra panno e supporto è stato colmato con un intarsio di panno nero nuovo. I fori di grandi dimensioni sono stati consolidati con taffetas nero e due strati di velo di seta grigio scuro per avvicinarsi maggiormente al tono sbiadito della giubba. Chiusura delle cuciture aperte. Rimozione dei numerosi rammendi presenti sul cordone rosso. Nel caso dei degradi più grossi abbiamo rimosso il rammendo e consolidato subito dopo la zona, in modo da non permettere una totale apertura e la perdita di torsione del filato interno in fibra vegetale. Consolidamento dei filati sollevati del cordone con organzino di seta rosso o filato di cotone a seconda delle esigenze. Riproposizione dell'aspetto del cordone riproducendo la tecnica con un filato di lana rossa nelle zone di perdita totale. Si è scelto di integrare solo la parte più esterna del cordone e non il lato interno a causa della difficoltà, dell'invasività dell'intervento e dell'impossibilità di eseguire esattamente la tecnica originale. Rinforzo delle cuciture di fermatura del cordone rosso alla giubba. Chiusura dei fori presenti sul bordo di panno dell'interno. Eliminazione degli spilli presenti di fermatura del cartellino interno e delle nappe. Fermatura dei due elementi a cucito. giubba della cavalleria garibaldina PULITURA macroaspirazione effettuata su tutta la superficie con un aspiratore a potenza regolabile prove di stabilità del colore pulitura per immersione in acqua e tensioattivo neutro CONSOLIDAMENTO delle lacune presenti sul cordoncino verde giubba della guardia nazionale PULITURA macroaspirazione effettuata su tutta la superficie (giubba e fodera) con un aspiratore a potenza regolabile prove di pulitura delle macchie presenti sull'esterno della giubba pulitura meccanica delle macchie della fodera attraverso l'ausilio di piccoli pennelli rimessa in forma per mezzo del tessuto di gore-tex della parte inferiore del fronte e del retro della giubba CONSOLDAMENTO delle lacune e dei

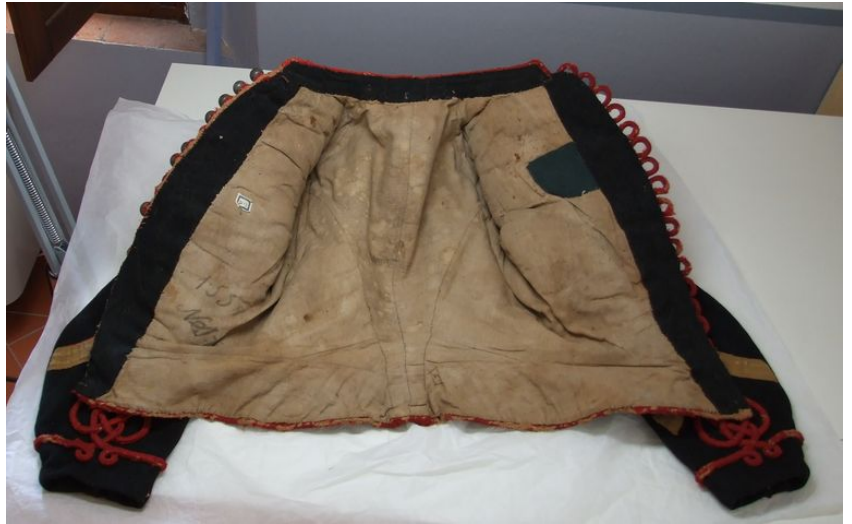
intero prima del restauro

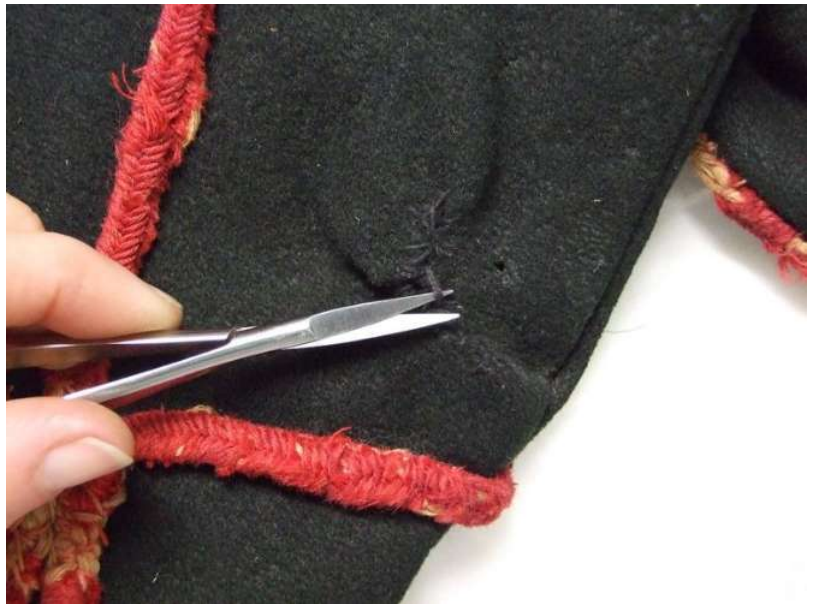
rimozione del rammendo

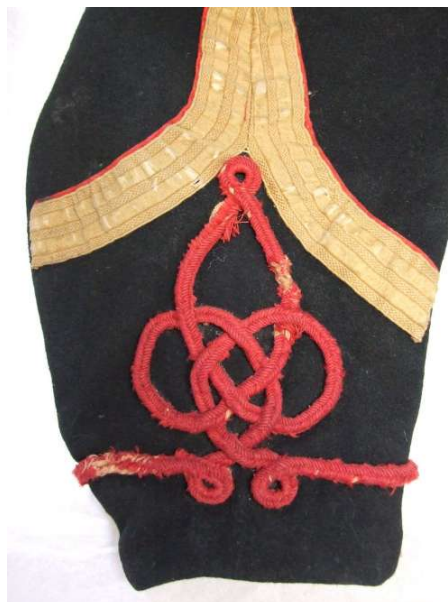
manica destra prima del restauro

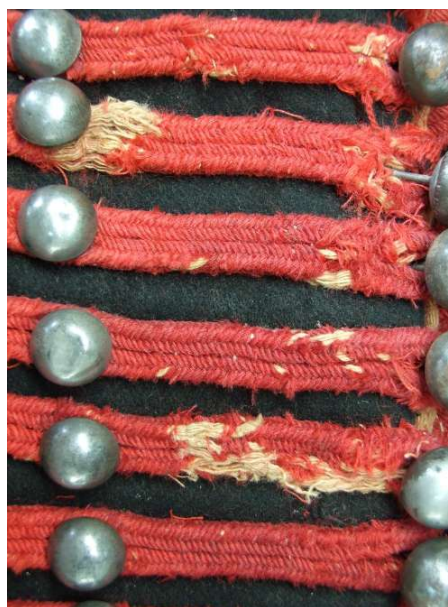
bottoni senza rammendo

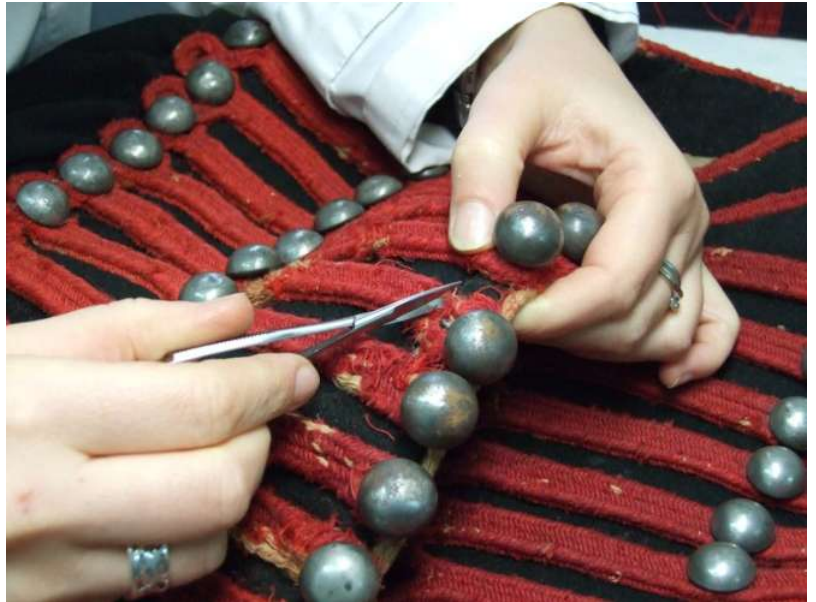
eliminazione dei rammendi

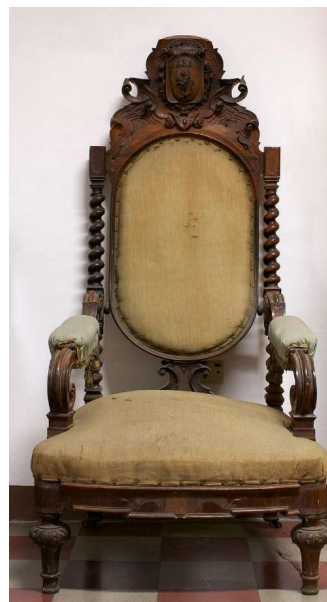
La poltrona è realizzata in essenza di mogano, con uno stemma al centro dello schienale che riproduce lo scudo comunale di Faenza, in legno di fagacea: castagno o rovere con corona in noce; le modanature sono in noce e mogano. STATO DI CONSERVAZIONE Buono: mancano alcune modanature, parte della cima della spalliera, i pinnacoli di abbellimento sulla spalliera, un intaglio sul fronte del basamento, la parte frontale della corona nel fregio rappresentante lo stemma araldico del Comune di Faenza: intaglio ligneo applicato sulla parte superiore della spalliera, le due rotelline anteriori.

poltrona prima del restauro

Trattamento biocida eseguito in autoclave presso la Radis di Ravenna. Il primo intervento è stato di spolveratura. A seguito si è proceduto con la pulitura, sulle superfici lucide, con soluzione alcolica e cotone idrofilo, asportando la parte ossidata ed ingiallita del film superficiale della lucidatura, mantenendone il fondo inalterato. Le superfici grezze dell'interno della struttura, sono state pulite con una soluzione al 2% di ammonio bicarbonato in acqua demineralizzata. Si è analizzata la stabilità della struttura, sottoponendo a sforzo manuale le componenti unite ad incastro, verificando se erano solide e stabili ed incollando le componenti instabili (un bracciolo, lo stemma e alcuni contorni dello schienale) con colla tipo one shot: cascamyte. Le parti mancanti sono state ricostruite, ripristinando un aspetto simile a quello originario, per quanto sia stato possibile con l'interpretazione dell'esistente e la consultazione di documenti storici ed i cataloghi dell'ebanista che la realizzò. Della corona posta sullo stemma del Comune di Faenza, erano rimasti due spezzoni laterali che ci hanno consentito di capirne lo sviluppo. E' quindi stata ricostruita con essenza lignea analoga a quella in opera, in questo caso noce. Dopo aver incollato listelli di legno per ricostruire il volume della corona, si è proceduto al loro intaglio, riproponendone la forma originaria. Gli spezzoni conservatisi delle modanature, e le tracce di colla esistenti ci hanno consentito di comprenderne le sagome e lo sviluppo; sono state intagliate in essenza di noce, applicate e patinate in modo omogeneo al resto delle superfici. La consultazione dei cataloghi storici ci ha permesso di individuare le forme dei pinnacoli ornamentali della spalliera, due coppie, che sono stati realizzati al tornio, in essenza di noce, applicati e patinati anch'essi in modo esteticamente omogeneo all'originale. Il tutto è stato lucidato con gommalacca, applicata in una prima stesura mediante pennello, successivamente lucidata con tampone di lana in tela di lino, con passate successive fino ad ottenere un film uniforme. Sui due piedi anteriori mancavano le rotelline in legno, mentre la loro struttura portante, in ottone si era mantenuta. Una ricerca ha portato al ritrovamento di

rotelline in legno della stessa dimensione di quelle applicate sui piedi posteriori; sono state smontate dalla loro struttura ed applicate a quelle originali della poltrona, per poi applicarle sui piedi anteriori. In fine si è proceduto all'esecuzione di un trattamento protettivo applicando, con un panno, una pappina di cere d'api e di carnauba al 20%, sciolte in d-limonene (terpene di agrumi). Tutti i materiali utilizzati durante il procedimento sono a bassissimo o inesistente impatto ambientale, con grado di nocività nullo.

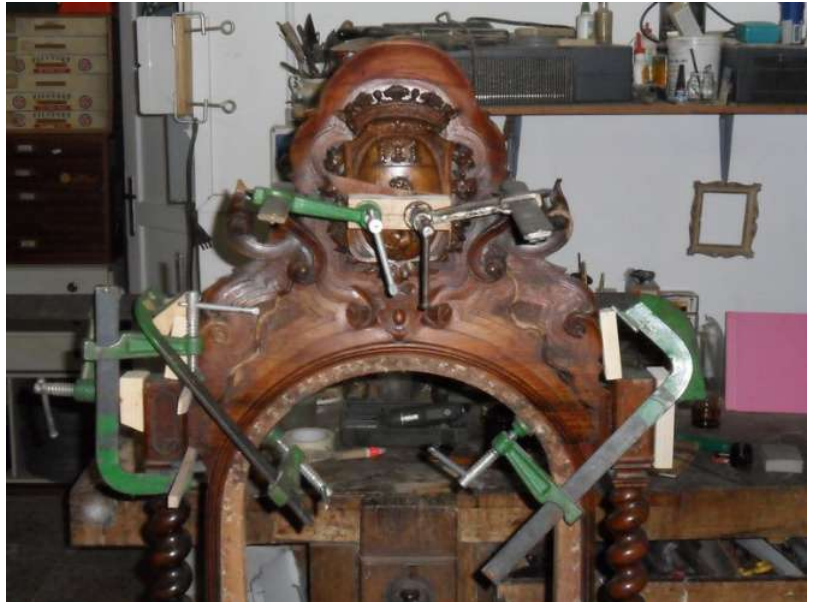
fissaggio stemma e parti schienale

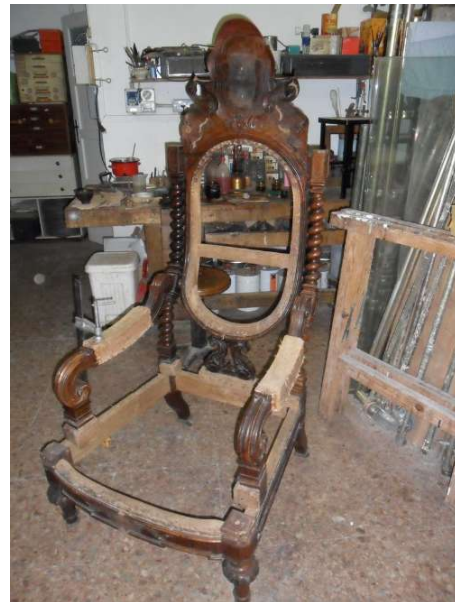
fissaggio bracciolo

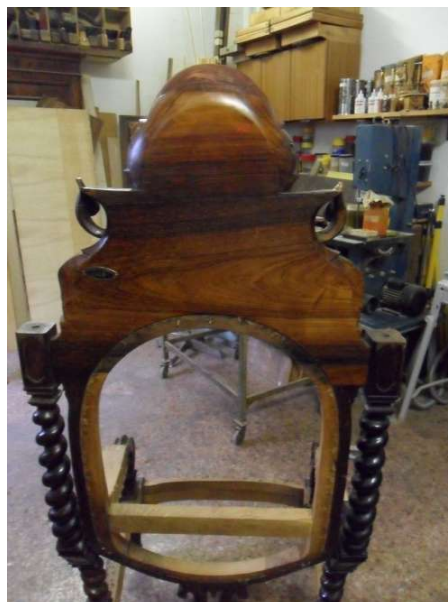
patinatura innesto schienale

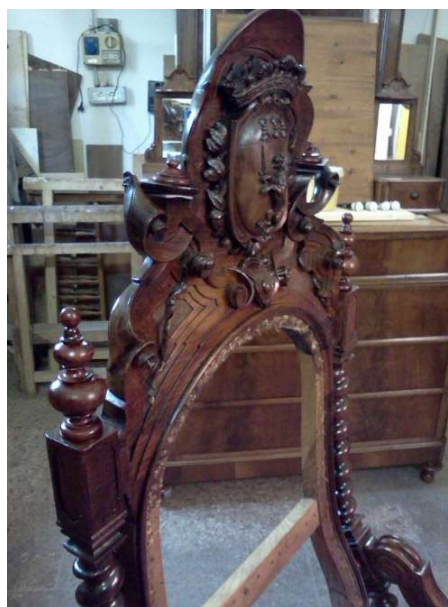
pinnacoli borchie inserite

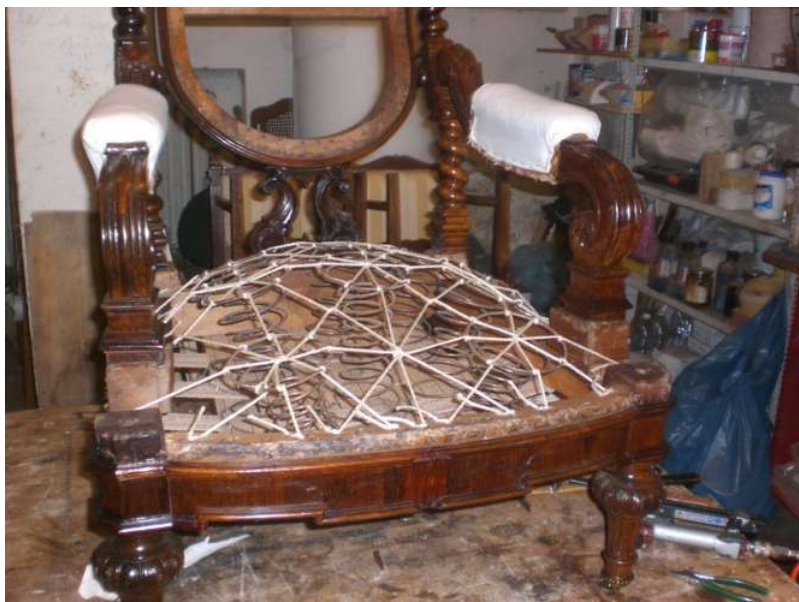
consolidamento della seduta prima del montaggio delle nuove tappezzerie

1° fase: L'imbottitura è stata fatta a strati; primo strato capecchia, secondo strato crina animale. Le molle sono in rame a otto giri in buono stato pertanto si possono riutilizzare. Le cinghie iuta sono da sostituire in quanto sono usurate. La tela iuta e lo spago che legano le molle sono da sostituire per l'usura, inoltre ho riscontrato un difetto sulla vecchia legatura delle molle che è stata eseguita solo 4 volte anziché otto. Le vecchie borchie non si recuperano in quanto essendo di latta, si rompono nel toglierle. 2° fase: Consiste nel montare le cinghie di iuta dove appoggiano le molle di rame. Vengono montate le varie tele bianche sia nello schienale che nel sedile, poi si rimontano le imbottiture originali con le varie tele bianche e per ultimo la stoffa con borchie e bordino.

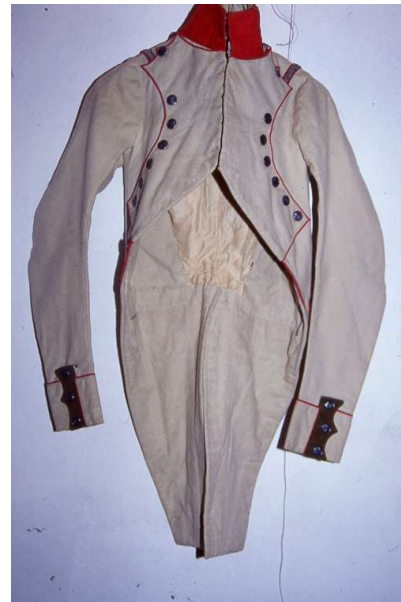
prima del restauro
