Numero 2005-086

Intervento Restauro di mobili

Sede Villa Saffi

Relazione tecnica finale

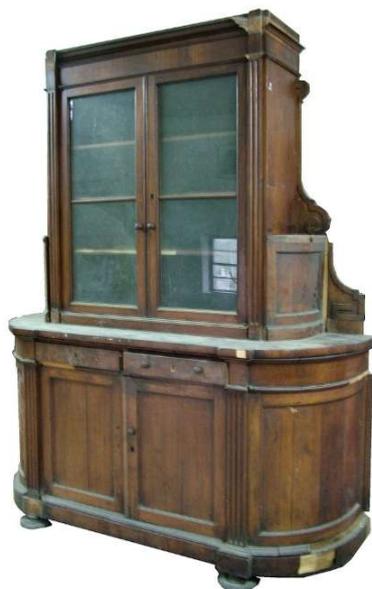
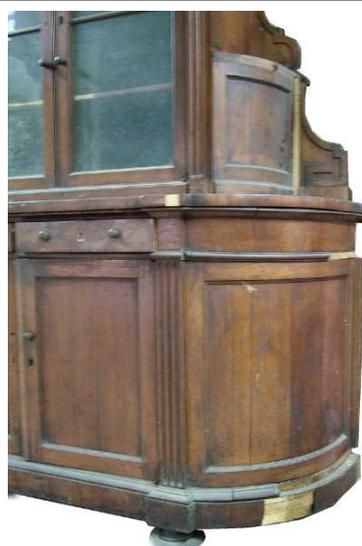
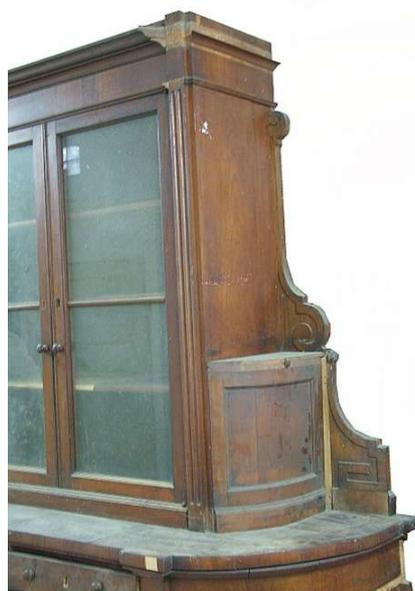
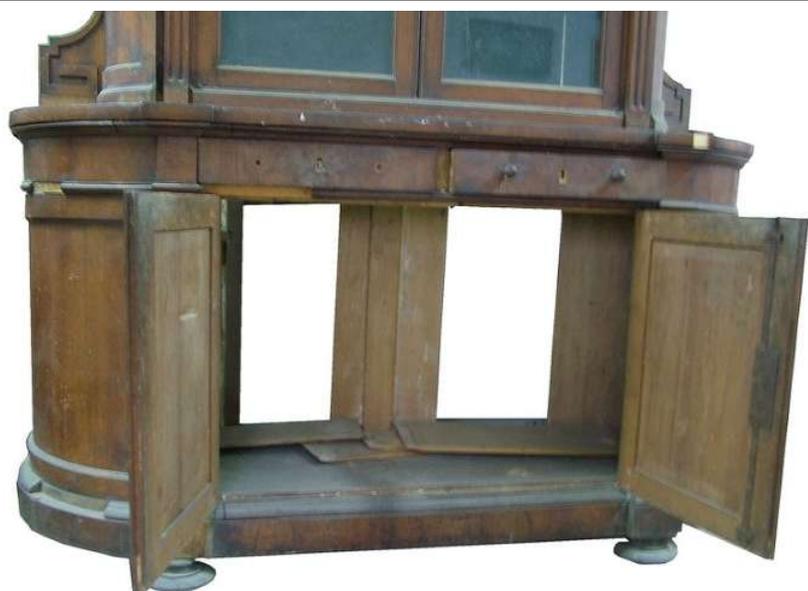
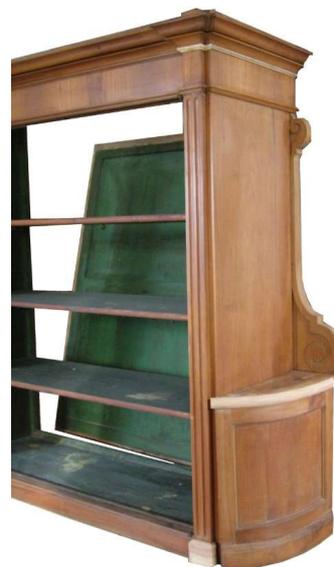
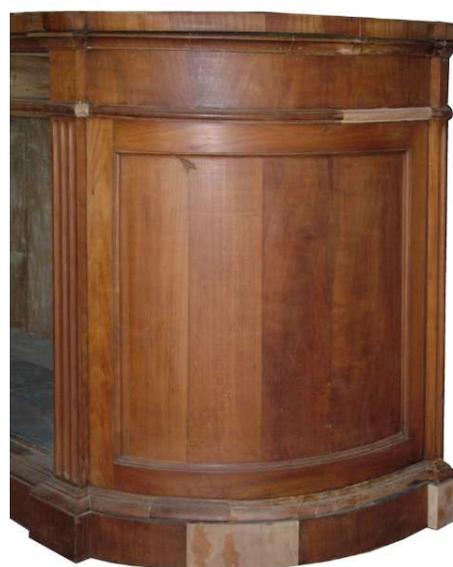
credenza

L'aspetto estetico generale era notevolmente alterato da stratificazioni di sporcizia che impedivano una visione dei toni di colore del ciliegio più luminosi e caldi, come evidenziato dalle parti meno in vista e non particolarmente intaccate dall'accumulo di sostanze inquinanti. La struttura, seppur pesante e robusta, era particolarmente debole negli incastri che risultavano sconnessi e scollati. Interamente lastronata l'opera presentava molte fessurazioni e distacchi e perdita di lastronatura. Le comici in massello, deteriorate dagli attacchi di insetti xilofagi e dall'umidità, erano decoese e, in diverse parti, mancanti. Il piano del basamento era notevolmente imbarcato. Le guide dei cassetti, totalmente consumate dall'usura, non erano più idonee allo scorrimento. Le fodere ed i fondi si presentavano sconnessi e mancavano di alcuni elementi. Mancavano i due piedi posteriori.

DISINFESTAZIONE per ipossia CONSOLIDAMENTO ligneo per imbibizione con resine. Distacco, raddrizzamento e ricollocazione del piano del basamento. Riassetto degli incastri della struttura. Sistemazione delle guide dei cassetti e delle fodere. Ricostruzione al tornio dei due piedi posteriori. Risanamento ligneo e colmazione delle fessurazioni con tasselli della stessa essenza dell'originale. Ricostruzione degli elementi mancanti. incollaggio delle lastronature decoese e sollevate. Asportazione dello sporco a solvente, salvaguardando la patina originale TRATTAMENTI FINALI Oliatura e lucidatura a tampone con gommalacca e finitura a cera d'api.
