Numero 2008-240

Intervento Restauro di un nucleo di piccole sculture in materiali diversi (alabastro, legno, terracotta e tela policroma)

Sede Museo Civico "Mons. Domenico Mambrini"

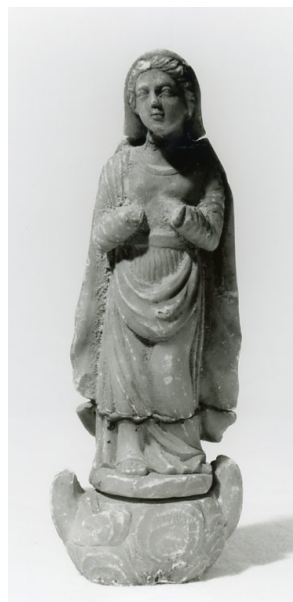
Vergine Immacolata L'oggetto presenta una leggera instabilità tra il corpo ed il piedistallo, causata da una lesione nel perno d'unione. Molti sono i danni dovuti ad urti e cadute; questi hanno provocato la rottura e la perdita di parti del modellato, (entrambe le mani, punto del manto), ed un intervento d'adesione dei pezzi, con l'utilizzo di perni e di un collante di colore scuro elastico steso in modo maldestro, e sbagliando anche la sede di sistemazione delle parti (testa e manto fuori asse). Notevole il deposito di sporco molto incrostato, concrezioni calcaree, gocce di cera nelle parti interne delle incisioni. La superficie ha assunto un colore ambrato causato dall'assorbimento di sostanze grasse e dall'uso. SANTA LUCIA L'oggetto presenta una leggera pendenza tra il corpo ed il piedistallo, causata da un errato assemblaggio, e da un supporto di materiale diverso rispetto alla figura e dalle dimensioni troppo piccole. Molti sono i danni dovuti ad urti e cadute; questi hanno provocato la rottura e la perdita di parti del modellato, (testa, spalla, palma, piede, manto, ), ed un intervento di riadesione dei pezzi con l'utilizzo di perni e di un collante di colore scuro elastico, applicato malamente. Notevole è il deposito di sporco molto incrostato, concrezioni calcaree, gocce di cera nelle parti interne delle incisioni. La superficie ha assunto un colore ambrato causato dall'assorbimento di sostanze grasse e dall'uso. Mercurio alato Il materiale in cui è scolpito e la particolarità della forma esile e slanciata ne fa oggetto di particolare fragilità, tanto che numerose sono le rotture in tutto il modellato. La struttura si presenta in condizioni molto gravi, d'instabilità e perdita di materia. Un filo sottile di metallo avvolge, intersecandosi, il corpo, facendo da sostegno alle parti fratturate (braccia). Le dita delle mani sono quasi tutte mancanti, ed anche alcune dei piedi, mancano sia un'ala del piede sollevato e quelle sull'elmo sono entrambe tranciate. La superficie è ricoperta da sporco e zone molto ingiallite e macchiate. Numerose sono le microfessurazioni colme di depositi di polveri e materiali incrostati; queste rotture sono causate sia da eventi di decoesione naturale della materia, ma anche dall'inserimento di perni in metallo eseguiti in epoche diverse. La base tornita in legno su cui poggia la statua non è completa, ne manca quasi una metà: molti sono i fori dovuti all'attacco d'insetti silofagi. Ad un attento esame con la lente ed al microscopio si vedono depositi di sali e muffe incrostate; non si rileva la presenza di pigmento. Madonna Addolorata Alcune cadute e rotture hanno causato la perdita d'alcune parti del modellato: il naso, il labbro superiore, alcuni punti del manto blu. Nella rottura della base ci sono incrostazioni di colla animale che fanno pensare ad un precedente restauro. Oltre alla stesura del colore che appare grossolana e sommaria rispetto alla finezza del modellato, l'oggetto è molto sporco, con depositi di polvere insinuati in più punti, e craquelure localizzati con sollevamenti di pigmento. Bambino Gesù benedicente La superficie presenta un deposito di polvere

Vergine prima del restauro

VERGINE -la base precariamente attaccata alla statua è stata smontata -l'oggetto è stato sottoposto ad analisi di laboratorio per stabilire composizione, provenienza del materiale, eventuali tracce di pigmento, e procedere con l'intervento -pulitura dell'oggetto. La colla che tiene le parti della testa e del busto si è preferito abbassarla eliminando meccanicamente l'eccesso. Tutte le fessure, risultate dalla pulitura della vecchia colla, e la mancanza nel manto sono state colmate con una stuccatura d'inerte e legante (Polifilla e primal). SANTA LUCIA l'oggetto è stato sottoposto ad analisi di laboratorio. -pulitura dell'oggetto. Per quanto riguarda la testa è stata eliminata la vecchia stuccatura di gesso che ha messo in evidenza il degrado del perno metallico che unisce le parti al tronco. Si è preferito trattare i perni esistenti per non sottoporre l'oggetto ad operazioni meccaniche invasive. La colla che tiene le parti della testa si è preferito abbassarla eliminando meccanicamente l'eccesso. La base è di un materiale lapideo diverso; il piede sinistro è originale, il destro è costituito in parte da un frammento di pietra gessosa ed in parte da una grossolana stuccatura. Il tutto è stato pulito e lo stucco rimodellato e completato con nuove stesure di gesso. Le altre parti del collo sono state rifinite nel modellato con nuovi stucchi a livello. La statua è stata protetta con una leggera stesura di cera microcristallina e le stuccature integrate con un colore neutro ad acquarello. Mercurio alato L'opera è stata cautamente rimossa dal piedistallo, approfittando della rottura che si presentava sul ginocchio. E' stato tolto il filo di ferro che era avvolto attorno al busto, e che ancorava le braccia staccate. Durante queste fasi ogni parte era sottoposta ad un'attenta pulitura della superficie con l'utilizzo di Desogen al 15% in soluzione acquosa. Le macchie e le incrostazioni più dure sono state trattate con Contrad al 5% in soluzione, l'applicazione è stata fatta con piccoli cottoncini imbevuti ed asportazione meccanica a sfregamento o bisturi, se necessario. I solventi sono neutralizzati con successivi passaggi di cotone e acqua. Durante queste fasi ogni parte era sottoposta ad un'attenta pulitura della superficie con l'utilizzo di Desogen al 15% in soluzione acquosa. Le macchie e le incrostazioni più dure sono state trattate con Contrad al 5% in soluzione, l'applicazione è stata fatta con piccoli cottoncini imbevuti ed asportazione meccanica a sfregamento o bisturi, se necessario. I solventi sono neutralizzati con successivi passaggi di cotone e acqua. Le cavità dove si inseriscono i perni ed i ferri per sostenere le braccia e la gamba destra sono state pulite da incrostazioni e residui di collanti ingialliti. I perni in metallo non sono stati rimossi sono stati puliti e trattati con prodotti idonei per isolare e bloccare il degrado del ferro ed altre ossidazioni. La base di legno è stata disinfestata e chiusa con stucchi in cera nei fori dei tarli. La porzione mancante del supporto di legno tornito è stata ricostruita utilizzando un materiale bicomponente epossidico, ricostitutivo del legno (Araldite SV 427). La

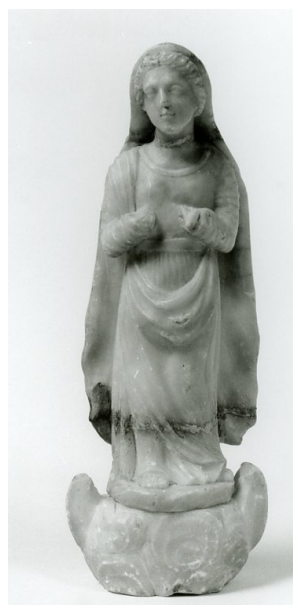
Vergine dopo il restauro

ricomposizione del corpo è avvenuta dopo il consolidamento delle parti disgregate con imbibizioni a pennello d'acqua di calce e Primal al 12%, agendo nei fori dove s'inseriscono i perni di metallo. Si è potuto inserire all'interno di queste cavità un impasto d'inerte e legante per sostenere con più solidità le parti del corpo distaccate, (braccia e gambe). È stato applicato un sottile strato d'adesivo cianoacrilato, facilmente reversibile. Le fessurazioni e le mancanze sono state risarcite con l'applicazione di stucchi ed un leggero abbassamento tonale ad acquarello con una modularità che s'inserisca nel contesto della superficie del manufatto. Sulla statua è stato applicato un sottile strato protettivo di cera microcristallina. Madonna Addolorata Sono stati fissati gli strati di supporto ed i film pittorici distaccati, utilizzando Primal in soluzione al 15-20%, insistendo nei punti di frattura, (manto, naso, bocca, volto, collo.). Poi si è proceduto eseguendo tasselli di pulitura sulle varie cromie e ritrovando l'originale stesura più sottile e raffinata con evidente ridimensionamento delle proporzioni pittoriche, (sopracciglia, incarnato, pannello bianco). Diversa la situazione per il manto blu, di tessuto ingessato e dipinto, che ricopre il capo della Madonna. La colorazione attuale si differenzia certamente dalla stesura originale che si è rivelata effettuando alcuni tasselli, ma è molto rovinata e ci sono molte mancanze di colore. Si è preferito mantenere l'attuale stesura blu e recuperare la filettatura dorata eliminando quella più grossolana in porporina. Le parti mancanti sono state ricostruite, come da accordi con la direzione dei lavori, considerando le dimensioni dell'opera e le indicazioni plastiche di riferimento presenti. La base è stata completata per conferire maggiore stabilità all'oggetto. La superficie integrata plasticamente è stata completata con l'integrazione cromatica a scomparsa di tutti gli stucchi, con colori a tempera e acquarelli. BAMBINO GESU' pulizia della superficie da depositi di polvere e sporco si è proceduto ad eseguire alcuni tasselli di pulitura su tutto il modellato. L'asportazione della tinta ad olio, piuttosto bianca e spenta, ha rivelato una stesura sottostante d'incarnato più confacente sia all'epoca che alla figura. Si è proceduto eliminando per piccole porzioni tutto il colore esistente. Per eseguire la pulitura sono stati fatti piccoli impacchi di sverniciatore neutro ed asportazione della tinta ad olio con bisturi o cotone. Neutralizzazione della superficie. Al termine della pulitura e della stuccatura la superficie è stata protetta e le mancanze velate con integrazione pittorica ad acquarello.

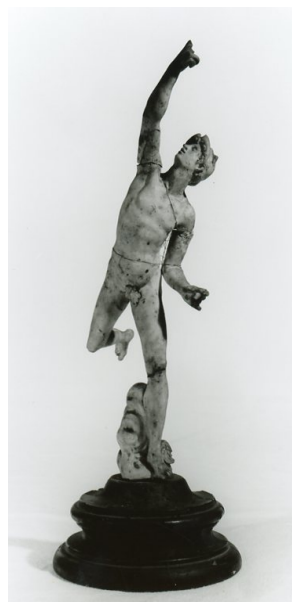
Mercurio prima del restauro

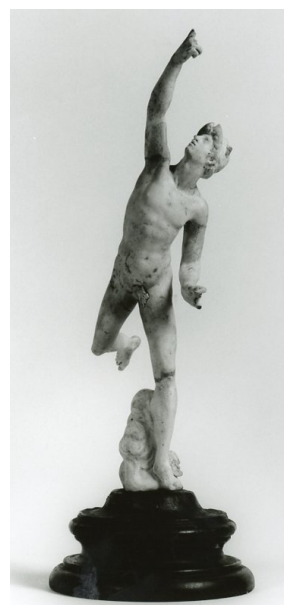
Mercurio dopo il restauro
