2005-249

Restauro della scultura in gesso "Così a lungo preda dell'aria"

Museo d'Arte della Città

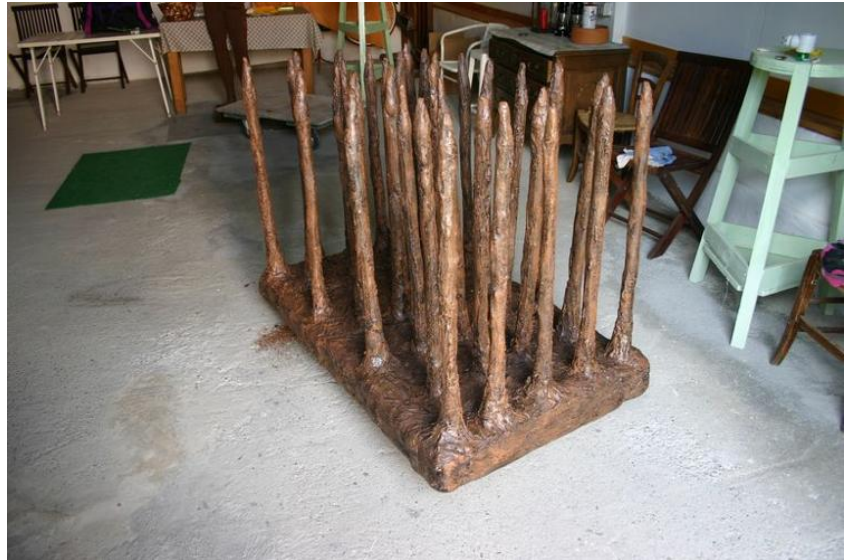
dopo il restauro

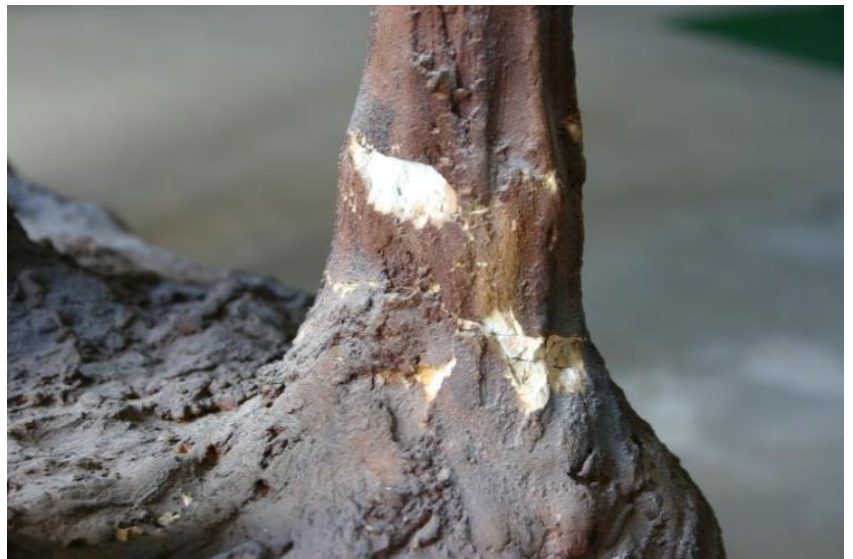
| Stato di conservazione | <p>L'opera si presentava con polvere diffusa su tutta la superficie, cadute localizzate di colore, perdita localizzata di frammenti di gesso, fessurazioni, che in alcuni punti alla base degli elementi verticali si configurano come vere e proprie fratture che rendono instabili tali elementi in quanto la posizione verticale è mantenuta solo grazie alle canne di bambù ne costituiscono il sostegno interno; tali fratture si sono originate a causa della trazione esercitata delle canne di Bambù sul polistirolo, si è così allargato il buco in cui le canne erano conficcate e di conseguenza il movimento oscillatorio degli elementi verticali ha fatto sì che il gesso si fratturasse, non essendo un materiale né sufficientemente elastico né abbastanza resistente da sostenere tali movimenti. Il colore si è modificato a causa dell'invecchiamento e dei depositi di polvere.</p> |

prima del restauro: particolare delle fratture e mancanze

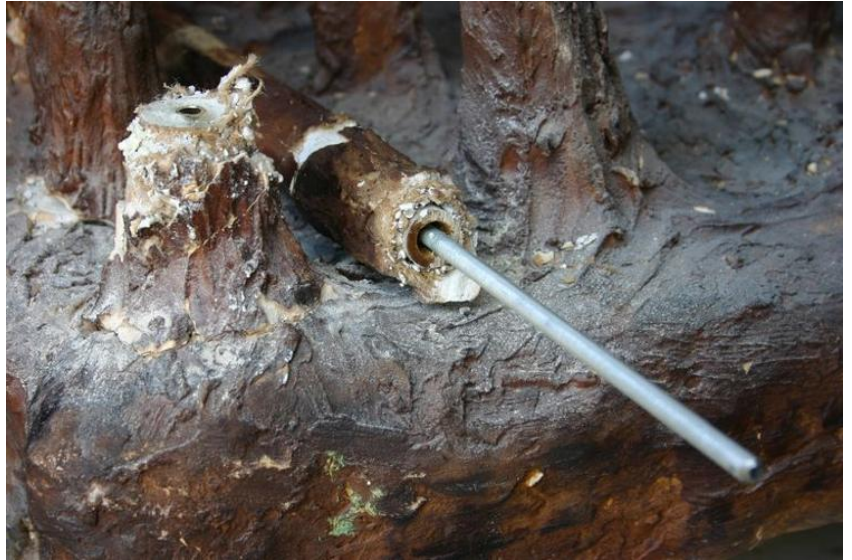
prima del restauro: particolare della sostituzione delle canne di bambù

Il primo intervento effettuato è stato la sostituzione di una delle canne di Bambù, troppo deteriorata per essere mantenuta originale, con un'asta della medesima lunghezza costituita da ferro zincato e ottone fissata al gesso con l'adesivo epossidico E - 502 bicomponente, formato dal componente A, la base, resina epossidica liquida e dal componente B, indurente addotto da ammina cicloalifatica, in proporzione 2:1 a cui si è aggiunto un addensante, l'Areosil della Prochimica. Una volta effettuata questa sostituzione si è proceduto al consolidamento degli elementi verticali instabili. Sono stati fatti buchi con il trapano alla base degli elementi da consolidare attraverso cui si è iniettata prima acqua per facilitare la presa del consolidante e successivamente il consolidante stesso. Come consolidante si è scelta la schiuma poliuretana universale 1 K - 750 M della Fischer contenente isocianato di polimetilenpolifenile. Questo materiale ha un'ottima compatibilità con il polistirolo essendo un prodotto molto simile e con tutti gli altri materiali usati ed ha ottime caratteristiche fisicomeccaniche, per cui non vi sono modificazioni di volume dopo l'indurimento, resiste all'umidità, resiste a T° tra i - 40 e i + 90°C, ha un'ottima durata nel tempo. L'unico fattore che porterebbe a un suo degrado sono le radiazioni UV, quindi è risultato particolarmente idoneo in questo caso che prevede la sua immissione all'interno della struttura. La schiuma è stata immessa all'interno dei buchi con un apposito tubicino fino a eccedenza e lasciata indurire, l'indurimento normalmente richiede 2 ore ma in questo caso vista la profondità di applicazione si sono attese 24 ore prima di reintervenire sull'opera. Una volta indurita l'eccesso di resina è stato rimosso a bisturi. Alcuni elementi verticali che non risultavano ancora perfettamente stabili sono stati consolidati usando lo stesso adesivo epossidico menzionato per l'incollaggio dell'asta metallica applicato in profondità tramite un siringa senza ago attraverso fori eseguiti nei punti più indicati e poi tamponati temporaneamente tramite nastro carta per evitare il pericolo della resina. Tutti i fori effettuati sono poi stati stuccati con gesso da muro. Una volta terminato il consolidamento si sono ricostruite le parti mancanti con gesso alabastrino, lavorandolo a mano come in origine e cercando di seguire il più fedelmente possibile le irregolarità della superficie dandole continuità. Le fasi finali del restauro hanno previsto l'eliminazione della polvere dalla superficie tramite una pistola ad aria compressa e la ridipintura completa, visto il forte cambiamento cromatico, con un colore a base di catrame, identico all'originale. Ricollocazione L'opera è stata ricollocata al Museo d'Arte della Città di Ravenna ma non più direttamente sul pavimento, contemporaneamente al restauro dell'opera è stata infatti realizzata una base in legno, delle dimensioni della base dell'opera dotata di rotelle bloccabili. Questo accorgimento importantissimo provvede a proteggere l'opera da urti causati dai piedi dei visitatori, da eventuali

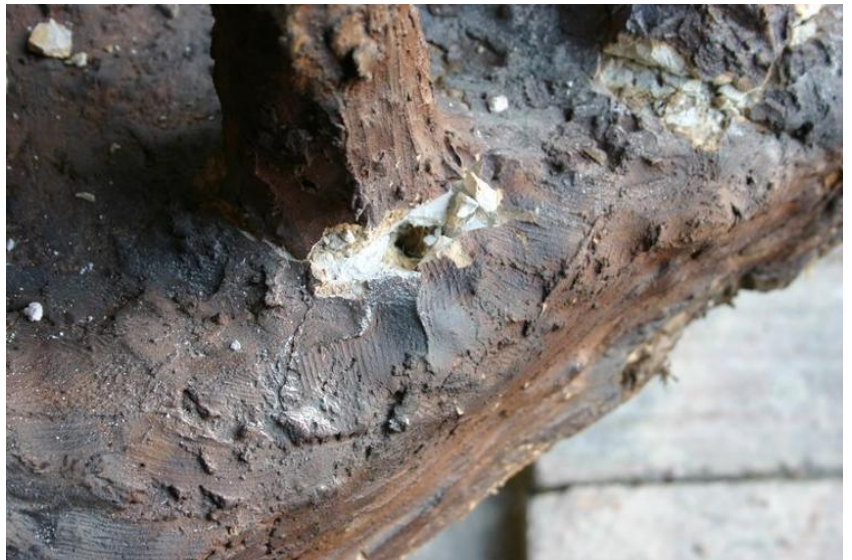
prima del restauro: particolare della sostituzione delle canne di bambù

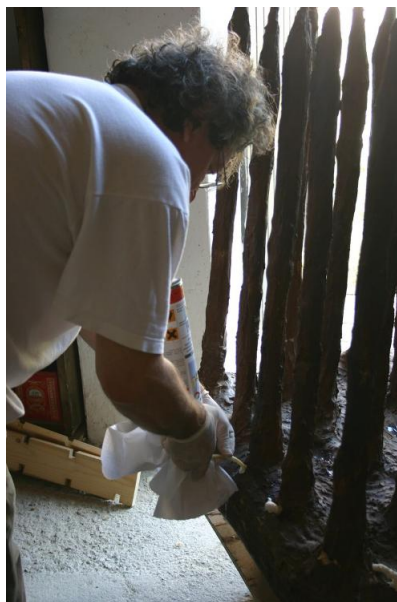
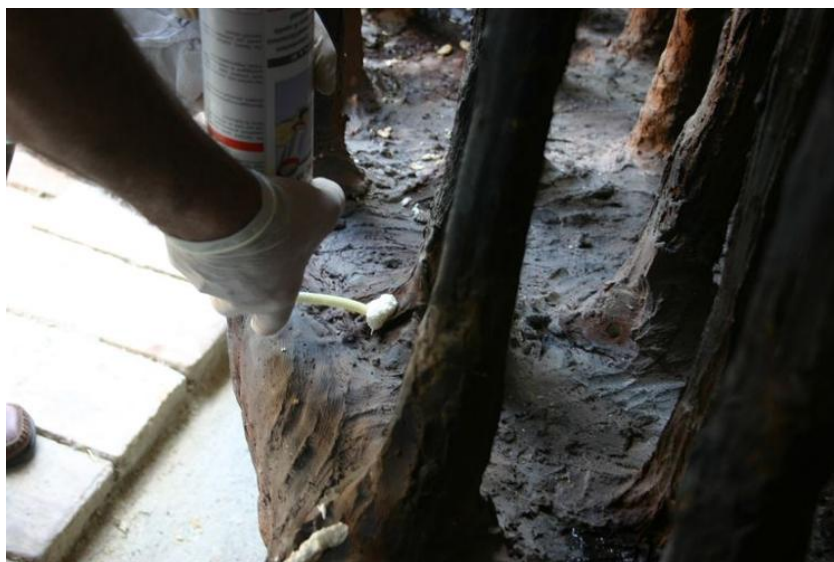
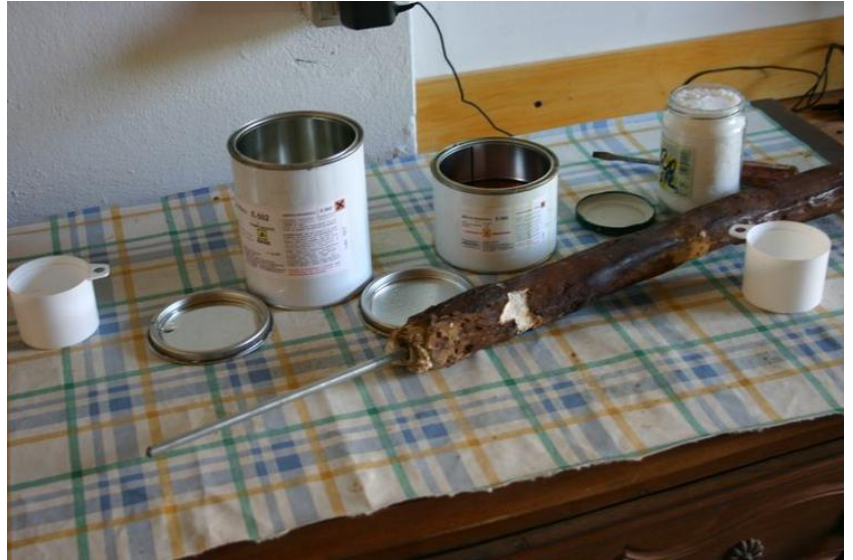
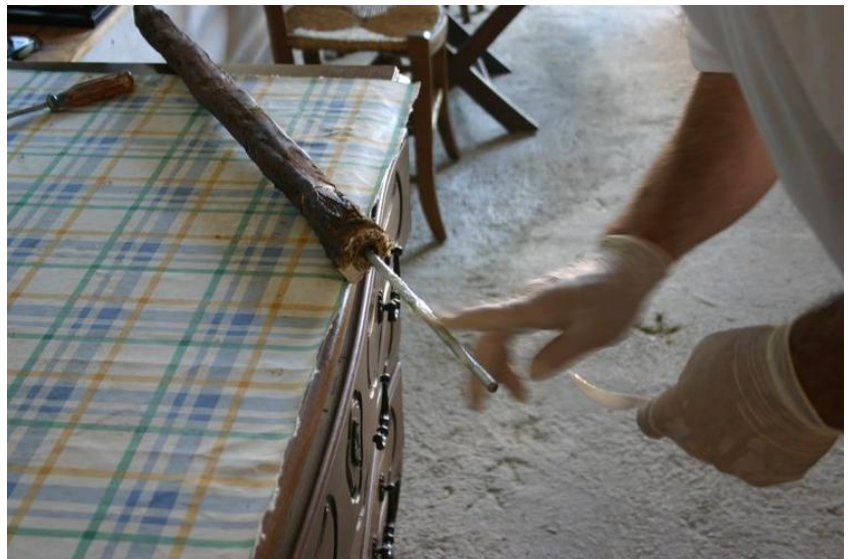
particolari del consolidamento degli elementi verticali

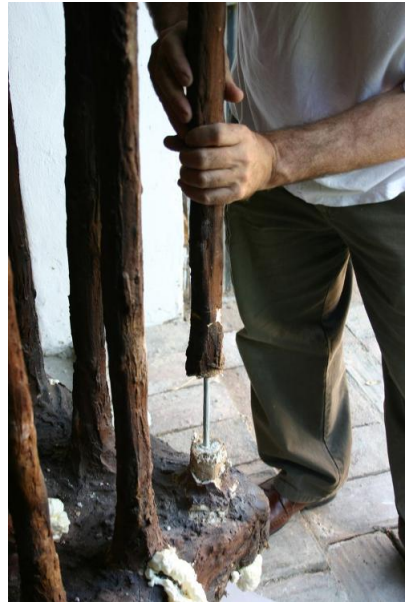
Didascalia particolari del consolidamento degli elementi verticali

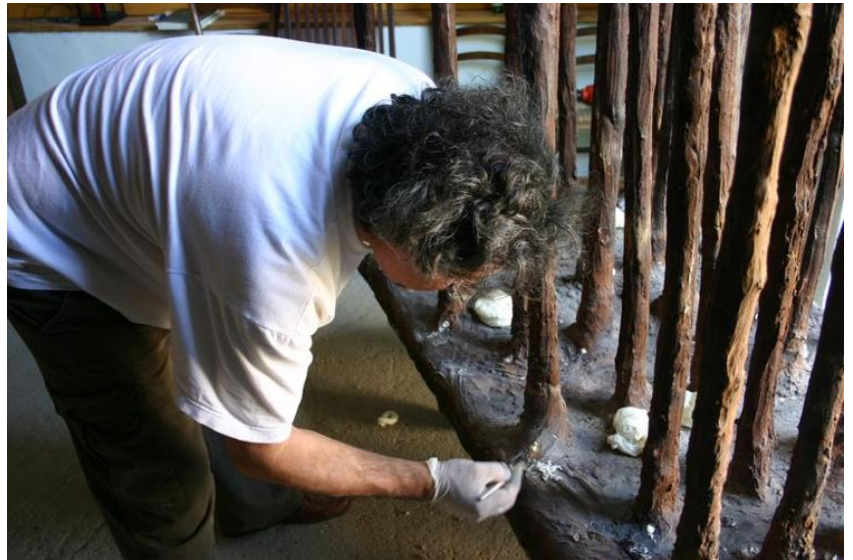
Didascalia particolari del consolidamento degli elementi verticali

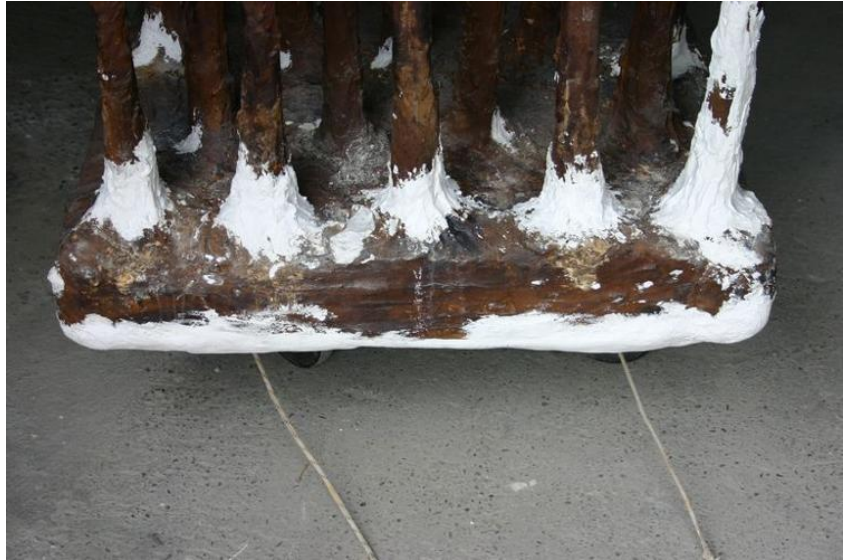
particolari delle fasi di stuccatura e ricostruzione

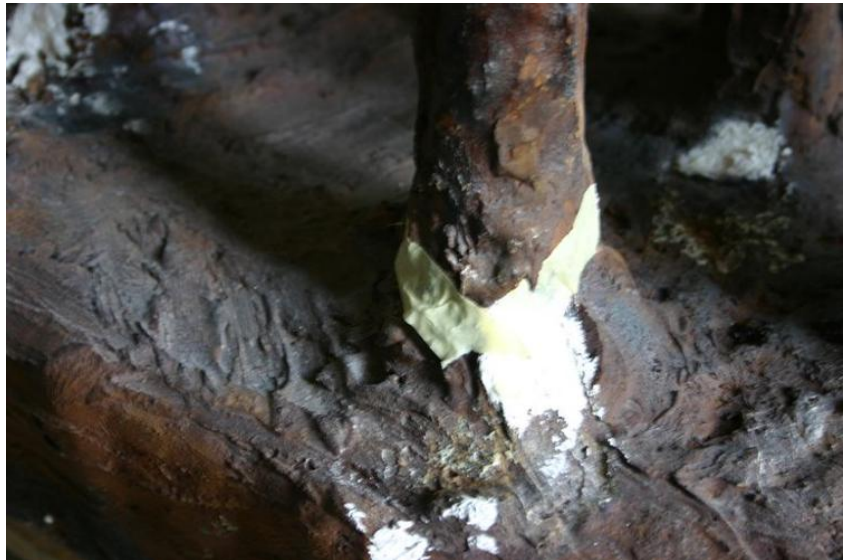
particolari delle fasi di stuccatura e ricostruzione

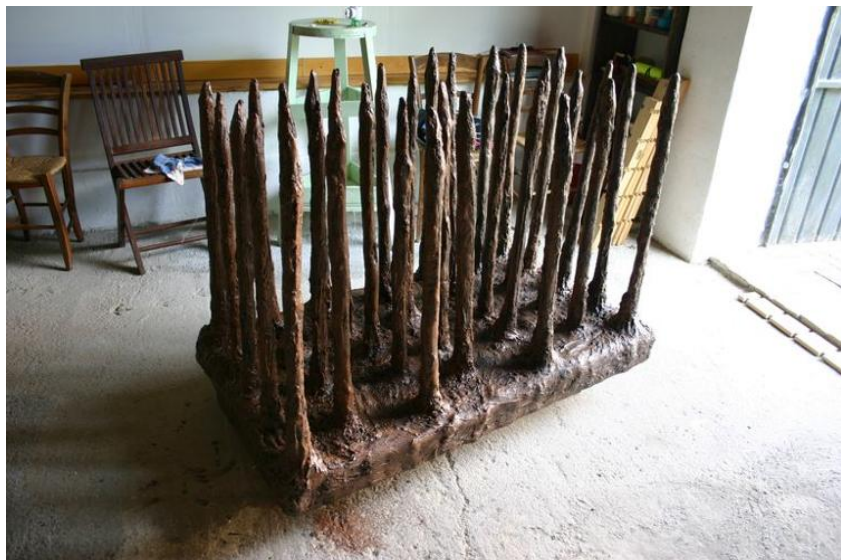
dopo il restauro
