Numero 2012-203

Intervento Restauro di un tavolo intarsiato

Sede Museo della Tarsia

Oggetto tavolino

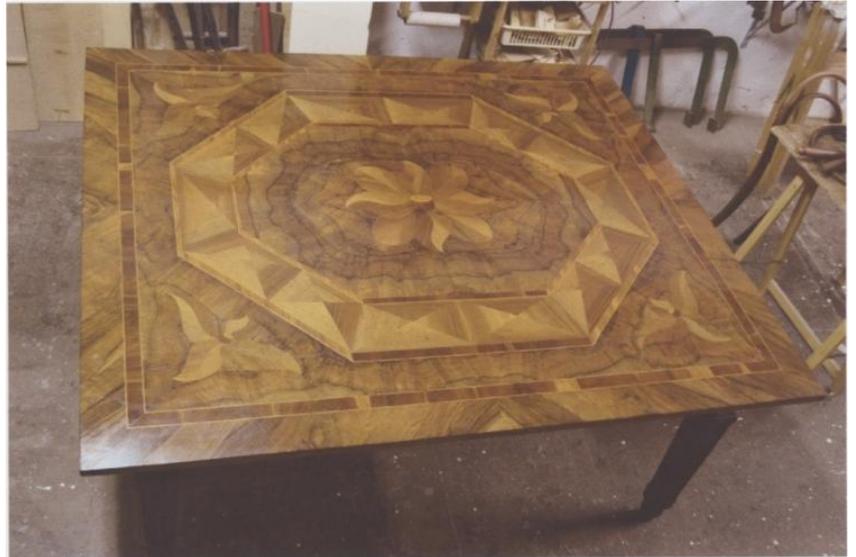
finitura

Abbiamo deciso di optare per una stuccatura a base di cera d'api colorata nelle varie tonalità con terre e ossidi preoccupandoci di una eventuale rimozione, quindi il più possibile reversibile. TRATTAMENTI FINALI finitura a base di cera d'api e cera carnauba, l'assenza di dominanti di colore delle cere ha reso più leggibili i vari tipi di legni che compongono la tarsia del piano valorizzandone l'effetto cromatico.

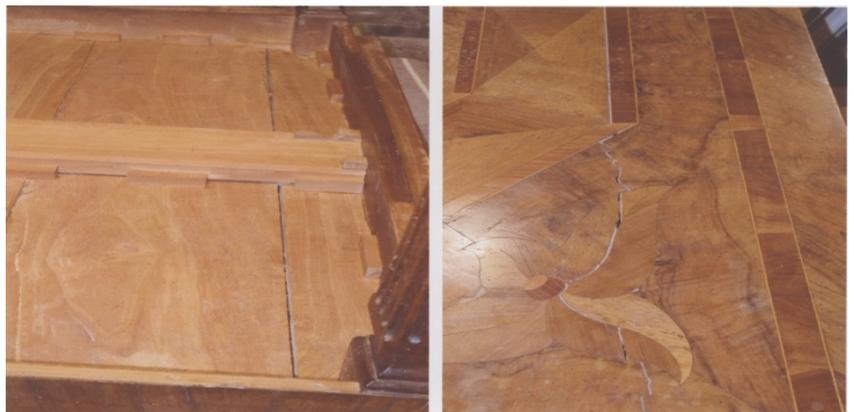
le fasce laterali presentano mancanze di pezzi di listra

**REINTEGRAZIONE** delle listre mancanti. Dopo aver identificato i tipi di legni presenti, abbiamo reincollato le listre staccate e successivamente reintegrato quelle mancanti con lo stesso tipo di legno.

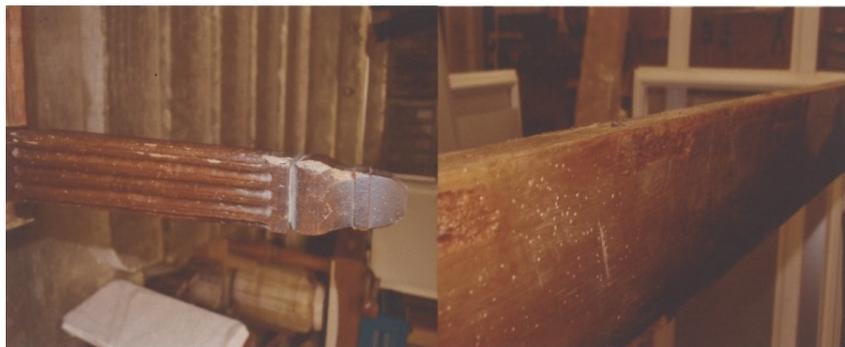
attacchi di xilofagi

**DISINFESTAZIONE** Applicazione di Permetrina in essenza di petrolio sia a pennello che a siringa.

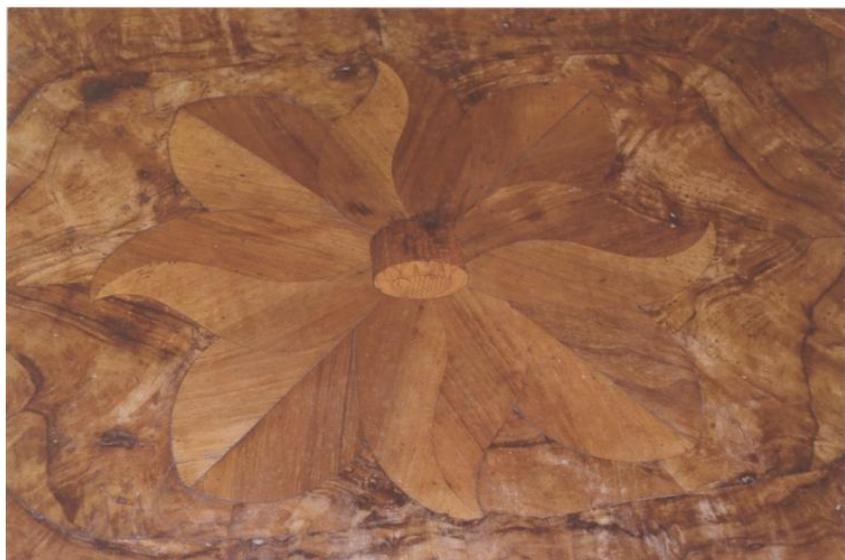
piano scolorito

**PULITURA** è stata effettuata con solvente idoneo a base di alcool 99° per eliminare la finitura a gommalacca particolarmente rovinata e frutto di un restauro precedente. Le gambe, dopo aver effettuato dei tasselli di prova, sono state pulite con acqua ragia (solvente apolare) per eliminare residui di sporco, polvere e untuosità. Si è usato un solvente apolare perché meno aggressivo, permettendoci così di agire senza intaccare la vernice originale, mantenendo quindi la sua patina.

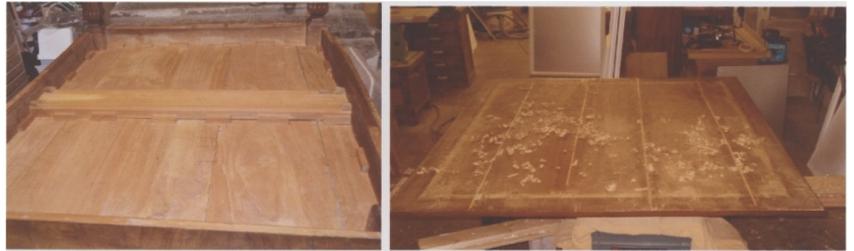
consolidamento dei supporti e del legno massello

**PRECONSOLIDAMENTO** dei supporti e del legno massello: Alcune parti delle fasce e delle gambe, rese particolarmente friabili dall' attacco di insetti xilofagi, sono state consolidate per imbibizione con resina " PARALOID B 72" in soluzione di acetone a)10%. Si è constatato che il distacco fra le 5 tavole in legno di pioppo che costituiscono il supporto del piano era dovuto al fatto che queste erano fissate alle fasce perimetrali con numerosi chiodi in ferro forgiato tale inchiodatura ha impedito un movimento solidale di tutto il piano ma al contrario ogni singola asse ritirandosi si è scollata da quella adiacente che essendo bloccata dai chiodi non l'ha potuta seguire nel naturale movimento di ritiro del legno dovuto ad un eventuale calo di umidità dell'ambiente dove si trovava il manufatto. Si è provveduto quindi al distacco del piano dalle fasce, alla eliminazione dei chiodi, all'incollaggio fra loro delle assi di pioppo che costituiscono il piano mediante l'inserimento di listelli dello stesso tipo di legno e colla a caldo in modo da compensare il calo di materiale e rendere solidali fra loro le 5 assi quindi si è optato, in accordo con la D.L. ad un nuovo fissaggio mediante un sistema ampiamente sperimentato che vede l'uso di molle atte a compensare le tensioni dovute al movimento del legno ed a scongiurare un nuovo distacco.

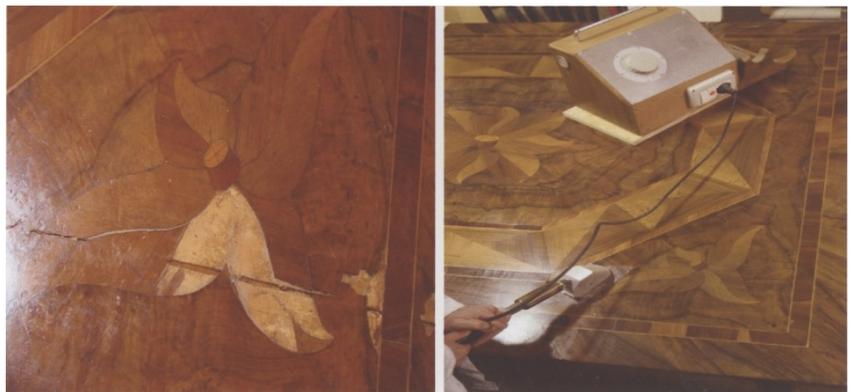
consolidamento delle impiallaccature

**CONSOLIDAMENTO** delle impiallacciatore. Il consolidamento e l'incollaggio delle listre esistenti è stato effettuato tramite iniezione di colla a caldo, con l'ausilio di morsetti e pesi per agevolare l'aderenza della listra sul piano e sulle fasce. Il piano presentava diversi problemi di ordine tecnico e esecutivo, in quanto, avendo una superficie intarsiata, si doveva effettuare l'incollaggio senza recare danni al medesimo. Alcune parti della tarsia sono state consolidate e incollate con iniezioni di colla a caldo e successiva pressione con termocauterio leggermente caldo interponendo fra l'attrezzo e il piano del tavolo un foglio di Melinex siliconato come isolante; in questo modo si andava a rigenerare la colla esistente e si favoriva la fuoriuscita di colla in eccesso. Questa operazione ci permette anche di eliminare i dislivelli presenti sulla superficie.

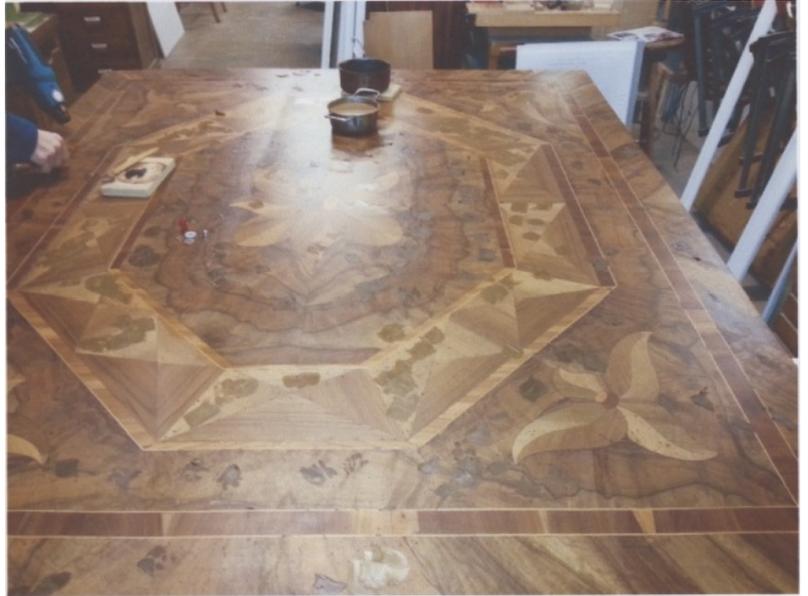
stuccatura

**STUCCATURA** La fase successiva è stata la stuccatura delle gambe e del piano, intervenendo sulle macrofessure.
