2010-111

Restauro di un gonfalone comunale e del rivestimento in cuoio di scranno

Sassuolo

Galleria Comunale d'Arte Moderna

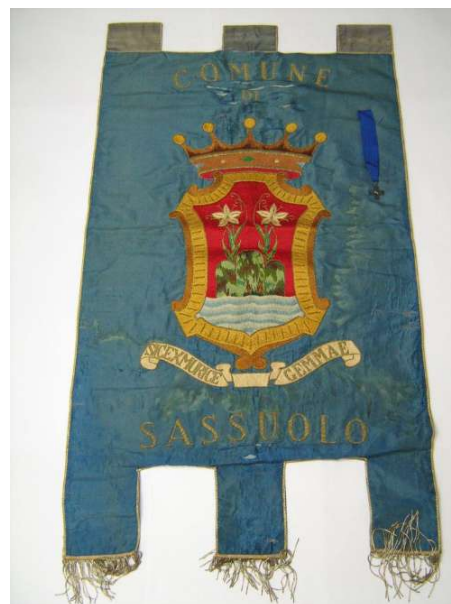
STATO DI CONSERVAZIONE Presenta uno strato di polvere incrostata, varie pieghe e stropicciature dovute a una scorretta conservazione. Sul tessuto di seta in gran parte virato verso una tinta blu avio, sono visibili macchie e gore d'umidità. Tagli e lacerazioni sono sparsi sul tessuto di base, rammendato in alcuni punti con cuciture a macchina (a zig zag) in filo bianco. Le zone rammendate sono rinforzate, con supporti locali in tela di cotone bianco e di fliselina adesivata, inseriti all'interno. Parte dei profili in filo metallico presentano parti staccate e sfilacciate. La frangia presenta alcuni fili slegati. La fodera e il tessuto delle anelle d'ostensione, completamente sbiaditi, presentano vistose macchie e gore grigiastre d'umidità. La fettuccia cucita sulla fodera si presenta stinta e stropicciata. Il nastro della croce di guerra è in parte staccato e sfilacciato. Sul cordone si evidenziano fili metallici opachi e in alcuni parti ossidati; nei fiocchi le forme presentano parte dei fili mancanti, altri risultano rotti o sfilacciati, sulla parte della gonna i fili sono anneriti e stropicciati.

Gonfalone prima del restauro

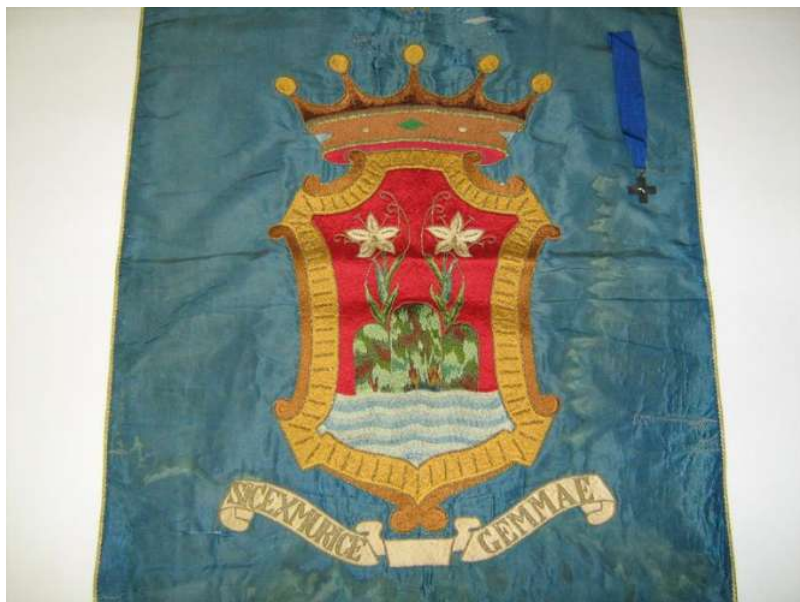
particolare dello stemma dove si evidenziano pieghe e stropicciature

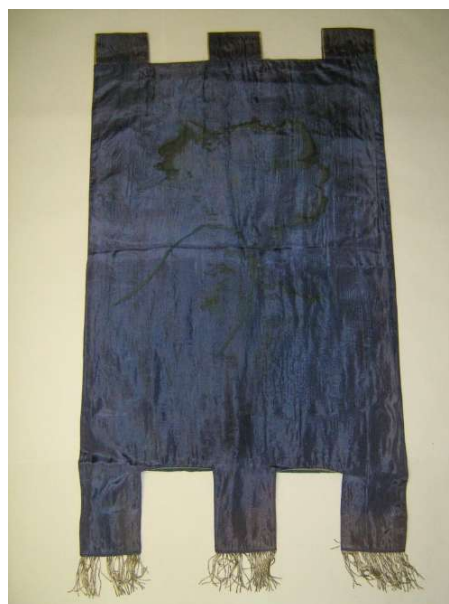
retro prima del restauro

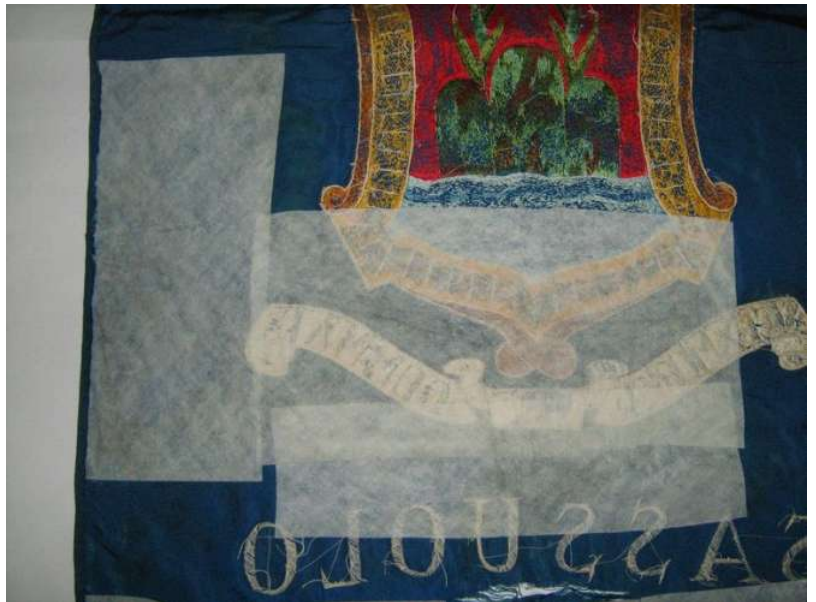
particolare di supporti incollati sul retro del ricamo

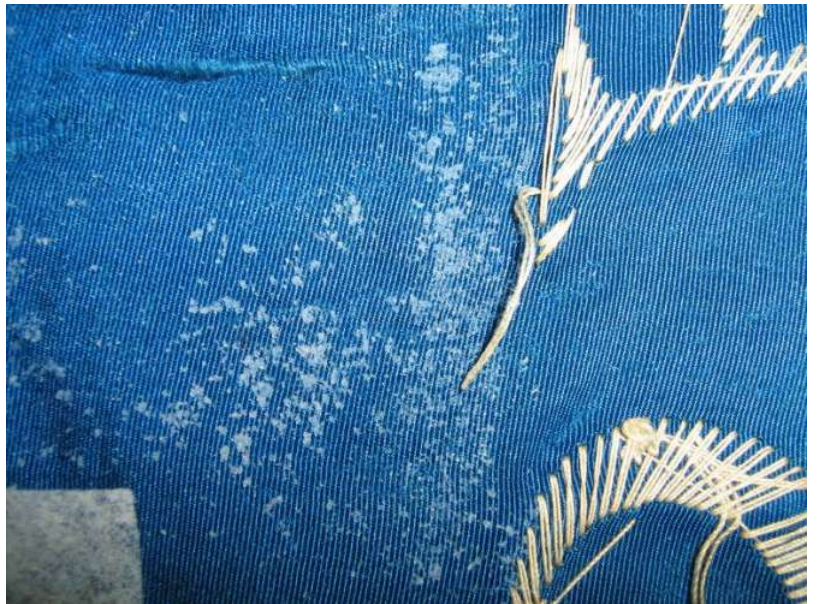
particolare residui di colla sul retro del ricamo

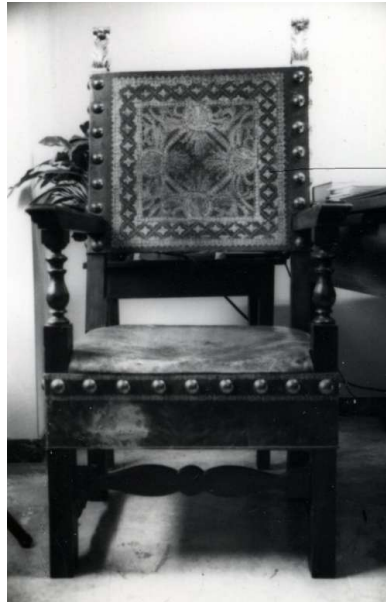
Didascalia scranno prima del restauro
