Numero 2001-184-5

Intervento **Restauro del dipinto "Interno del Casinò di Montecarlo" di Francesco Valaperta**

Sede Galleria d'Arte Moderna Ricci Oddi

Soggetto/ Titolo Interno del Casinò di Montecarlo di Francesco Valaperta-XX secolo

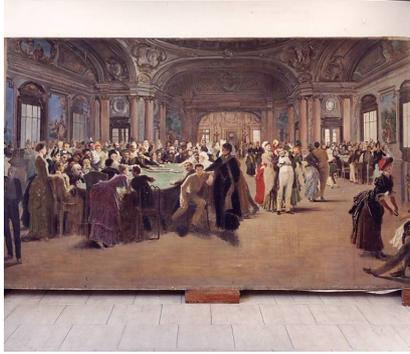
Stato di conservazione -Il supporto é una tela molto sottile inchiodata a un telaio che presenta nella -parte inferiore due tagli paralleli alla traversa del telaio.  
-piccole cadute di strato pittorico  
-uno strato di polvere altera l'originale brillantezza dei toni  
-la cornice dorata presenta varie lacune e ritocchi a porporina

dipinto prima del restauro

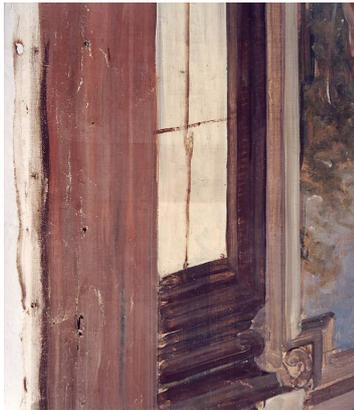
particolare delle lacerazioni, dei fori dei chiodi e delle abrasioni della pellicola pittorica

Relazione tecnica finale - spolveratura e prova di resistenza sia del supporto sia degli strati pittorici all'umidificazione e all'esecuzione di saggi di prova lungo il perimetro  
-pulitura con saliva artificiale (acqua demineralizzata, tensioattivo e mucina).  
-applicazioni locali a pennello di alcool polivinilico(Gelvatol A acqua e alcool)  
-smontaggio del dipinto dal telaio  
-riappianamento di tutte le deformazioni  
-risanamento di tutte le lacerazioni e fori di chiodi riposizionando i lembi ed eseguendo innesti di tela preparata e trattata  
-giunzione degli innesti alla tela con poliammide in polvere, mentre i due tagli più ampi, dopo essere stati ravvicinati sono stati fissati tramite l'applicazione di adesivo di classe poliuretano (Akeogard) addensato.

- realizzazione di fasce perimetrali in tela di lino trattate, e applicate con Beva 371  
- ritensionamento sul telaio ripulito, consolidato e disinfestato tramite sellerine in acciaio anodizzato.  
-stuccatura delle lacune eseguita con gesso di Bologna e colla animale.  
-integrazione pittorica realizzata con colori ad acquerello e colori a vernice  
-riduzione degli sbiancamenti velati con colori ad acquerello; le colature sul pavimento sono state interrotte con piccoli tratteggi  
-cornice dorata è stata ripulita dai ritocchi di porporina con acetone e dal deposito di polveri e sudiciume con saliva artificiale e acetone essendo la doratura non in oro zecchino.

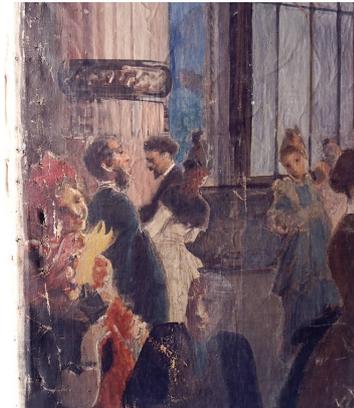
particolare degli sbiancamenti e delle cadute di strato pittorico

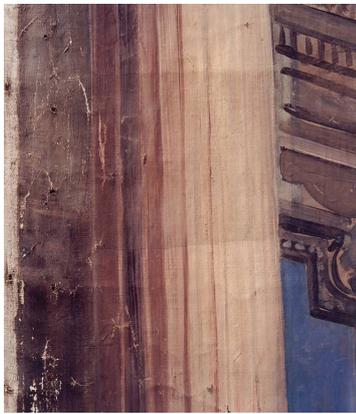
tassello di pulitura sulla colonna del lato sinistro

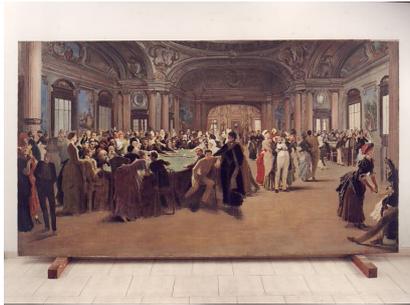
dipinto dopo il restauro

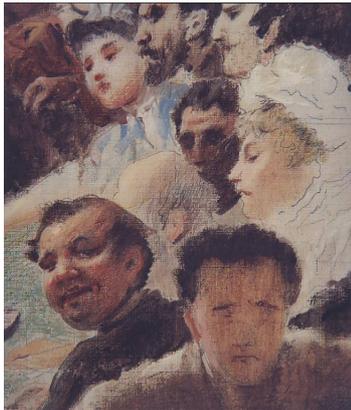
particolare dopo il restauro
