| Numero | 2007-122 |
| Intervento | Restauro e manutenzione di un soffitto e del fregio parietale |

Provincia RE  
Comune Gualtieri  
Sede Palazzo Bentivoglio

| Soggetto/ Titolo | Sala di Icaro |

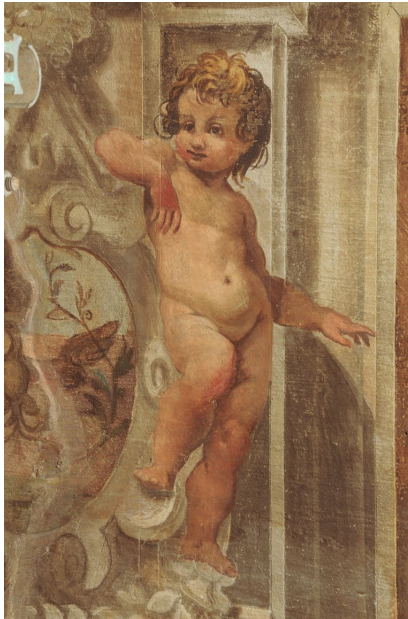
Sala di Icaro dopo il restauro

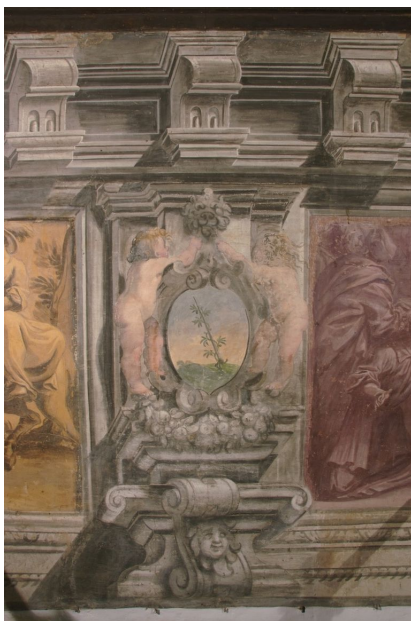
Sala di Icaro prima del restauro

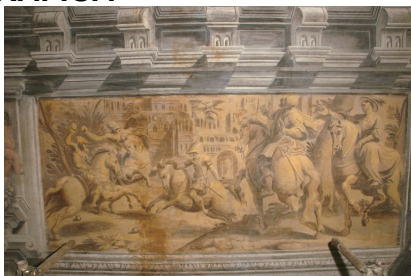
Sala di Icaro prima del restauro

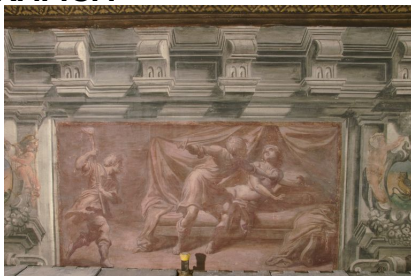
Sala di Icaro prima del restauro

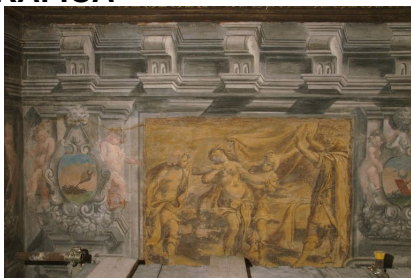
Sala di Icaro prima del restauro

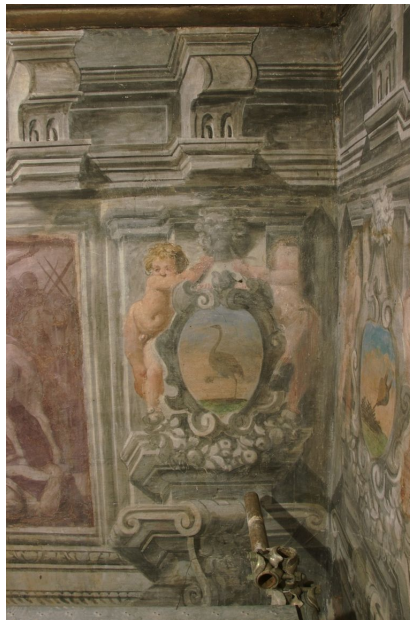
Sala di Icaro prima del restauro

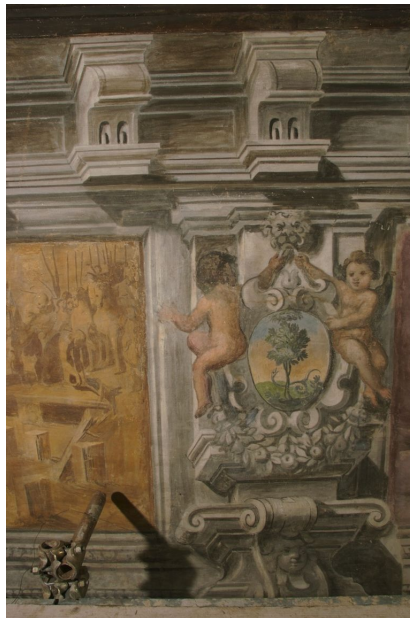
Sala di Icaro prima del restauro

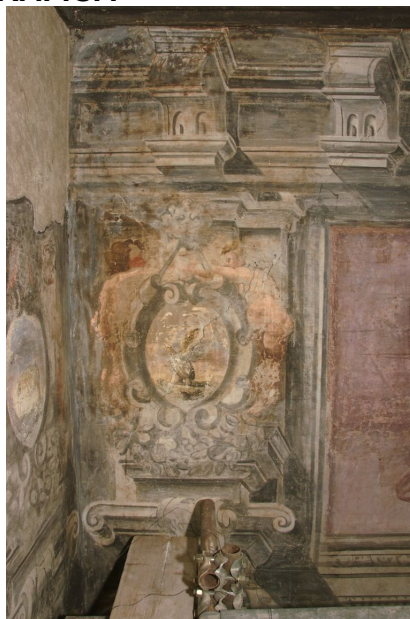
Sala di Icaro prima del restauro

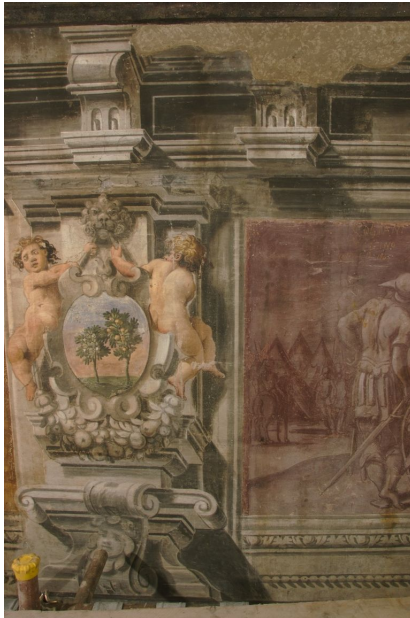
Sala di Icaro prima del restauro

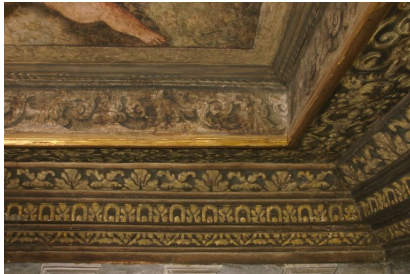
Sala di Icaro prima del restauro

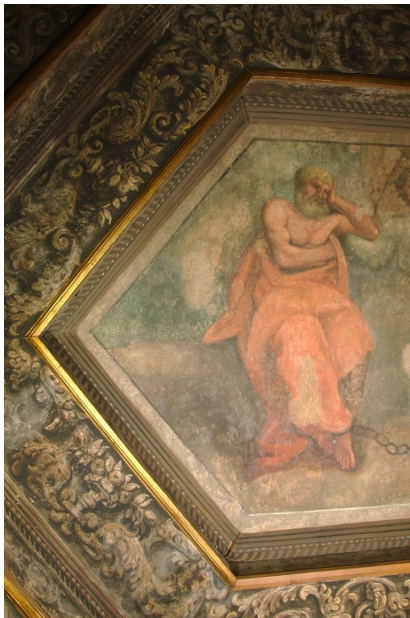
Sala di Icaro prima del restauro

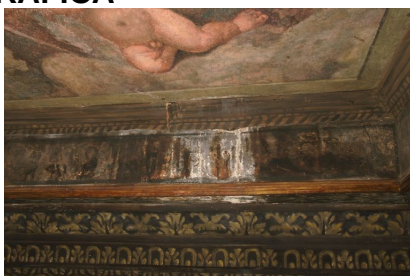
Sala di Icaro prima del restauro

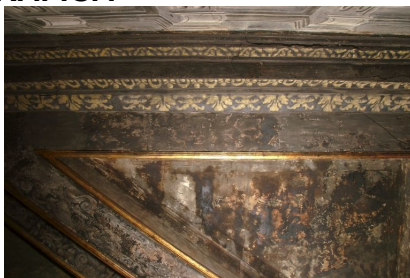
Sala di Icaro prima del restauro

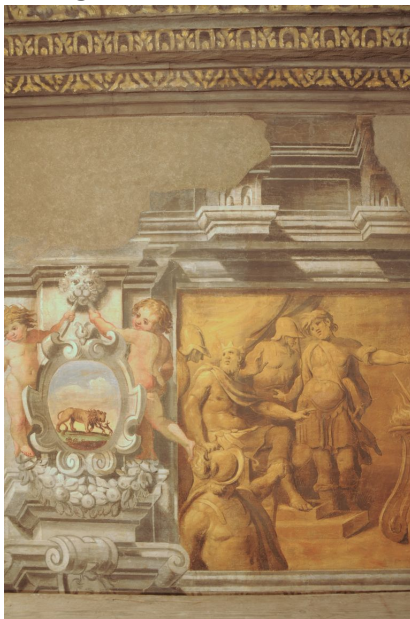
Sala di Icaro dopo il restauro

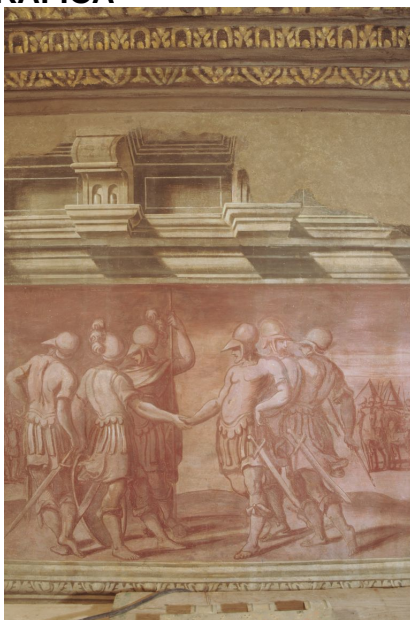
Sala di Icaro dopo il restauro

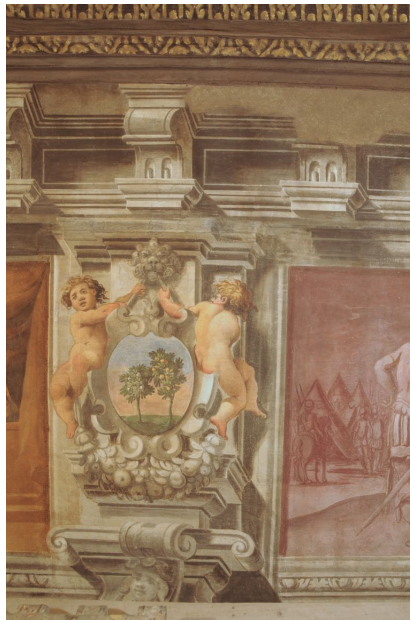
Sala di Icaro dopo il restauro

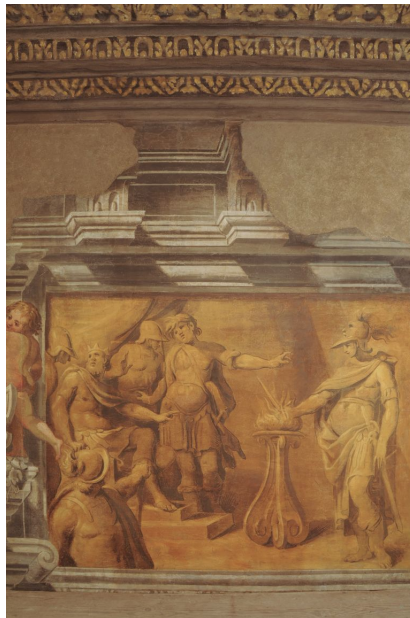
Sala di Icaro dopo il restauro

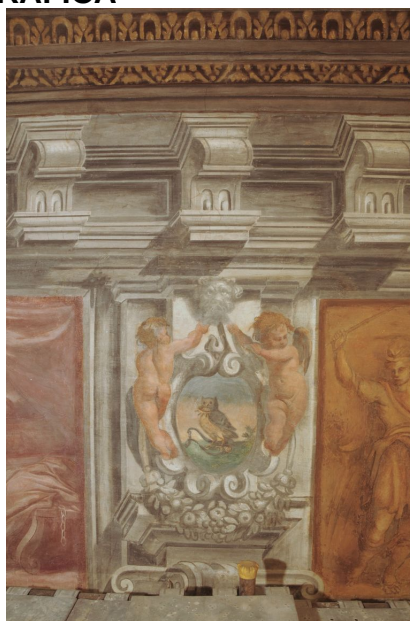
Sala di Icaro dopo il restauro

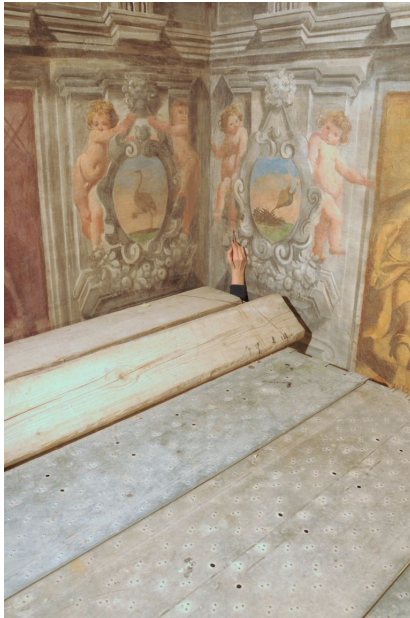
Sala di Icaro dopo il restauro
