Tipo scheda	BDR
CODICE UNIVOCO	
Numero	2005-305-1
Intervento	Restauro di oggetti in lamina

Provincia BO
Comune Bologna
Sede Museo Civico Archeologico

Oggetto cista
Numero inventario tb 160 n 18855; tb 1 n 18481
Numero 2
Indicazioni sull'oggetto STATO DI CONSERVAZIONE

Oggetto stamnos
Numero inventario tb 122 n 22481
Indicazioni sull'oggetto STATO DI CONSERVAZIONE

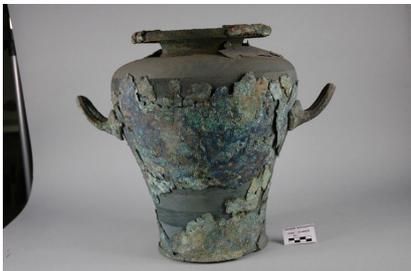
Si presenta in numerosi frammenti con la presenza di estese lacune ricostruita in maniera arbitraria utilizzando forme sagomate in legno alle quali le porzioni di lamina bronzea sono state fatte aderire utilizzando dei chiodi che spesso hanno perforato la lamina danneggiandola irreversibilmente. Evidenti sulla superficie dello stamnos numerosi punti dove è attivo il cosiddetto cancro del bronzo dovuto alla presenza di cloruri.

stamnos prima del restauro

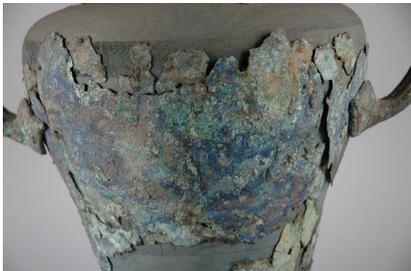
stamnos prima del restauro-particolare

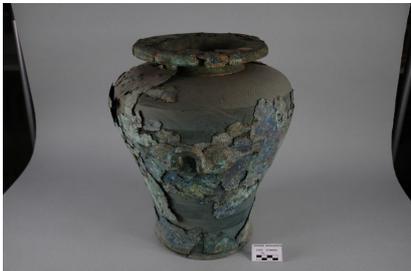
stamnos prima del restauro-particolare

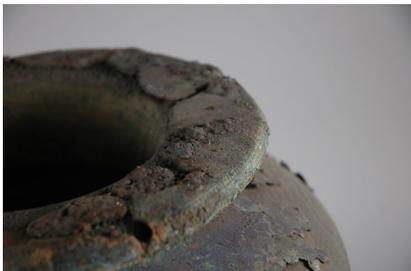
stamnos prima del restauro-particolare

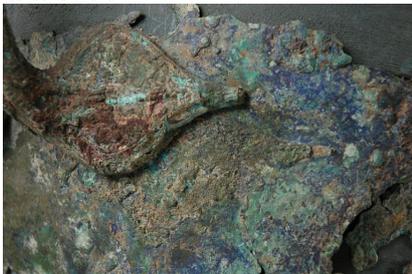
stamnos prima del restauro-particolare

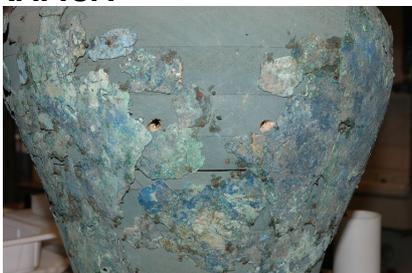
smontaggio-particolare dell'attaccatura delle anse sul supporto in legno

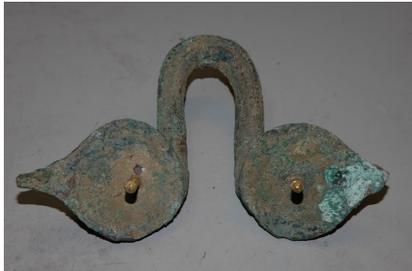
smontaggio-particolare dei perni presenti all'interno delle anse

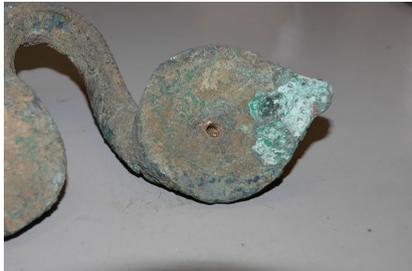
smontaggio-particolare del foro filettato dell'ansa dopo la rimozione del perno

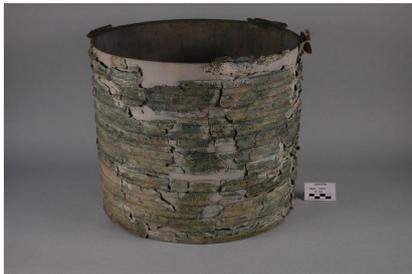
Si presenta in numerosi frammenti con la presenza di estese lacune ricostruita in maniera arbitraria utilizzando forme sagomate in legno alle quali le porzioni di lamina bronzea sono state fatte aderire utilizzando dei chiodi che spesso hanno perforato la lamina danneggiandola irreversibilmente. La cista della tb.160 perché è in molte zone ricoperta da stucco e da depositi di polvere misti a prodotti di corrosione del rame. Le condizioni della cista della tb.1 sono migliori anche perché non ha subito un intervento massiccio in passato, presenta una lacuna non molto estesa, la superficie sembra ben conservata anche se ricoperta da uno strato uniforme di prodotti di corrosione del rame misti a depositi di terra e polvere.

cista prima del restauro

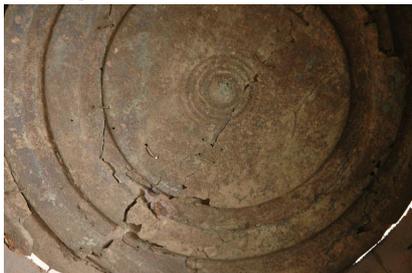
particolare del fissaggio delle porzioni di fondo

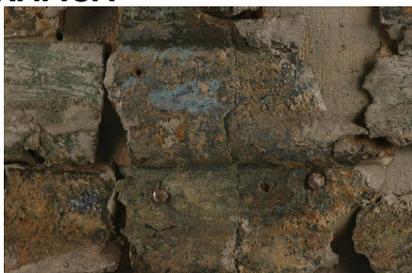
particolare dei chiodi presenti per fissare le lamine metalliche

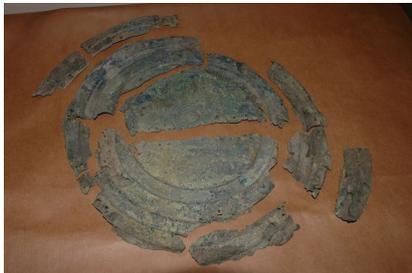
fondo staccato

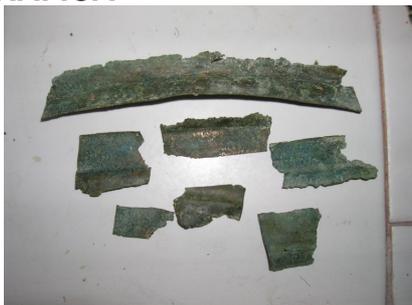
particolare dei frammenti con i bordi limati e tagliati
