Tipo scheda	BDR
CODICE UNIVOCO	
Numero	1996-085c
Intervento	Restauro di un plastico

Provincia	RE
Comune	Reggio Emilia
Sede	Musei Civici

Oggetto	plastico
Indicazioni sull'oggetto	<p>Il modellino del centro storico della città di Reggio Emilia è eseguito in legno, carta e gesso. La tradizione locale lo attribuisce alla metà del sedicesimo secolo.</p> <p>Esso rappresenta i più importanti edifici cittadini, racchiusi entro la cinta muraria della città.</p> <p>Gli undici edifici rappresentano la piazza cittadina principale e la retrostante chiesa di S. Prospero; sono incollati su un piano inserito all'interno delle mura.</p> <p>La cinta muraria, dalla caratteristica forma esagonale, è in legno con alcuni particolari eseguiti in gesso (porte, cavità all'interno dei bastioni e terrapieni). Su due bastioni sono disegnati i profili dei mattoni. L'edificio con la meridiana, ovvero il Palazzo del Monte, è in cartoncino (parte inferiore), legno (torre) e gesso (tetto, meridiana e elementi decorativi).L'edificio con 8 colonne binate ha un'anima di legno rivestita su due lati di gesso, mentre per il terzo lato è stato utilizzato del cartoncino. La chiesa e la torre di S. Prospero e l'edificio

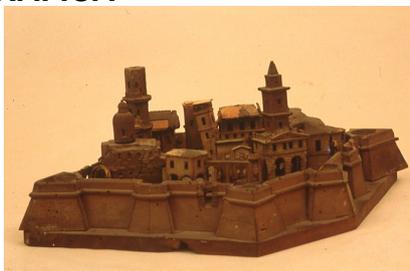
Modellino prima del restauro

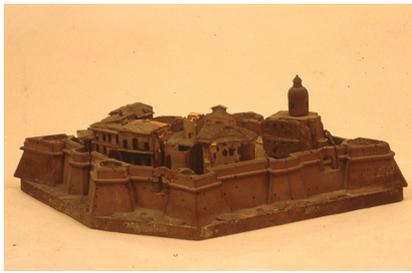
Modellino prima del restauro

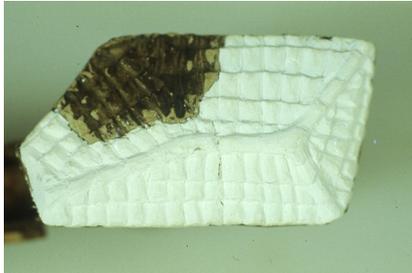
durante il restauro

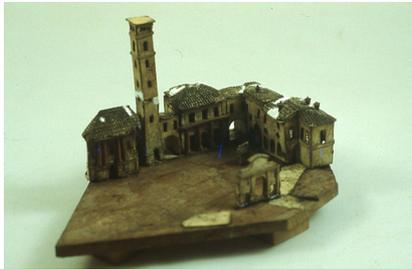
durante il restauro

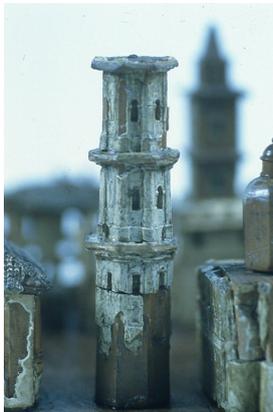
dopo il restauro

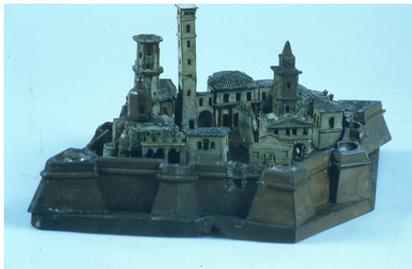
dopo il restauro
