Tipo scheda	BDR
CODICE UNIVOCO	
Numero	1994-641-3
Intervento	rilevazione microclima e restauro del soffitto della Sala degli Amorini

Provincia	PR
Comune	Fontanellato
Sede	Museo Rocca Sanvitale

Oggetto	affresco
Soggetto/ Titolo	Sala degli Amorini

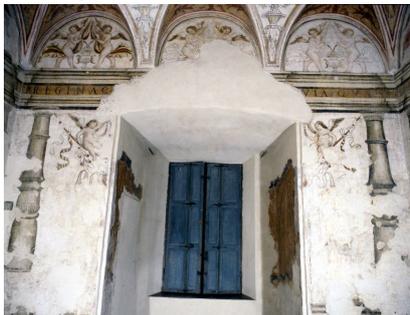
dopo il restauro

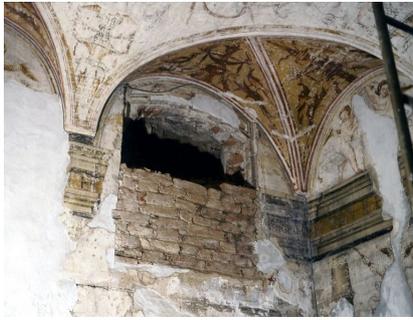
prima del restauro

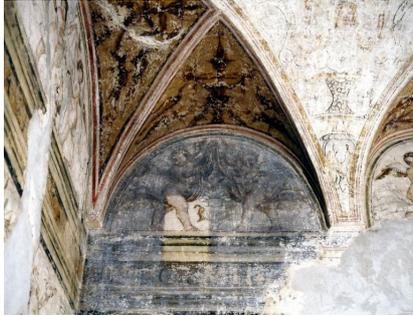
prima del restauro

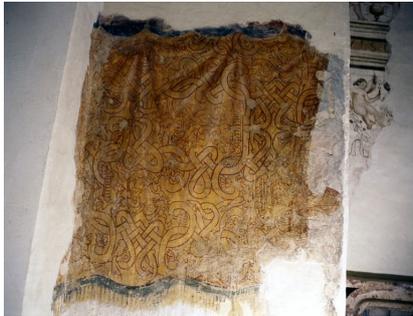
prima del restauro

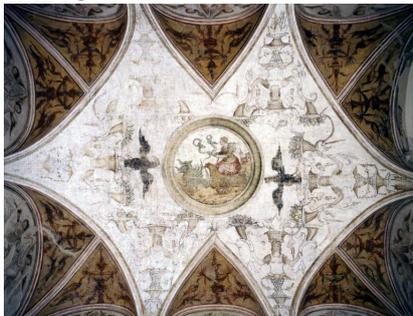
prima del restauro

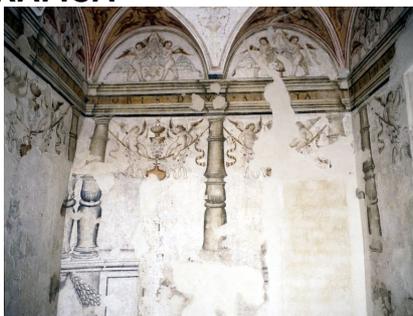
dopo il restauro

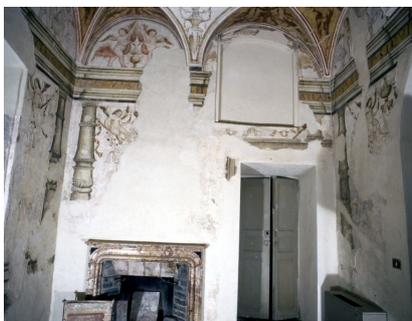
dopo il restauro

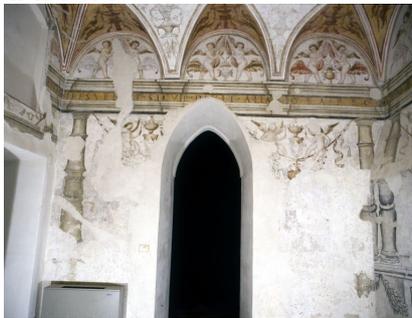
dopo il restauro
