Numero 2011-285

Intervento Restauro di tre grandi quadri raffiguranti Vittorio Emanuele re d' Italia e Umberto I di Savoia

Sede Museo d'Arte della Città

Relazione tecnica finale

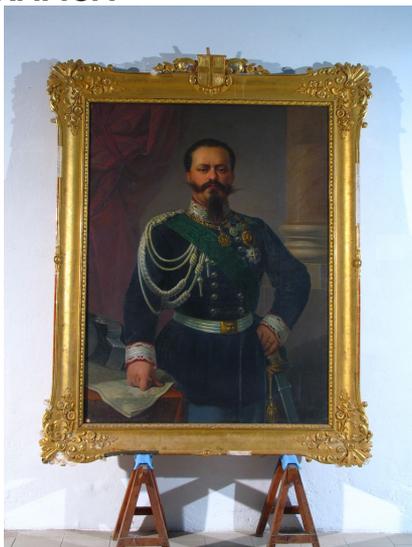
RITRATTO DI VITTORIO EMANUELE II° DI SAVOIA

L'opera è in prima tela, sono presenti diverse deformazioni causate da urti accidentali e da un non corretto tensionamento della tela sul telaio.

La superficie pittorica presenta notevoli depositi di sporco in polveri e sostanze grasse, colature d'acqua con parziale ossidazione della vernice (visibile in particolare nella veste nera del personaggio), ed una più generale leggera ossidazione di vernice sull'intera superficie dipinta.

Gli strati pittorici mostrano piccole cadute di pellicola pittorica in prossimità delle deformazioni: attorno al volto, in corrispondenza della mano destra ed in alcune parti della veste e suoi ornamenti. In prossimità di queste zone sono presenti "cretture" negli strati pittorici con distacchi dalla tela di supporto.

ritratto di Vittorio Emanuele II di Savoia, Intero prima del restauro

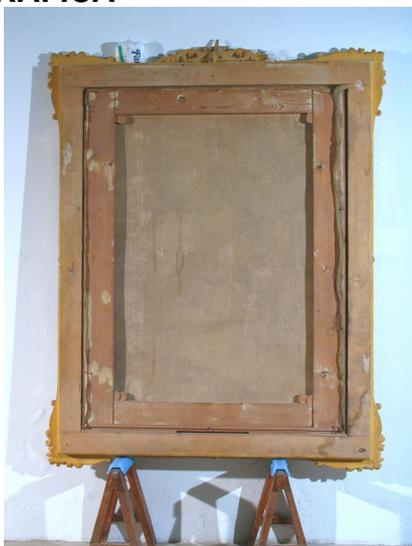
retro prima del restauro

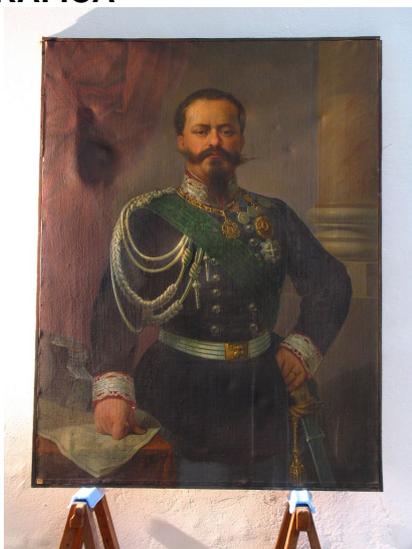
particolare prima del restauro

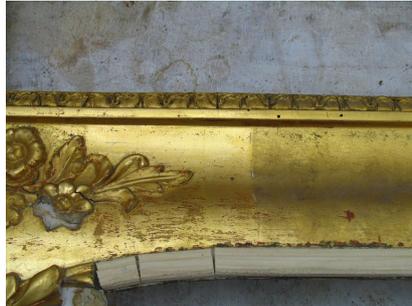
La cornice è in cattive condizioni conservative, molte parti della decorazione a pastiglia dorata risultano mancanti ed i pezzi recuperati e conservati non sono sufficienti a colmare le estese e diffuse cadute.

cornice: ricostruzione delle parti mancanti
