| Numero | 2008_259 |
| Intervento | restauro di ventidue sedie con seduta e schienali imbottiti databili tra XVIII e XIX secolo del Museo della Rocca |

Provincia BO  
Comune Dozza  
Sede Museo della Rocca

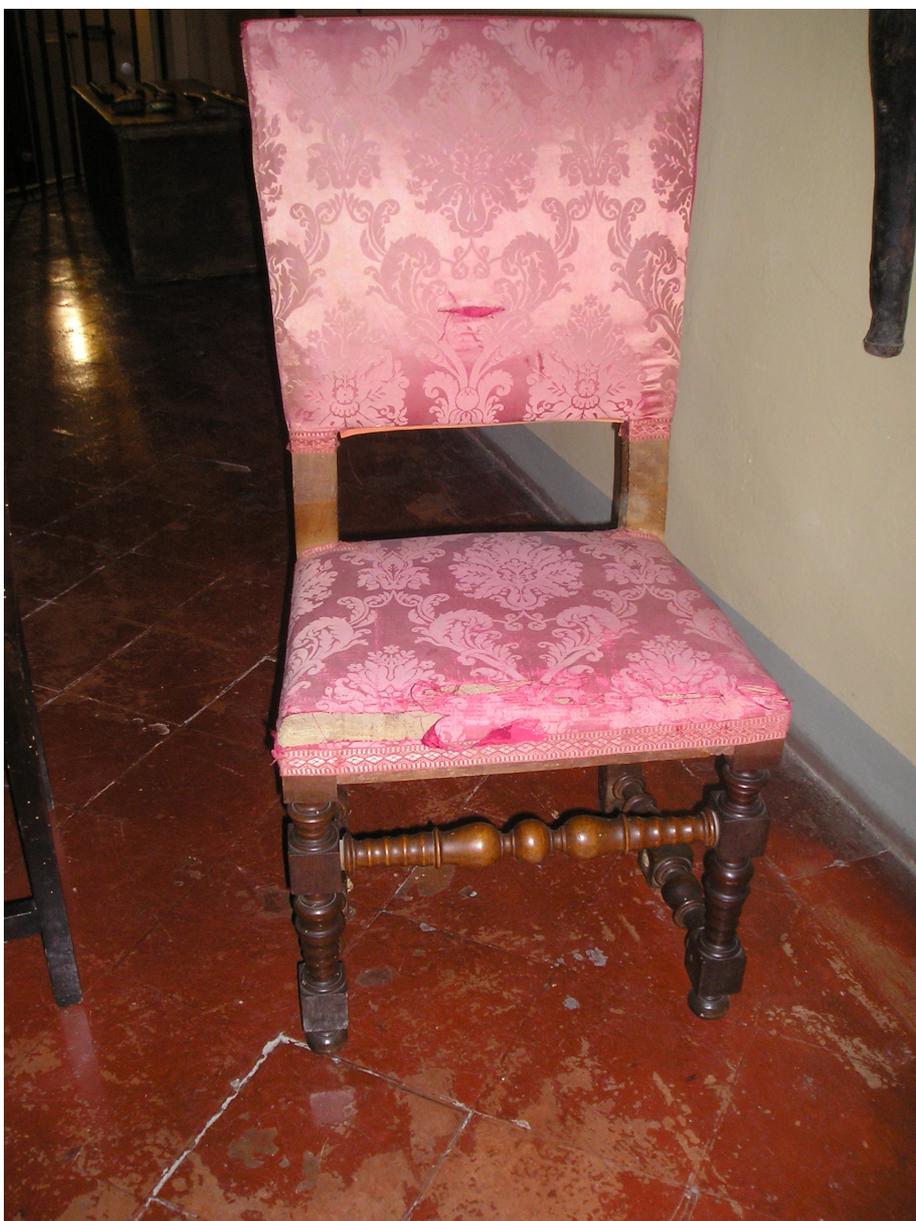
Stato di conservazione In buono stato di conservazione strutturale, le sedie tornite, avevano gli incastri fermati da chiodi in legno, e sconnessi; alcune parti erano rotte, e mancava qualche piedino. I tessuti di copertura erano deteriorati e rotti, e l'imbottitura degli schienali, era scivolata verso il basso, compromettendo la comodità di appoggio.

Erano ricoperte da incrostazioni annose di polvere, e da un film di lucidatura ossidatosi.

prima del restauro

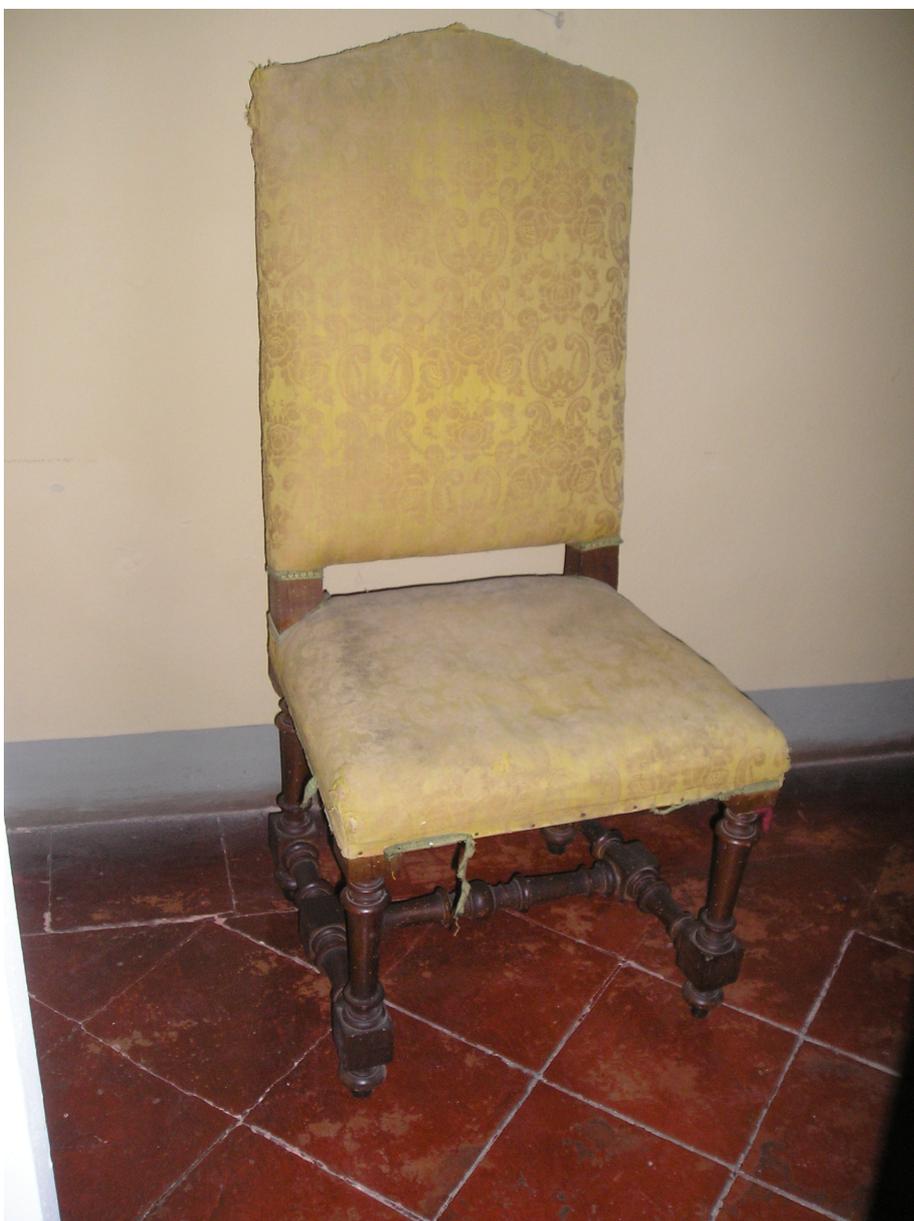
prima del restauro

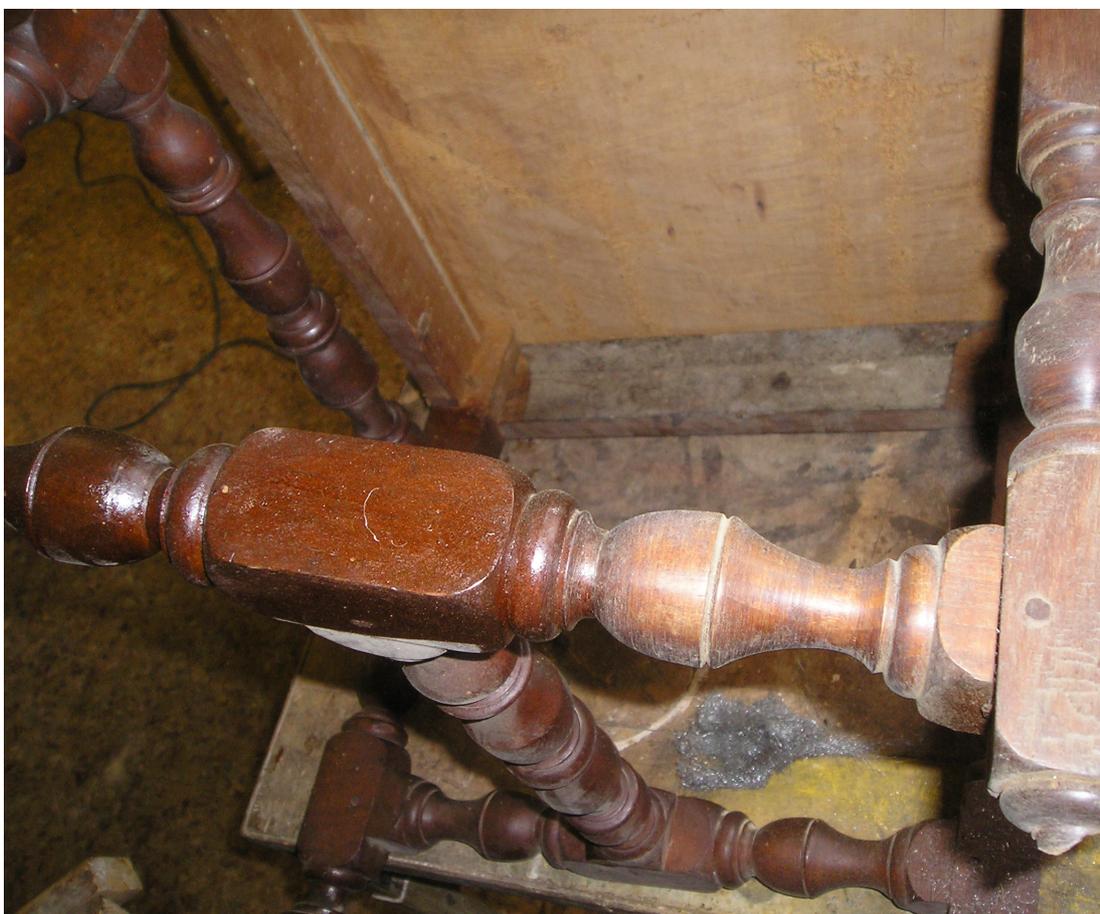
pulitura

Dopo un primo intervento di spolveratura con pennello ed aspirapolvere, si è proceduto con la rimozione delle incrostazioni di polvere, e delle patine ossidate, con impacchi di alcol, rimosso con paglietta metallica fine, e bisturi; in alcuni casi si è utilizzato metilpirralidone, addensato con metilcellulosa, per rallentare e controllarne la reazione. I residui sono stati neutralizzati con cotone idrofilo leggermente imbevuto di alcol etilico.

La pulitura delle superfici posteriori ed interne la seduta, non trattate, sono state ripulite con spugne inumidite con soluzione di ammonio carbonato al 4% in acqua demineralizzata.

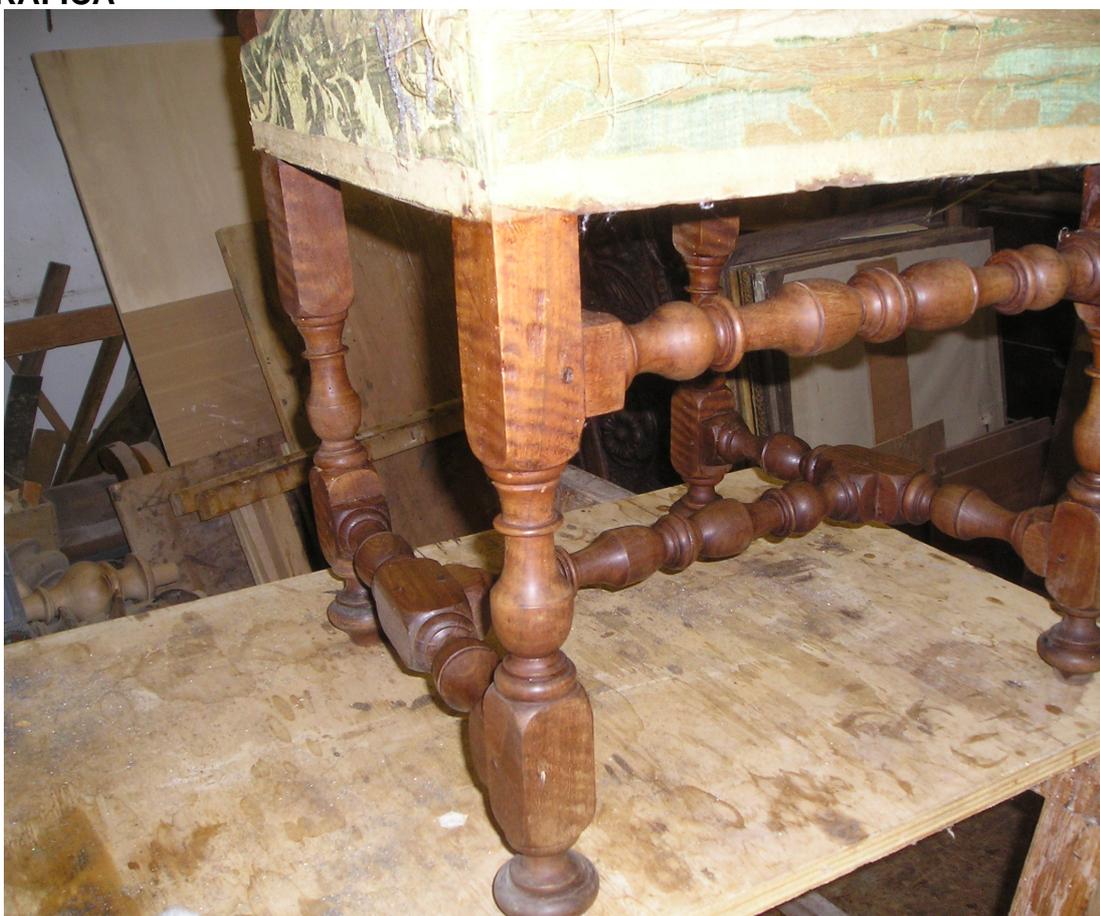
pulitura

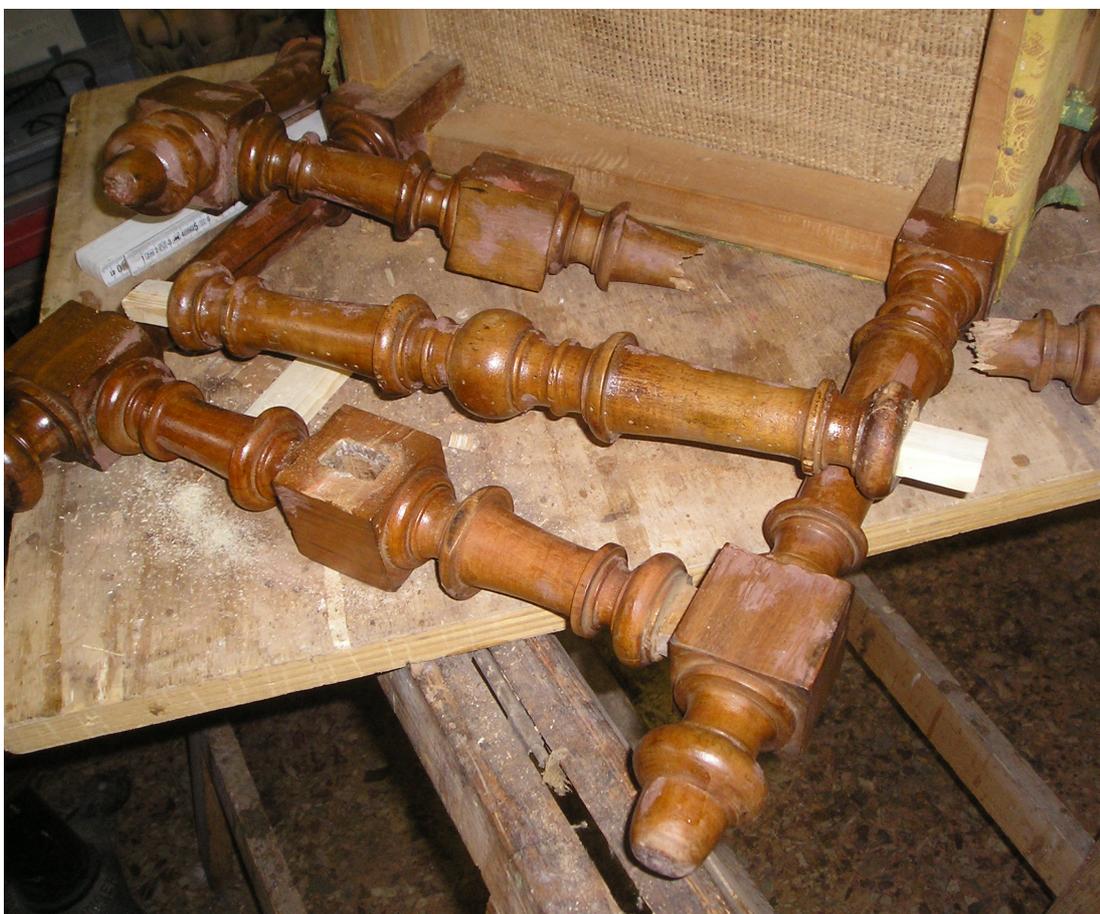
risanamento strutturale

Si è proceduto con il ripristino della solidità strutturale: sono stati rimossi i chiodi in legno che fermavano gli incastri; i pezzi sono stati sfilati, ed incollati con colla "C-Systems Colla Bianca cascamyte". Sono stati riposizionati i chiodi in legno, per bloccare gli incastri, Nei casi in cui si erano rotti, sono stati rimpiazzati con spinotti in faggio di ø 6 mm.

Le parti rotte sono state incollate ed irrobustite con spinotti in vetroresina, inseriti nelle due parti parallelamente alle fibre lignee, di ø 10 mm.

Anche in questi incollaggi si è utilizzata colla cascamyte, più tenace di quelle animali o viniliche, ed offre maggiori possibilità di rimozione in caso si verificassero tensioni che rendessero instabile la struttura lignea. Le lacune di adesione delle superfici dei pezzi rotti, sono state ricostruite con resina araldit HV 427 + indurente HV 427.

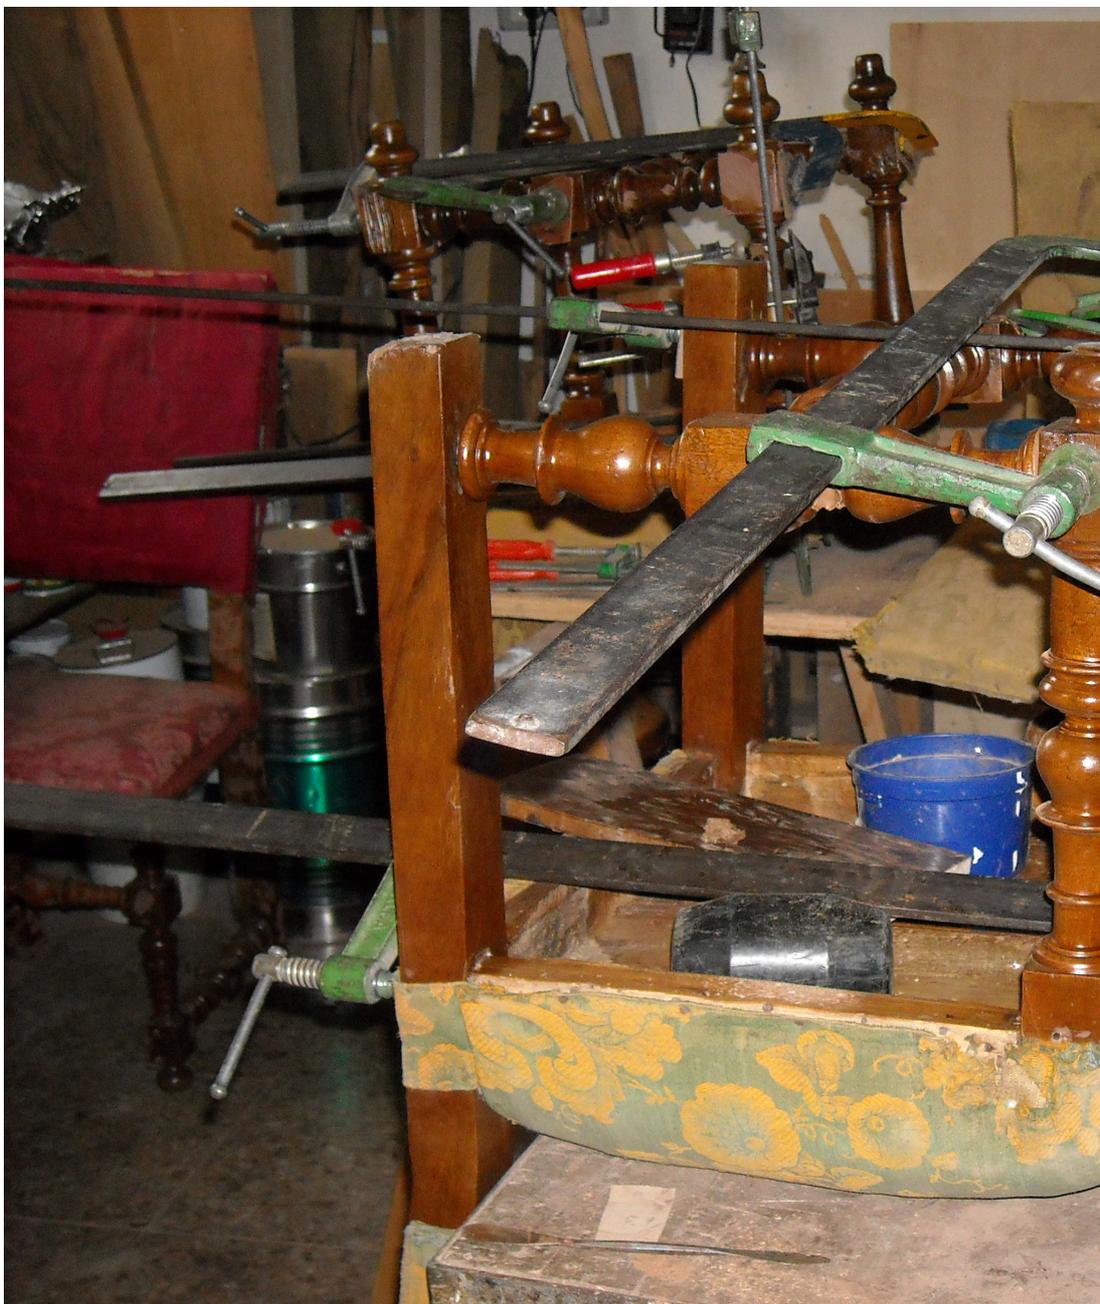
risanamento strutturale

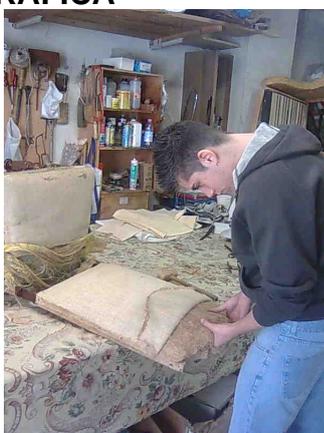
imbottitura e rivestimento

Il tessuto superficiale è stato asportato; si è mantenuto la tela di iuta sopra l'imbottitura di crine, staccandola parzialmente per poter posizionare in modo uniforme il crine scivolato in basso; rifissando la iuta di copertura. Successivamente è stato applicato il tessuto di copertura e la relativa passamaneria.

Gli schienali, nella superficie posteriore, sono stati ricoperti con tela di iuta, come si intuiva, dalle rimanenze, fossero precedentemente, sulle sedie rivestite di damascato giallo. Le quattro ricoperte in tinta unita presentavano una ricopertura in iuta, integra, si è ripulita; quelle ricoperte in rosso avevano ancora il rivestimento in canapa, si è preferito lasciarlo, integrandone le lacune con tela di canapa, in colore simile.

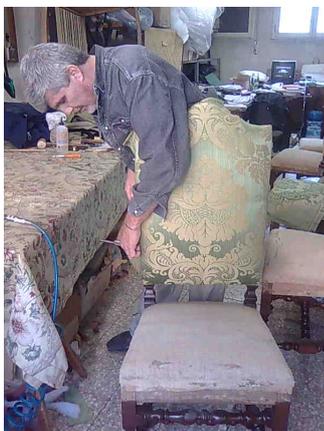
imbottitura e rivestimento

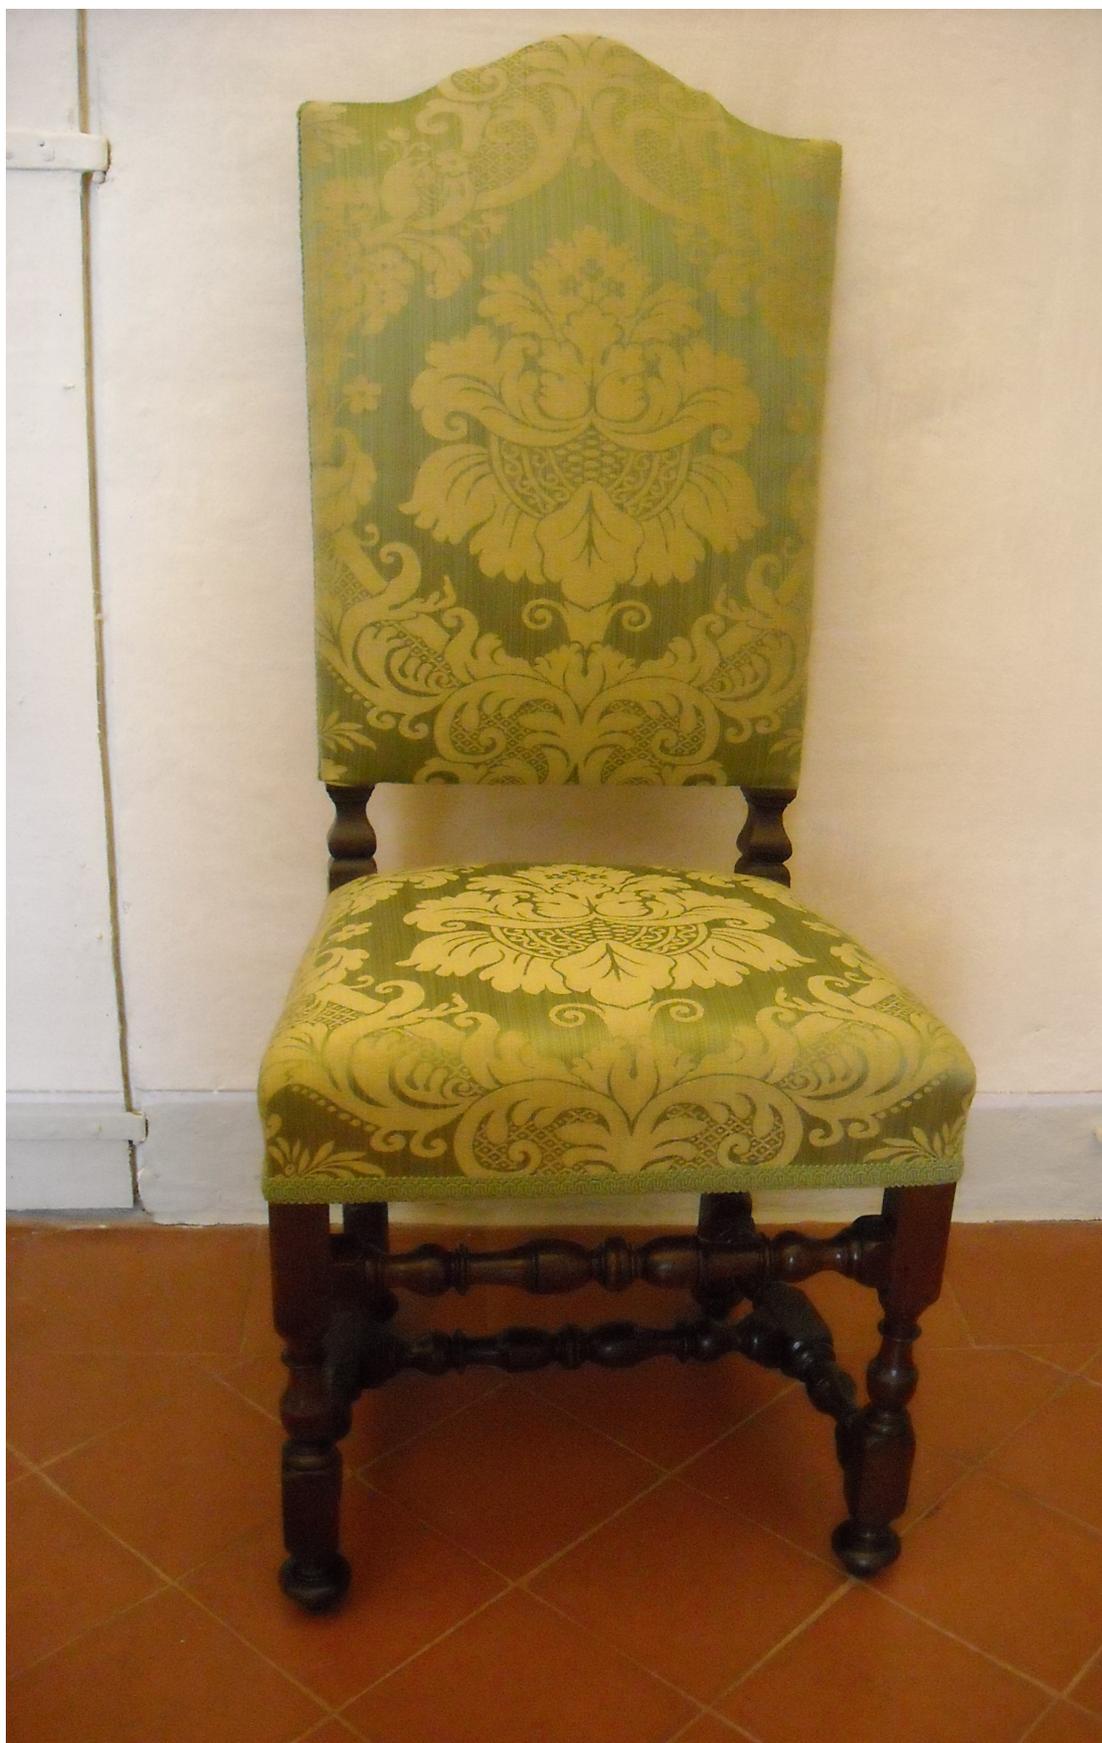
dopo il restauro

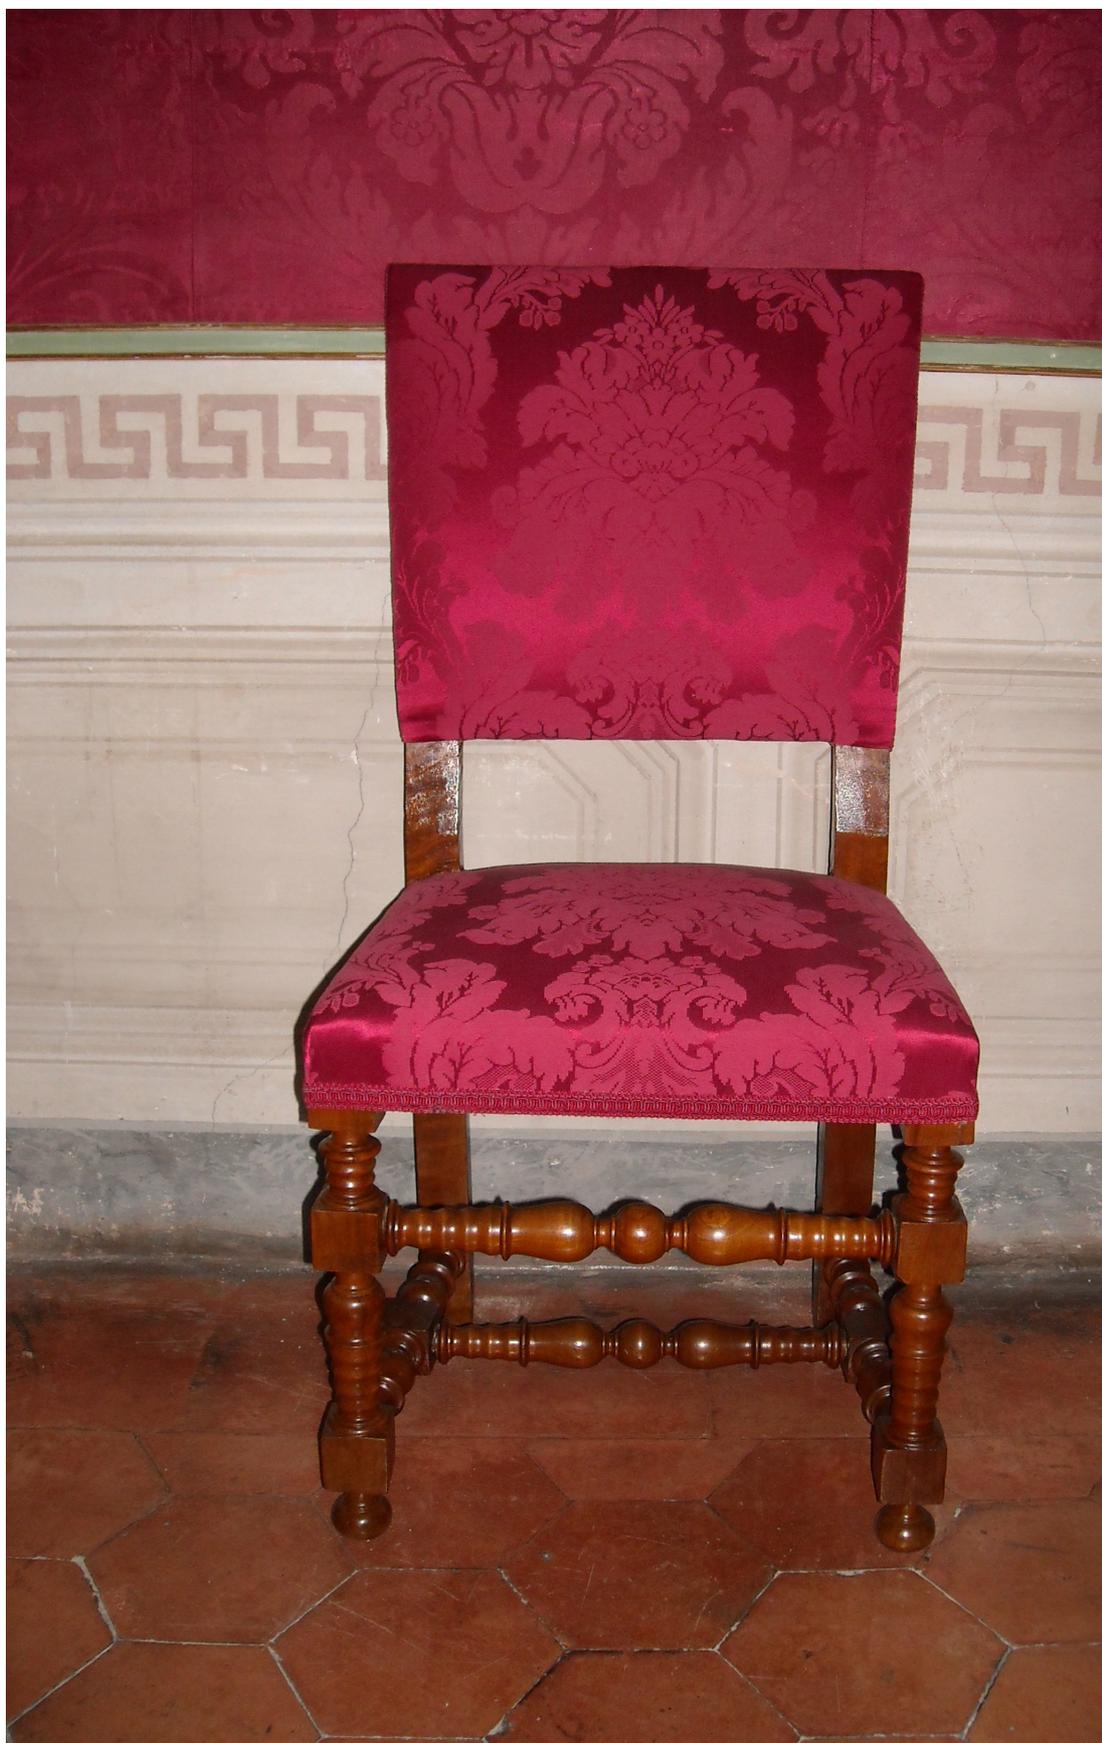
dopo il restauro
