Numero 2010-195

Intervento Saggi di scopritura di decorazioni parietali

Comune Bondeno

Sede Museo Civico Archeologico G. Ferraresi

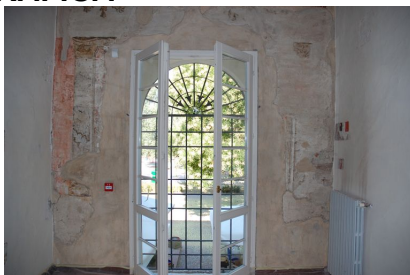
affresco prima del restauro

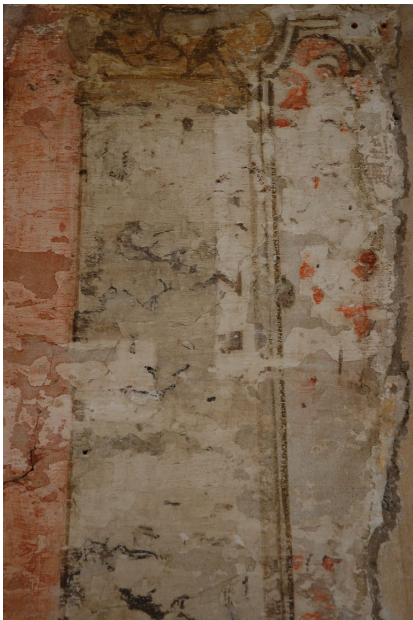
pulitura

per rimuovere i fissativi alterati con miste a base di carbonato di ammonio e acetone. L'operazione era mirata ad alleggerire e liberare le superfici dallo strato grigiastro che le uniformava. Contemporaneamente sono stati eseguiti i fissaggi delle "sfogliature" degli strati decorati superficiali con carte giapponesi e microiniezioni a base di resine acrilico-viniliche opportunamente diluite.

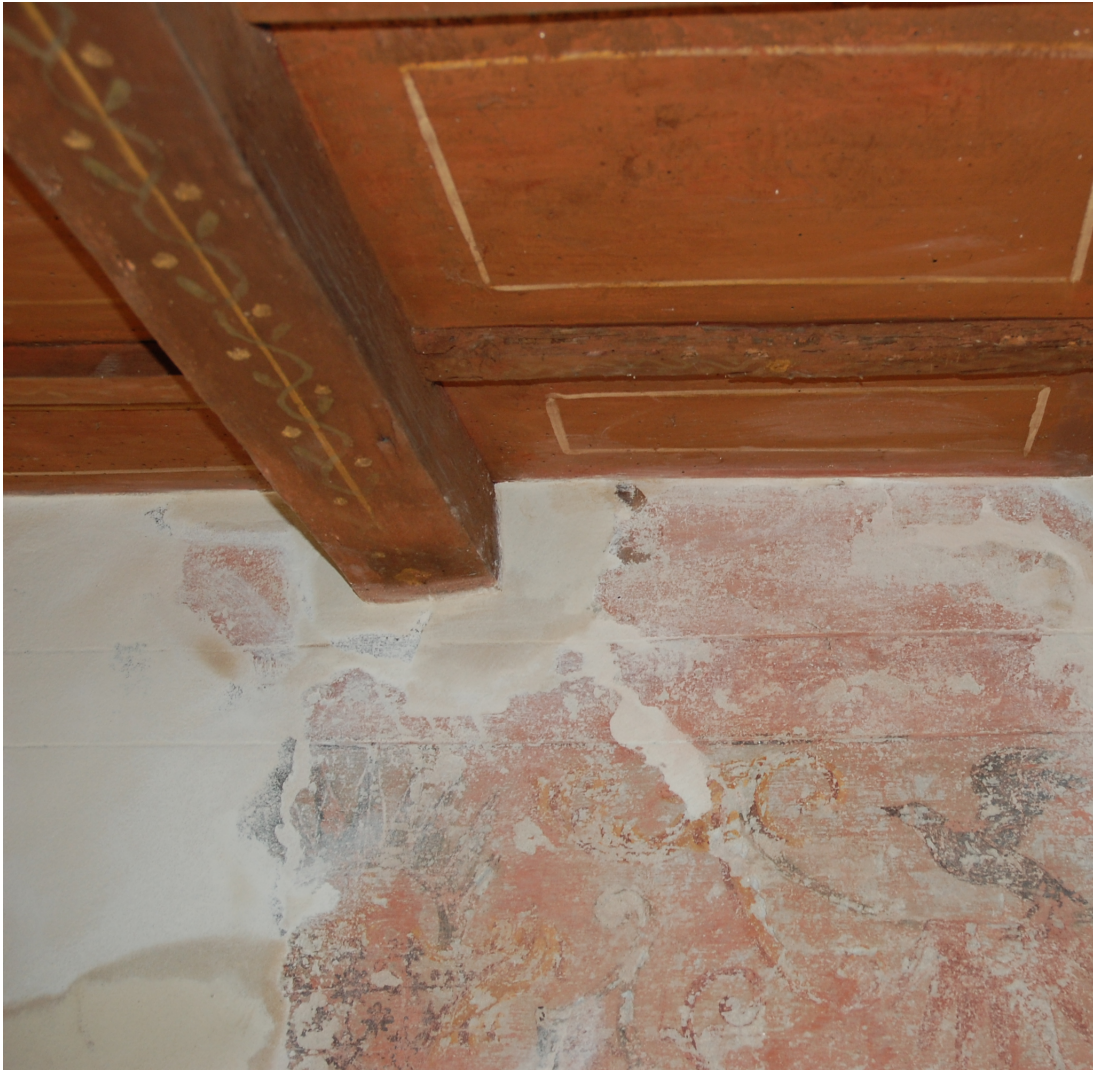
stuccatura

a cemento, in particolare quella che circonda la porta finestra, sono state abbassate meccanicamente e portate a livello lungo i contorni. Tutte le superfici sono state fissate con Acril 33 opportunamente diluito prima di iniziare la fase di stuccatura. Il rinzafo delle lacune più piccole è stato eseguito con polvere di marmo e calce Lafarge mentre le stuccature a cemento sono state rasate con calce Brigliadori.

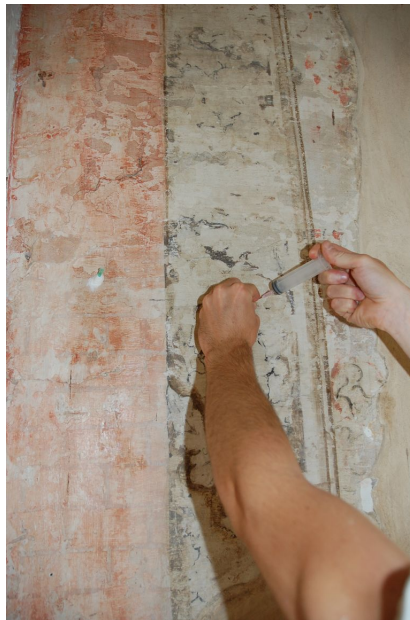
consolidamento

in profondità degli intonaci decoesi e distaccati sono stati effettuati con malte leggere iniettate nei vuoti esistenti tra muro e intonaco. Si è provveduto poi alla rimozione di tutte le stuccature inidonee liberando in buona parte i bordi originali degli intonaci antichi nascosti dalle sovrapposizioni di malte e stucco.

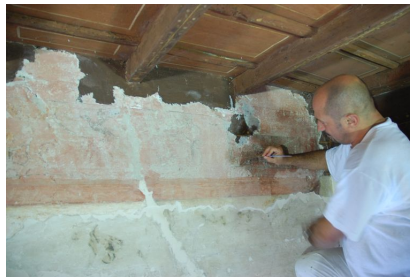
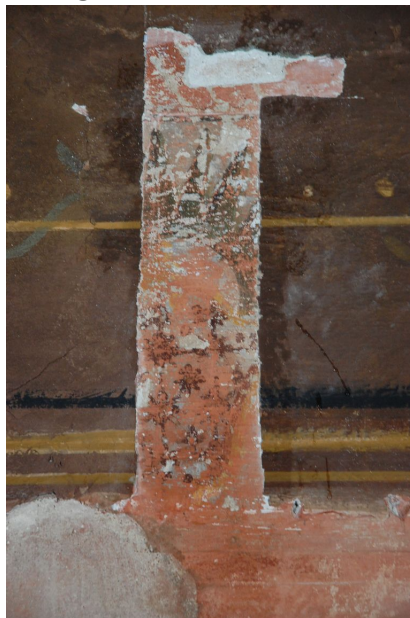
La sottostante fascia rosa, già parzialmente visibile, è risultata decorata anche se molto abrasa e lacunosa. L'intervento di scopritura è stato eseguito a bisturi con molta cautela dato il pessimo stato di conservazione dell'intonaco, distaccato, decoeso e interrotto da lacune e stuccature, di cui una centrale a cemento ed altre di contenimento in prossimità dei travetti lignei. Le operazioni eseguite su questa decorazione alta circa cm 45 e larga m 3,15 hanno seguito la stessa metodologia di intervento e sono stati utilizzati gli stessi materiali usati per il resto della decorazione. Particolare cura ha richiesto la fase di consolidamento in profondità dell'intonaco distaccato e pericolante. Anche l'integrazione pittorica delle lacune, sempre condotta all'acquerello, è stata realizzata in accordo con il resto della decorazione cercando di mettere in luce i leggeri frammenti di ornato emersi per ricostituire l'unità visiva e pittorica dell'intera parete di fondo della sala.

scopritura fascia rosa

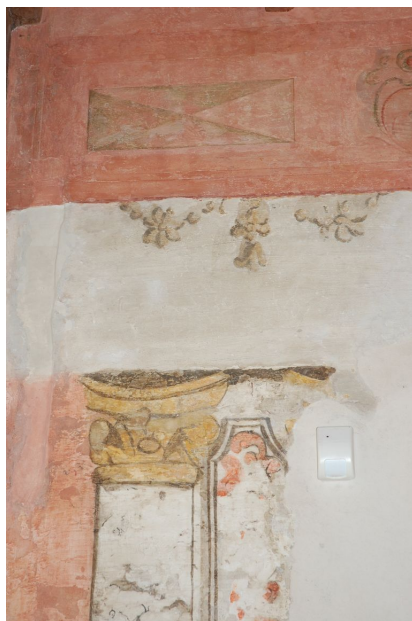
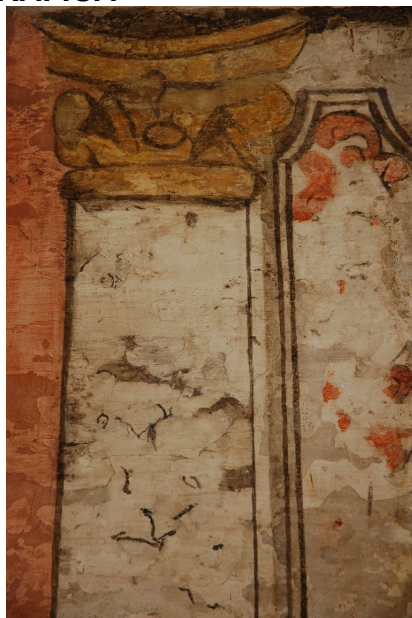
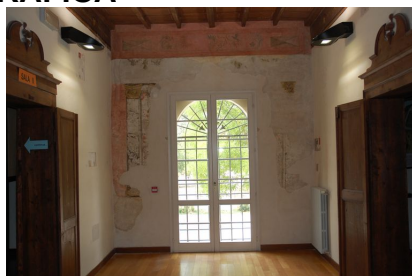
dopo il restauro
