| Numero | 2006-212 |
| Intervento | Restauro di due dipinti |

| Sede | Museo Civico delle Cappuccine |

| Soggetto/ Titolo | Adorazione dei Magi |

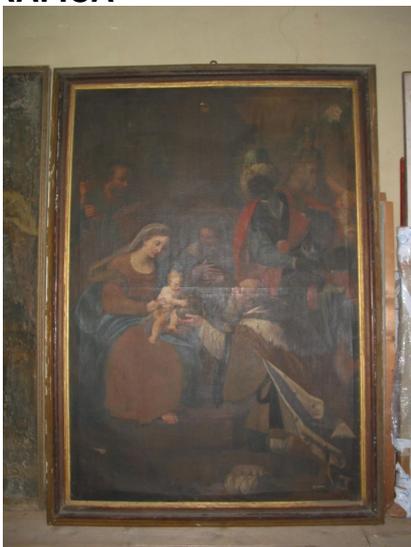
Supporto: tela a tramatura media di canapa, è molto degradata sul retro per il notevole deposito di sporco e l'assorbimento d'umidità dal luogo in cui è custodita l'opera. Sono presenti alcune toppe di tela di diverso spessore (alcune sono in parte già staccate). Il telaio di sostegno è di tipo fisso con un'unica traversa centrale, ed è stato oggetto d'attacco da insetti xilofagi. Il fronte della tela, ad un primo esame presenta un rilassamento nella parte bassa; molto deposito di polveri che offuscano la superficie. E' evidente l'impronta della battuta del telaio sul perimetro e nel centro.

L'opera ha strappi, tagli, buchi e conseguenti mancanze di colore. Il lato destro del quadro è stato tagliato ed inchiodato direttamente sul telaio (operazione causata dal cambiamento di sistemazione del dipinto?). Gli altri tre lati del quadro hanno una stesura di colore giallo nello spessore del bordo di battuta.

Le vernici applicate sicuramente in varie occasioni, sono degradate ed inaridite, con evidenti ossidazioni ed ingiallimenti. In alcune zone ci sono colature (evidenti sulla spalla della Madonna e del Bambino). Nelle parti laterali del quadro, sul manto del mago inginocchiato, sulla veste rossa della Madonna si notano delle ossidazioni da colatura di acqua, o altra sostanza abrasiva.

La mano della Madonna presenta due mancanze circolari di ca. due centimetri di diametro, causate da bruciature di candela.

Il colore presenta abrasioni ed assorbimenti dei leganti oleosi e bruni (soprattutto nelle zone d'ombra dei panneggi delle vesti e nel paesaggio).

Adorazione prima del restauro

-Prove di pulitura e tasselli con solventi in soluzione, per individuare la metodologia d'intervento necessaria all'eliminazione degli strati soprammessi in precedenti restauri. Una prima pulitura della superficie pittorica è stata eseguita in questa fase, (contrad al 5%); le zone fragili vicino alle lacerazioni o quelle più degradate sono state pulite dopo la foderatura. -Stesura di vernici protettive sul pigmento.

- Velinatura con carte giapponesi e colletta della superficie pittorica.

-Smontaggio dal vecchio telaio. Eliminazione delle vecchie toppe ed innesti sul retro della tela, pulitura della superficie e applicazione di nuovi innesti nelle lacerazioni e stuccature. -Foderatura a pasta di tipo tradizionale con tela pattina. Strisce perimetrali a sostegno ulteriore del lato tagliato, e per eventuali tiraggi successivi.

-Eliminazione della velinatura e completamento della pulitura. Si è intervenuti anche con alcuni solventi nelle parti in cui si presentavano colature, con ossidazioni delle vernici. -Stuccatura della superficie in corrispondenza di tutte le cadute di colore. - Montaggio su un nuovo telaio in abete con rompi tratte a croce, e cunei d'espansione. - Finitura con reintegrazione pittorica a tempera e velature a vernice. -Applicazione di alcuni strati di vernice di protezione.

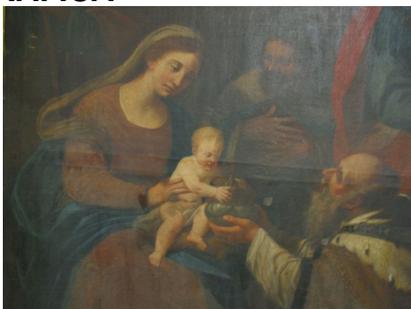
particolare

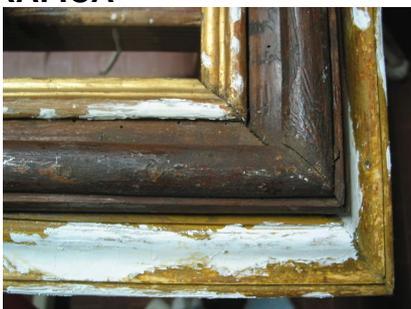
Il listello interno è dorato a foglia. La parte centrale del modellato è in legno tinto color noce.

Il bordo modanato esterno è tinto con un colore giallo. (Stessa tinta che è stesa sul bordo della tela). Notevole è il degrado causato dalla caduta in varie zone della preparazione a gesso e della doratura. L'attacco d'insetti silofagi è presente su tutta la cornice con molti fori. La parte di modanatura del listello esterno, nel lato superiore è nuova per oltre la metà.

cornice prima del restauro

-Spolveratura della superficie ed eliminazione di elementi di deposito.

-Disinfestazione della struttura con applicazione a pennello di Permetar, sia sul retro che sul davanti dell'opera.

-Ricostruzione parti mancanti della struttura con pasta di legno.

-Consolidamento con adesivo in soluzione acquosa dell'oro.

-Pulitura della superficie. Durante questa fase è stata trovata la presenza di foglia d'oro sotto la stesura di una tinta gialla. Questa ridipintura era su tutta la modanatura della gola più esterna ed il colore era lo stesso che è applicato sui bordi del dipinto. La tinta è stata sicuramente applicata per uniformare la superficie in quanto nella parte alta il legno è stato sostituito per tre quarti. -Reintegrazione delle parti mancanti con stuccature di gesso e colla.

-Applicazione di bolo rosso sulle stuccature e d'oro in foglia. La parte di modanatura che era stata sostituita nei precedenti interventi, è stata tutta dorata con applicazione a foglia. -Chiusura di tutti i fori di tarli visibili sia sul legno che sull'oro con cere colorate. - Velature per antichizzare e uniformare

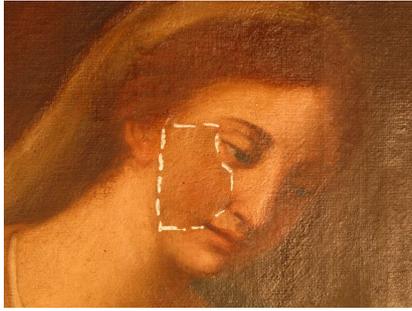
durante il restauro

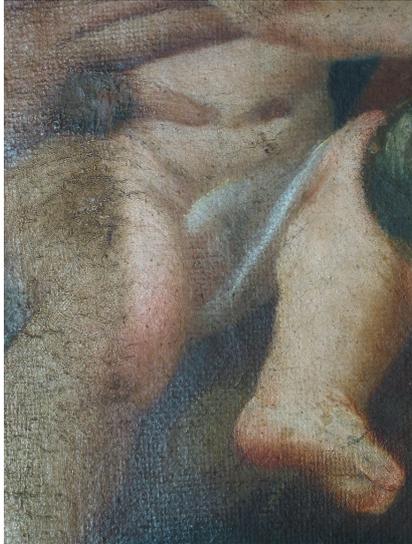
durante il restauro

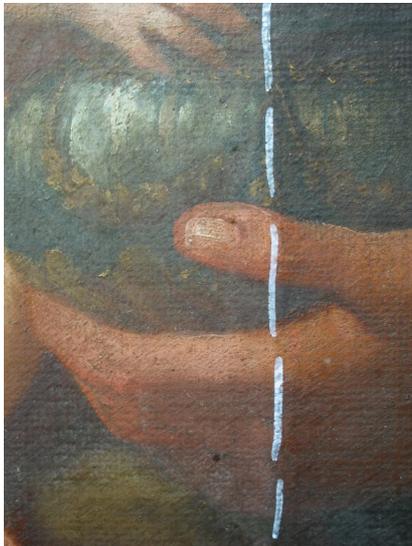
durante il restauro

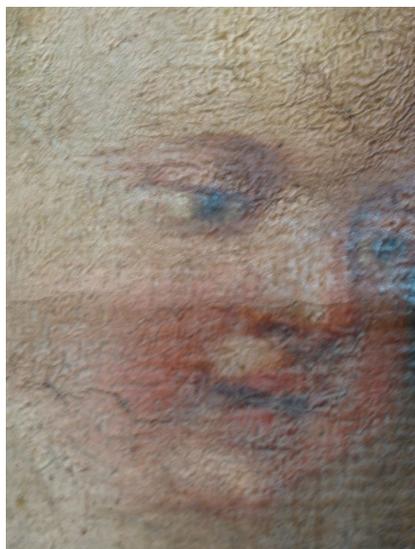
durante il restauro

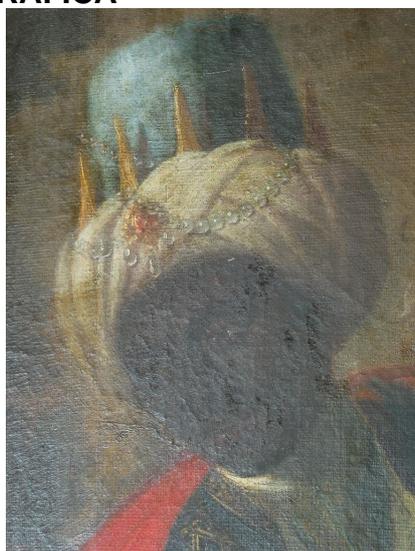
durante il restauro

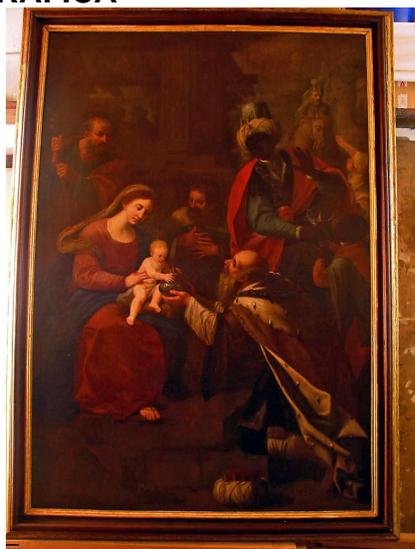
dopo il restauro

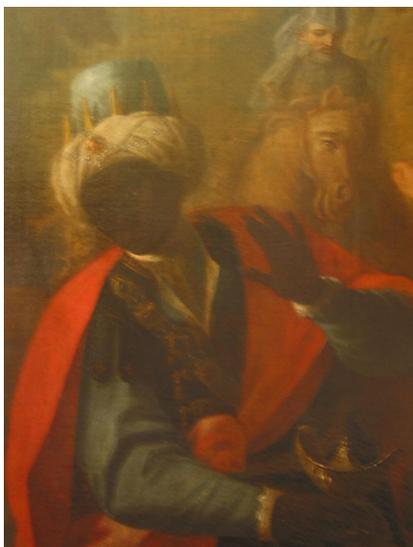
dopo il restauro

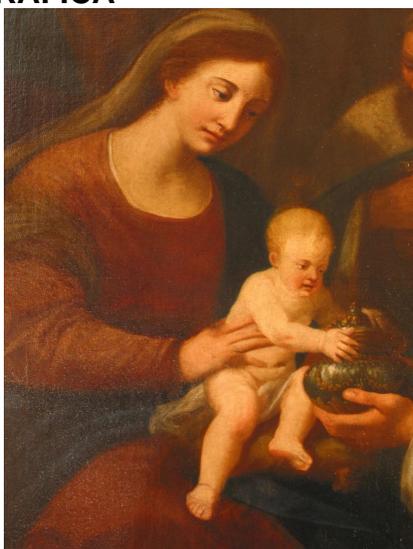
dopo il restauro

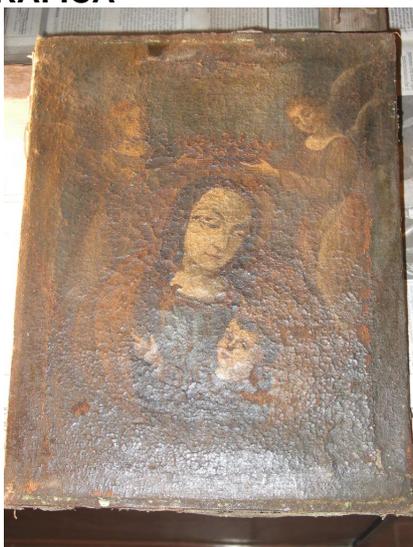
La tela, di tramatura sottile, presenta un offuscamento di tutta la superficie pittorica ed ossidazione e ingiallimento delle vernici; un generale rilassamento ed una lacerazione orizzontale nella parte alta.

La pittura ad olio è sollevata in molti punti con un fitto craquelure e con alcune cadute di colore e della preparazione. L'aspetto generale che ne deriva è di un pigmento molto inaridito e duro. La tela è inchiodata ad un supporto ligneo originale. La tratta orizzontale è costituita da un bastoncino grezzo, inchiodato. La battuta del telaio ha lasciato la traccia lungo il perimetro della tela. Sono presenti alcune toppe sul retro della tela.

Madonna di Gerusalemme prima del restauro

Le operazioni svolte sono la conseguenza di un attento esame delle superfici che non hanno consentito la conservazione della tela originale, ma solo del telaio ligneo. La tela era molto degradata ed era stata già foderata in precedenza con una mussola sottile. In alcuni punti erano presenti delle toppe sul retro per altri tagli. La tela è stata smontata dalla cornice ed è stata velinata per adagiare la notevole crettatura e ammorbidire le scaglie di colore sollevato. Schiodata con estrema cautela l'opera dal telaio, molto fragile, e si è proceduto alle operazioni di eliminazione delle toppe e delle mussole applicate in precedenza con colla animale. La tela è stata pulita e preparata per la nuova foderatura ed ad operazioni terminate rimontata sul vecchio, telaio pulito e trattato con prodotti consolidanti e disinfestanti. La superficie pittorica così consolidata è stata liberata dalla velinatura ed è stata pulita dall'ingiallimento con una soluzione a 15% di Contrad 2000. Gli incarnati dei visi e le parti delle vesti degli angeli hanno così ripreso i toni più simili allo stato originale, rivelando un'accurata esecuzione anche se di gusto popolare. Sul dipinto sono state eseguite le stuccature delle lacune, e di conseguenza sono state reintegrate pigmenti ad acquarello e velature a vernice. La superficie pittorica è stata più volte verniciata per proteggerla e imbibire nuovamente il colore inaridito.

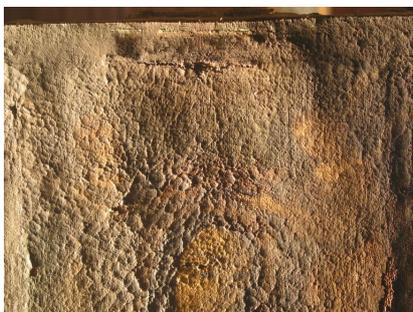
La cornice è coeva all'opera con una modanatura semplice ed è molto danneggiata, con parti distaccate dello stucco e dell'argentatura meccata che la ricopriva. La parte bassa della cornice è priva di mestica e pigmentazione. (causa assorbimento di umidità da precedenti situazioni di cattiva conservazione).

Madonna di Gerusalemme prima del restauro

La cornice è stata disinfestata e trattata per consolidare tutti gli strati. Le lacune, e la parte bassa mancante, sono state ricomposte con applicazione di gesso e colla e reintegrate con abbassamento tonale ad acquarello. Le parti d'argentatura non ancora totalmente ossidate sono state pulite con diluente e dimetilsolfossido e protette con un film di vernice sintetica per fermare il degrado.

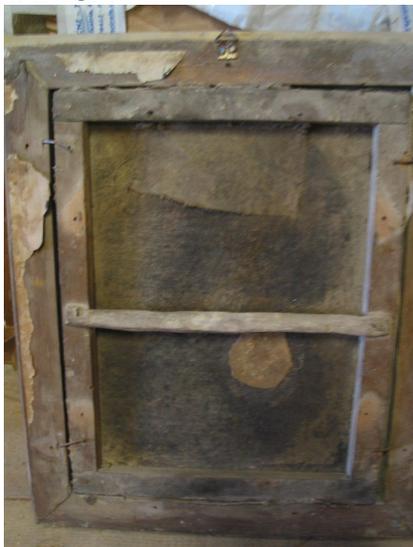
retro prima del restauro

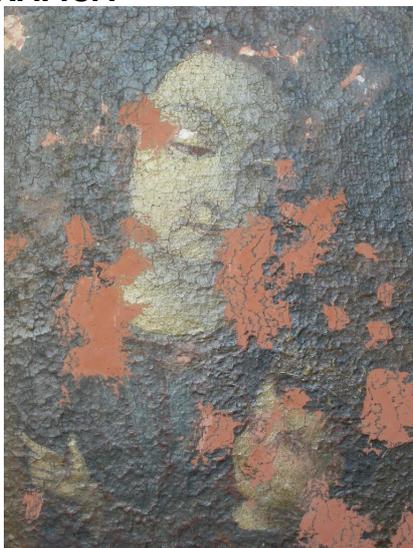
durante

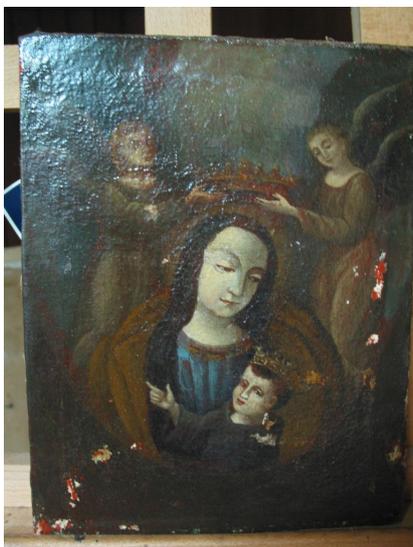
restauro pittorico

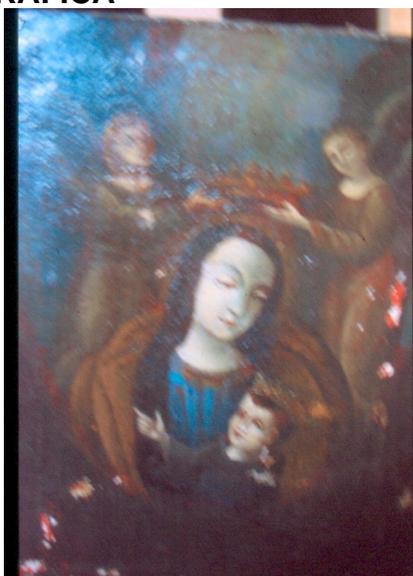
dopo il restauro
