Tipo scheda	BDR
<b>CODICE UNIVOCO</b>	
Numero	2006-248
Intervento	Intervento conservativo della ruota idraulica del mulino Pedini

Provincia	BO
Comune	Bentivoglio
Sede	Museo della Civiltà Contadina Istituzione Villa Smeraldi

Oggetto	ruota
Tipologia oggetto	idraulica

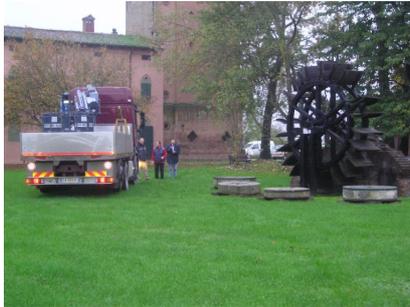
Ruota idraulica prima del restauro

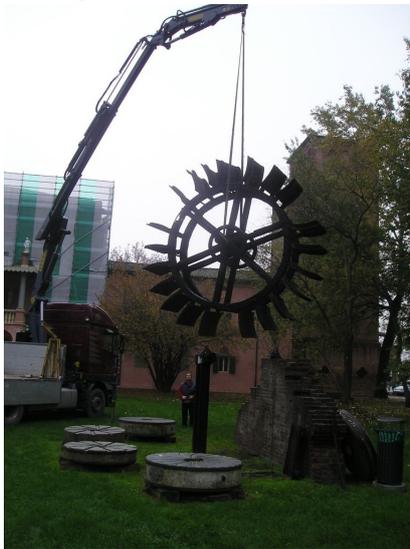
Ruota idraulica prima del restauro

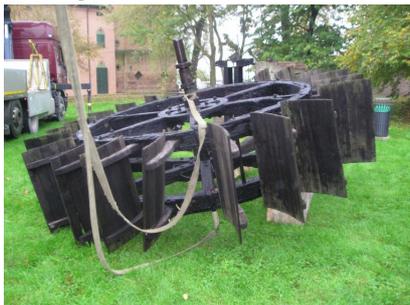
Ruota idraulica prima del restauro

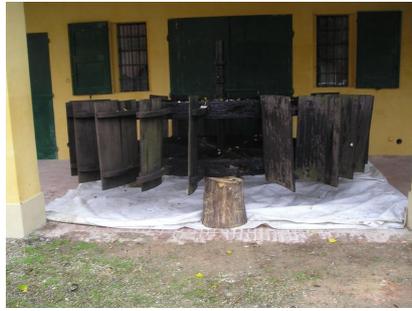
Ruota idraulica prima del restauro

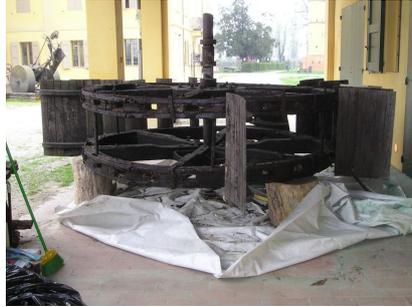
Ruota idraulica prima del restauro

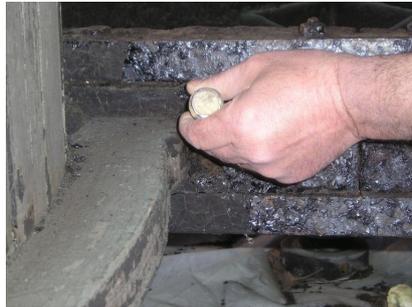
durante il restauro

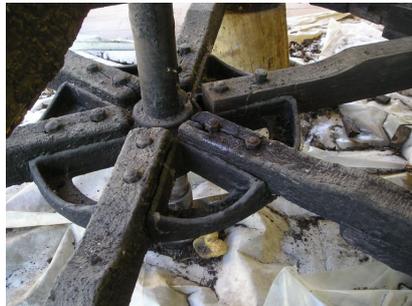
durante il restauro

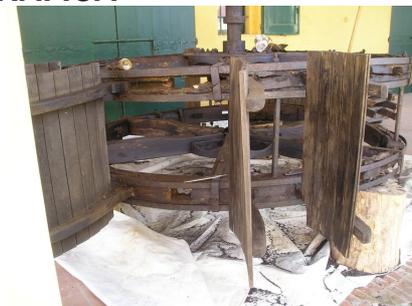
durante il restauro

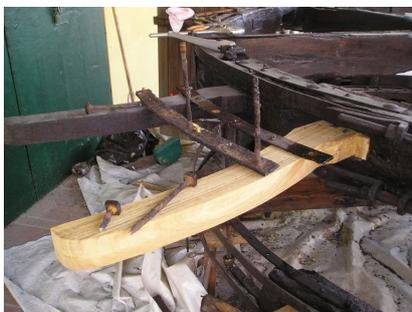
durante il restauro

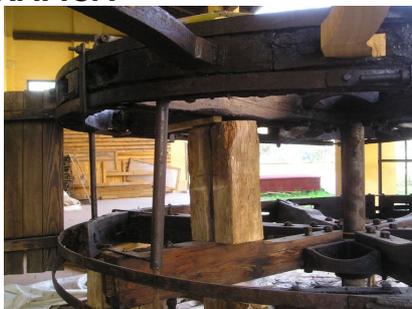
durante il restauro

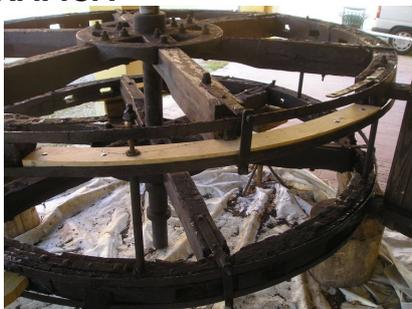
durante il restauro

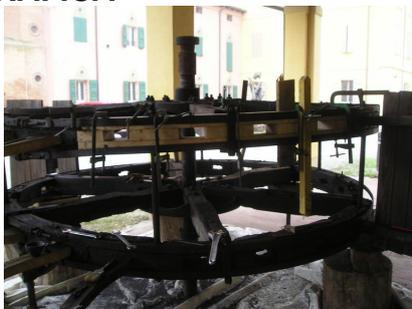
durante il restauro
