Tipo scheda	BDR
<b>CODICE UNIVOCO</b>	
Numero	2007-148
Intervento	Restauro di reperti in lamina bronzea di epoca etrusca provenienti dalla necropoli dei Giardini Margherita.

Provincia	BO
Comune	Bologna
Sede	Museo Civico Archeologico

Relazione tecnica finale

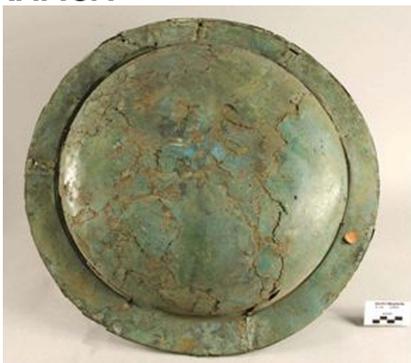
Si è inoltre verificato che numerosi frammenti ( soprattutto quelli della parte dell'orlo esterno ripiegato e della parte di congiunzione del centro con quella perimetrale piatta erano stati tagliati e limati nei bordi per farli combaciare forzatamente in posizioni errate Per rimuovere le tracce dei vecchi adesivi e i depositi di polvere e gli eventuali cloruri presenti le lamine sono state sottoposte a bagni in acqua demineralizzata.

La prima fase è stata quella di rinforzare le porzioni e i frammenti che risultavano molto danneggiati dalla presenza di numerose fessure e crepe, e caratterizzati da bordi estremamente frastagliati e rovinati per i danni subiti dalla applicazione dei chiodi. L'incollaggio e le infiltrazioni per rinforzare la lamina sono stati effettuati utilizzando resina

scudo prima del restauro

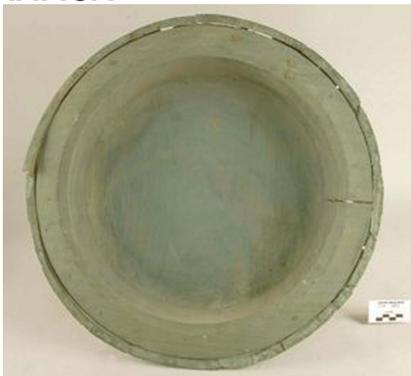
prima del restauro

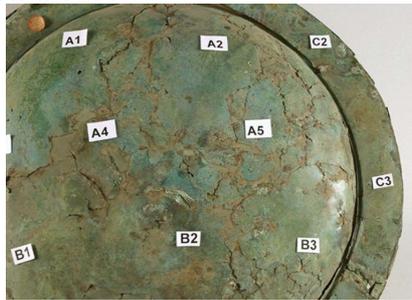
mappatura

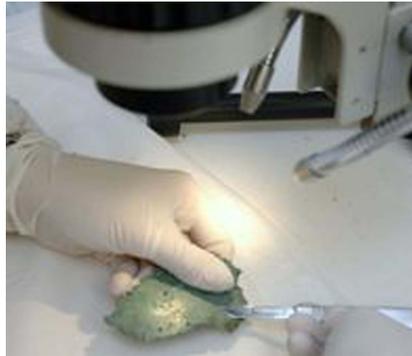
Pulitura al microscopio

incrostazioni con tamponcini di cotone idrofilo imbevuti in alcol e acetone. Pulitura al microscopio
