Tipo scheda	BDR
<b>CODICE UNIVOCO</b>	
Numero	2007-174
Intervento	Restauro arredi della Sala della Musica di Villa Braghieri

Provincia	PC
Comune	Castel San Giovanni
Sede	Villa Braghieri

**PROGETTO DI RESTAURO**

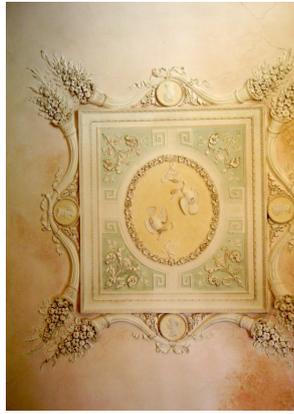
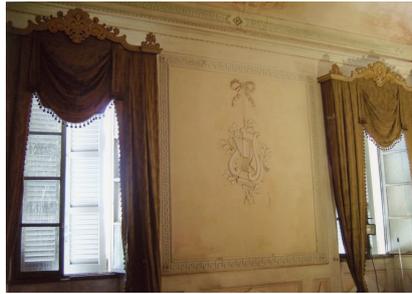
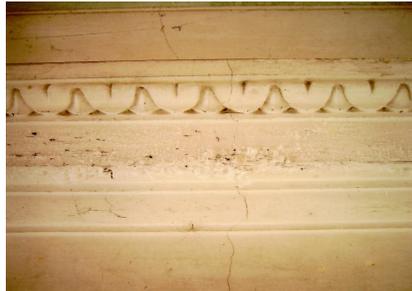
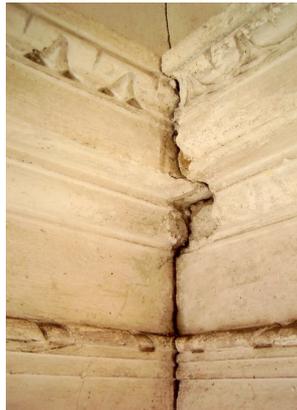
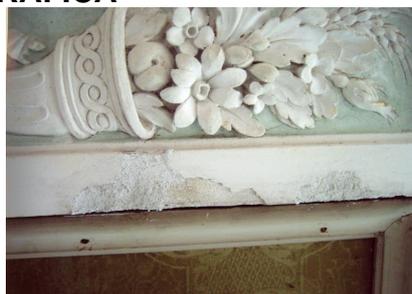
Sala della musica prima del restauro

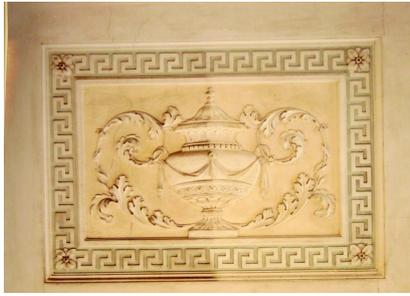
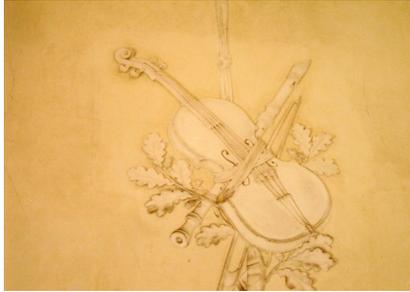
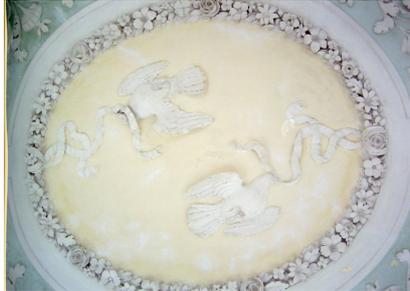
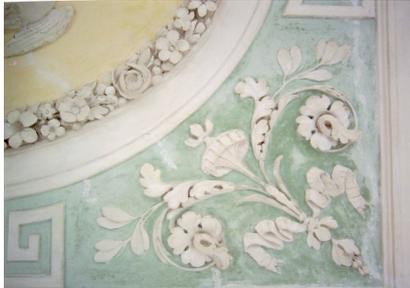
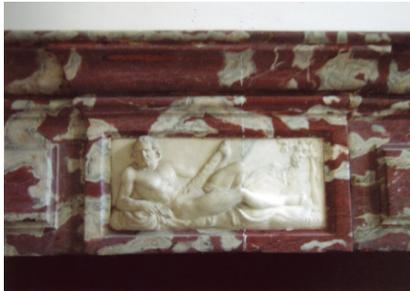
durante il restauro

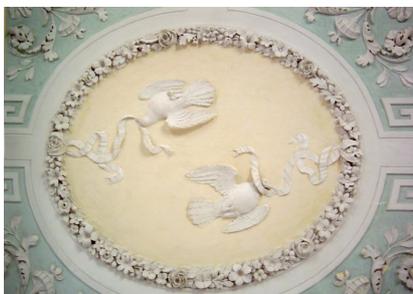
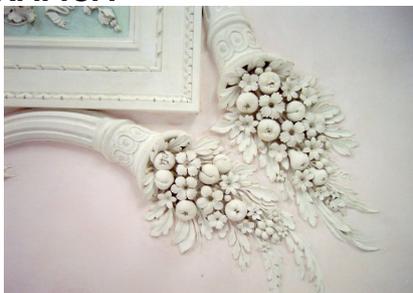
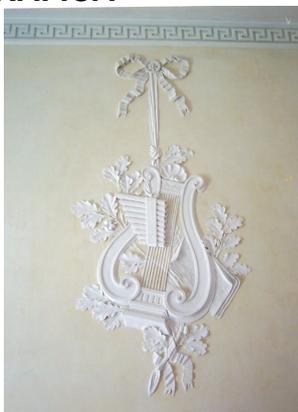
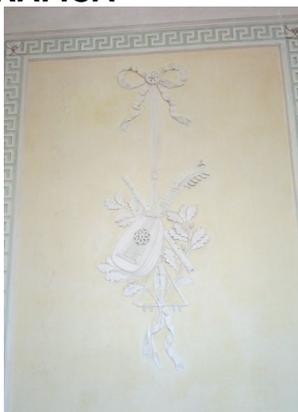
dopo il restauro
