Tipo scheda	BDR
CODICE UNIVOCO	
Numero	2012-23
Intervento	Restauro conservativo di dipinti murali del "Bagno rosa" della camera da letto estiva

Provincia	PC
Comune	Castel San Giovanni
Sede	Villa Braghieri

Oggetto	bagno
Tipologia oggetto	rosa della camera da letto estiva

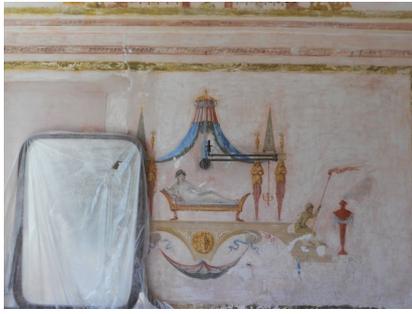
Prima del restauro

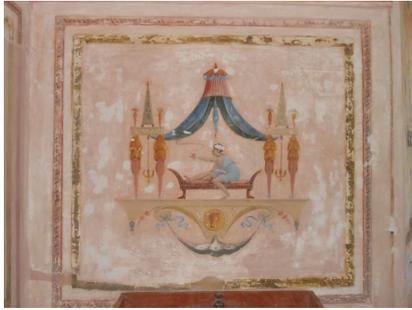
Prima del restauro

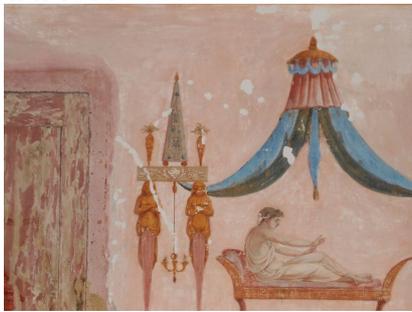
Prima del restauro

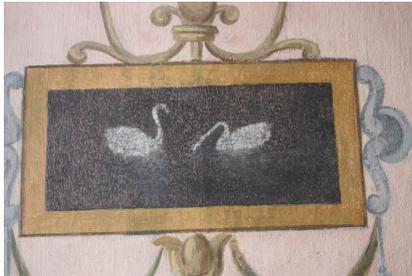
Prima del restauro

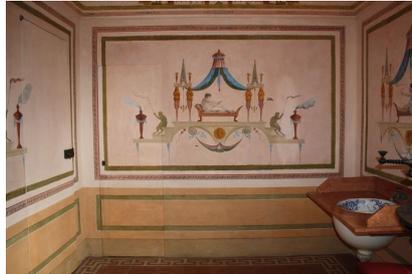
parete2-dopo il restauro

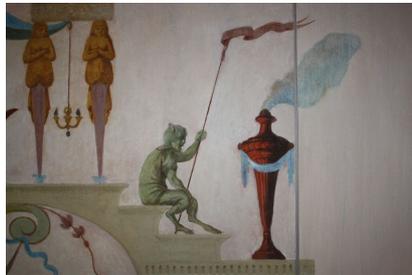
parete1-dopo il restauro

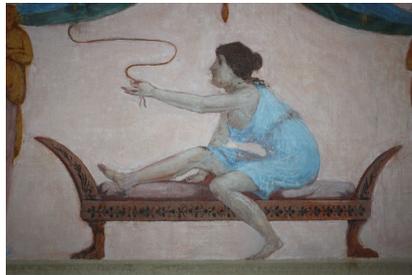
parete3-dopo il restauro

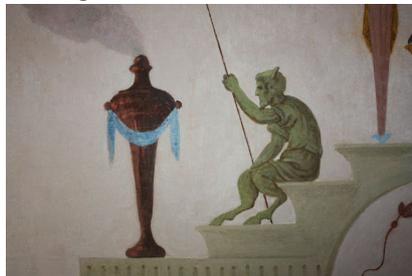
parete4-dopo il restauro

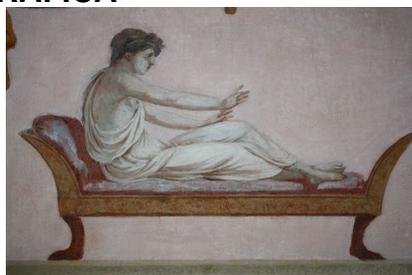
parete2-dopo il restauro

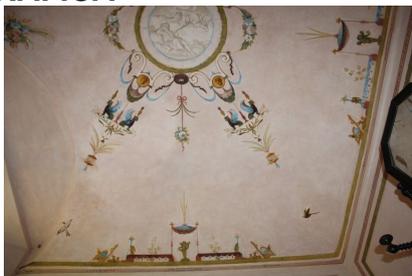
soffitto-dopo il restauro

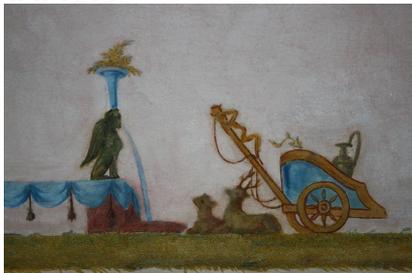
soffitto-dopo il restauro
