| Numero | 2012-120 |
| Intervento | Restauro di una scultura |

| Sede | Pinacoteca Comunale di Faenza |

| Soggetto/ Titolo | Ritratto della bambina Titti Papini |

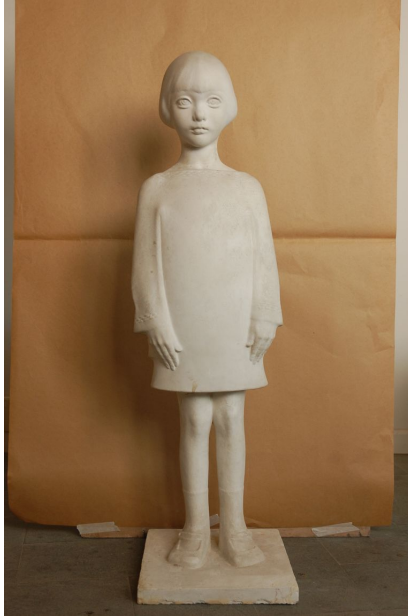
| Indicazioni sull'oggetto | <p><b>STATO DI CONSERVAZIONE</b></p> <p>in precarie condizioni: la sua staticità era compromessa da numerose fessurazioni localizzate sulle gambe e in particolar modo sulle caviglie.</p> <p>L'intera superficie era ingrigita da un leggero deposito di polvere. Erano poi visibili stuccature di crepe e fessurazioni, eseguite con un materiale che nel tempo era ingiallito. Sul retro della scultura erano visibili macchie scure e colature.</p> <p>La fragilità dell'opera, oltre che dalla estrema friabilità del materiale impiegato era data anche dalla sua conformazione, con testa e busto del personaggio sorretti da gambe piuttosto esili: per questo motivo abbiamo ritenuto necessario eseguire prima di ogni intervento una serie di valutazioni preliminari integrate anche dall'esecuzione di indagini radiografiche.</p> <p>Le radiografie hanno evidenziato all'interno l'esistenza di due ferri d'armatura lisci del diametro di 8-10 mm, i quali partono in parallelo dalla testa e attraverso il busto terminano in ciascuna gamba fino ai piedi del personaggio; dai piedi poi piegandosi a U risalgono lungo le gambe per terminare in prossimità delle ginocchia. Oltre a ciò, le radiografie evidenziano come il gesso che costituisce la scultura sia poco compatto e disomogeneo, con vuoti e cavità localizzati soprattutto nel busto.</p> <p>In prossimità del collo si nota una zona rettangolare chiara, spia di un probabile intervento di consolidamento.</p> <p>A una attenta osservazione, confermata poi da alcune misurazioni, si nota che la statua non è in asse con il basamento, ma risulta inclinata in avanti e in maniera lieve verso destra.</p> |

prima dell'intervento

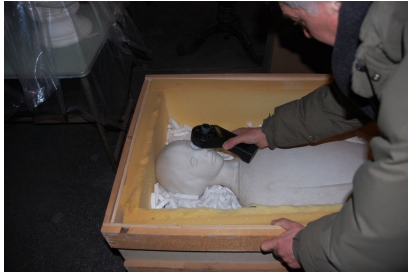
La scultura all'arrivo in laboratorio nella cassa predisposta per il trasporto

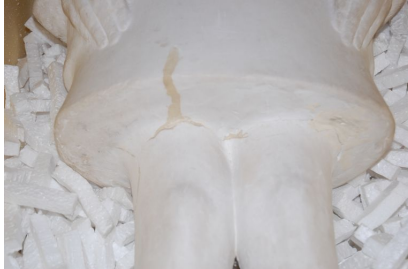
particolari del degrado

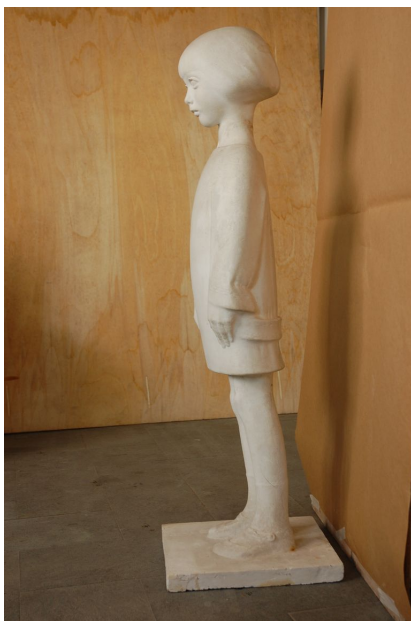
prima dell'intervento

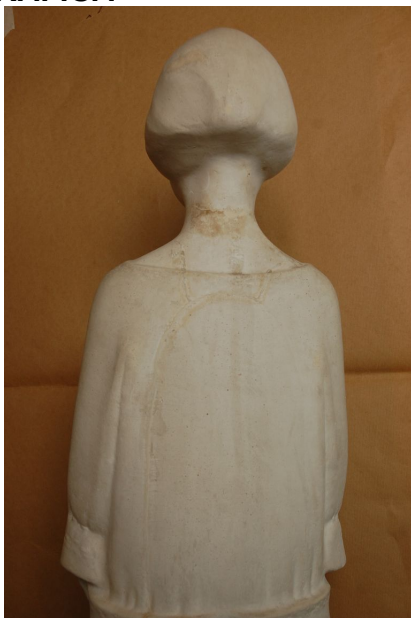
prima dell'intervento

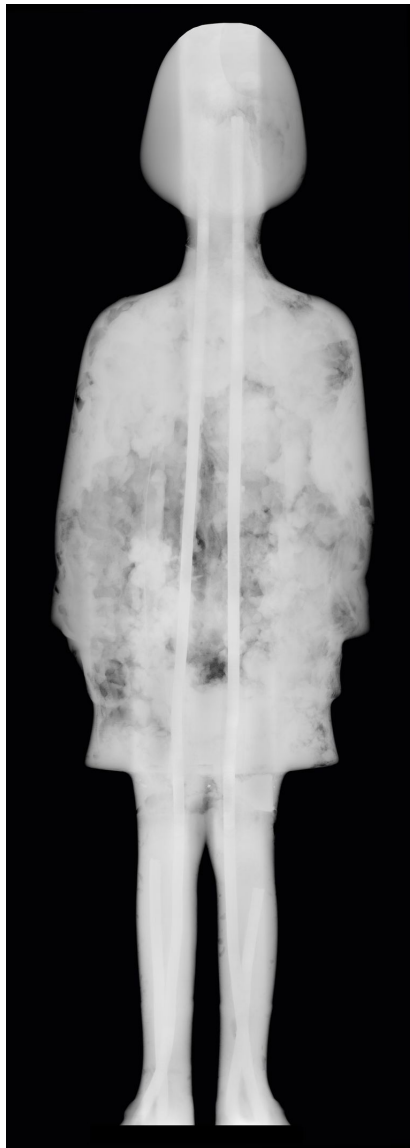
radiografia

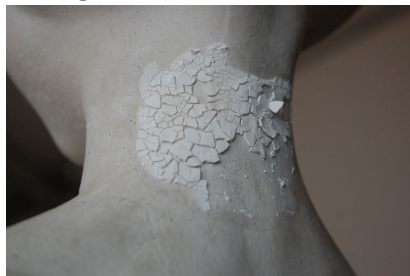
pulitura della superficie

| Relazione tecnica finale | La rimozione dei depositi di polvere e delle macchie giallastre è stata eseguita con impacchi assorbenti in silice micronizzata a base di EDTA al 3% in acqua distillata. |

Per asportare invece le colature e le macchie di colore più scuro sono stati utilizzati blandi solventi opportunamente testati.

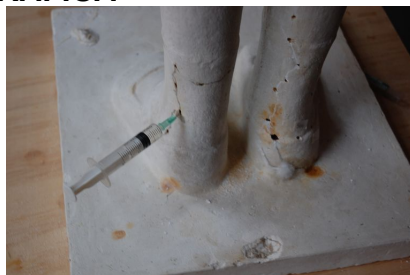
consolidamento eseguito tramite iniezioni

Dopo la pulitura si è proceduto con il consolidamento del manufatto, eseguito iniettando resina epossidica (Araldite AW 106) direttamente nelle fessurazioni presenti nelle gambe del personaggio, mentre nella zona di attaccatura tra le gambe e il busto è stata iniettata malta idraulica premiscelata (PLM A). Sulle macchie di impossibile rimozione, come quelle causate dall'ossido di ferro, si è optato per un abbassamento di tono con pigmentazione a tempera.

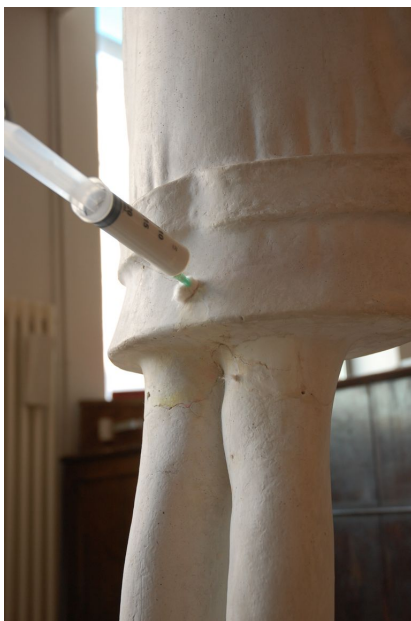
consolidamento eseguito tramite iniezioni

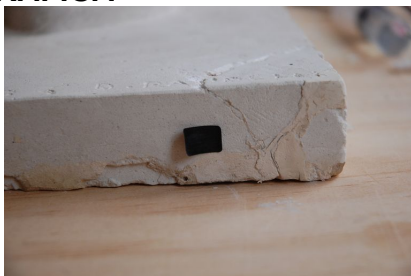
integrazione del basamento

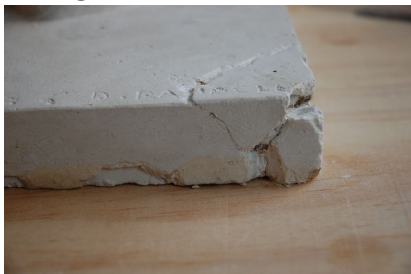
basamento prima dell'integrazione

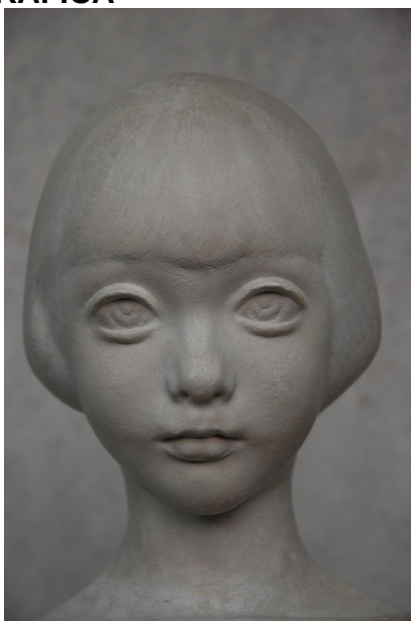
dopo il restauro

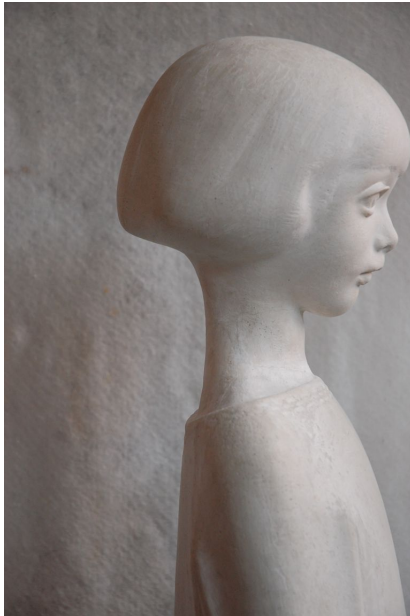
dopo il restauro

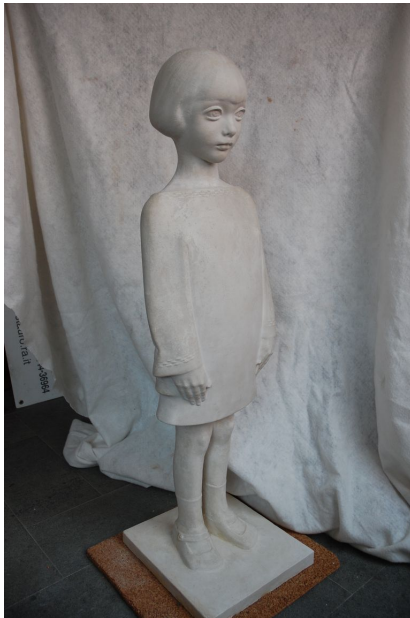
dopo il restauro
