Numero 2006-133

Intervento Laboratorio didattico di conservazione e manutenzione di alcuni oggetti

Sede Museo Etnografico di Valliano

Relazione tecnica finale

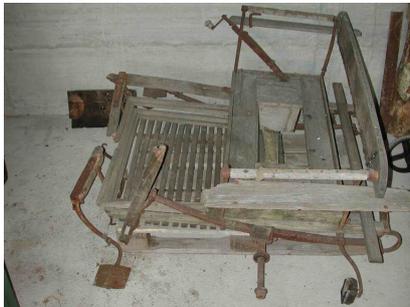
calesse prima del restauro

Le stanghe spezzate erano irrecuperabili. Con altre due, integre e di misure simili abbiamo avviato il rimontaggio delle varie parti. Le nuove stanghe, incurvate, sono state raddrizzate con impacchi d'acqua e asciugate col fuoco tensionandole in senso contrario.

Le parti metalliche deformate sono state raddrizzate a caldo.

Le parti sconnesse, come la pedana poggiapiedi, sono state collocate nella loro sede sostituendo quelli degradati. È stato ricostruito il paraschizzi frontale, abbiamo applicato le staffe portafanale e il portastrada. Sono stati spessorati i mozzi delle ruote, eliminando la tolleranza dell'incastro. L'apparato frenante è stato revisionato e sono stati cambiati i tappi.

Il ritiro del legno delle ruote è stato compensato ridimensionando i cerchi metallici, scaldandoli in un cerchio di fuoco e braci e inserendoli caldi sul legno. Raffreddandosi si sono ritirati mettendo in pressione la corona lignea.

Su tutte le parti lignee pulite è stata applicata una patina giallo-avorio, simile a quella preesistente a base d'olio di lino pigmentato con ossidi, mentre le parti in ferro sono state protette con acido tannico e cera microcristallina.

Le tappezzerie e le finiture (le guarnizioni delle stanghe, il cuscino mobile, lo schienale, la rete di protezione in corda, la tela paraschizzi e quella del poggiatesta) sono state rifatte con materiali nuovi sul modello dell'originale seguendone le tracce.
