Tipo scheda	BDR
CODICE UNIVOCO	
Numero	2005-249
Intervento	Restauro della scultura in gesso "Così a lungo preda dell'aria"

Provincia	RA
Comune	Ravenna
Sede	Museo d'Arte della Città

Oggetto	scultura
Tipologia oggetto	gesso
Soggetto/ Titolo	Così a lungo preda dell'aria

Nome scelto (autore)	Monari Sergio
Sigla per citazione	S08/00001210

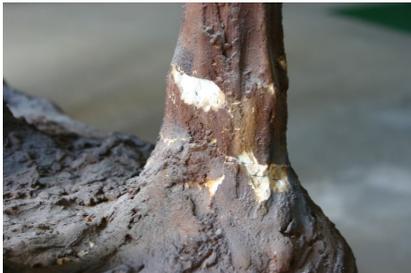
Notizie storico-critiche	L'opera è una scultura in gesso, formata da un piano in polistirolo di 79 x 135 m in cui sono conficcate 32 canne di Bambù, che arrivano fino a un'altezza massima di 97 cm. Tutta la struttura è ricoperta di j uta imbevuta nel gesso e di uno strato di gesso lavorato manualmente dall'artista. L'opera è stata dipinta con catrame, assumendo quindi una colorazione scura.
Stato di conservazione	L'opera si presentava con polvere diffusa su tutta la superficie, cadute localizzate di colore, perdita localizzata di frammenti di gesso, fessurazioni, che in alcuni punti alla base degli elementi verticali si configurano come vere e proprie fratture che rendono instabili tali elementi in quanto la posizione verticale è mantenuta solo grazie alle canne di bambù ne costituiscono il sostegno interno; tali fratture si sono originate a causa della trazione esercitata delle canne di Bambù sul polistirolo, si è così allargato il buco in cui le canne erano conficcate e di conseguenza il movimento oscillatorio degli elementi verticali ha fatto sì che il gesso si fratturasse, non essendo un materiale né sufficientemente elastico né abbastanza resistente da sostenere tali movimenti. Il colore si è modificato a causa dell'invecchiamento e dei depositi di polvere.

prima del restauro: particolare delle fratture e mancanze

Una volta terminato il consolidamento si sono ricostruite le parti mancanti con gesso alabastrino, lavorandolo a mano come in origine e cercando di seguire il più fedelmente possibile le irregolarità della superficie dandole continuità. Le fasi finali del restauro hanno previsto l'eliminazione della polvere dalla superficie tramite una pistola ad aria compressa e la ridipintura completa, visto il forte cambiamento cromatico, con un colore a base di catrame, identico all'originale.

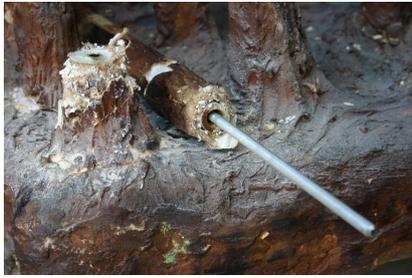
prima del restauro: particolare della sostituzione delle canne di bambù

Il primo intervento effettuato è stato la sostituzione di una delle canne di Bambù, troppo deteriorata per essere mantenuta originale, con un'asta della medesima lunghezza costituita da ferro zincato e ottone fissata al gesso con l'adesivo epossidico E - 502 bicomponente, formato dal componente A, la base, resina epossidica liquida e dal componente B, indurente addotto da ammina cicloalifatica, in proporzione 2:1 a cui si è aggiunto un addensante, l'Areosil della Prochimica. Una volta effettuata questa sostituzione si è proceduto al consolidamento degli elementi verticali instabili. Sono stati fatti buchi con il trapano alla base degli elementi da consolidare attraverso cui si è iniettata prima acqua per facilitare la presa del consolidante e successivamente il consolidante stesso. Come consolidante si è scelta la schiuma poliuretana universale 1 K - 750 M della Fischer contenente isocianato di polimetilfenilene. Questo materiale ha un'ottima compatibilità con il polistirolo essendo un prodotto molto simile e con tutti gli altri materiali usati ed ha ottime caratteristiche fisicomeccaniche, per cui non vi sono modificazioni di volume dopo l'indurimento, resiste all'umidità, resiste a T° tra i - 40 e i + 90°C, ha un'ottima durata nel tempo. L'unico fattore che porterebbe a un suo degrado sono le radiazioni UV, quindi è risultato particolarmente idoneo in questo caso che prevede la sua immissione all'interno della struttura.

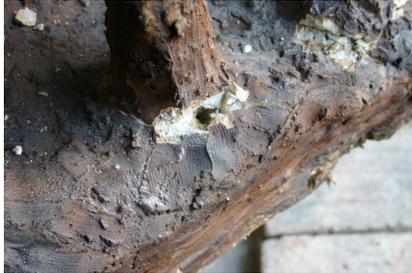
prima del restauro: particolare della sostituzione delle canne di bambù

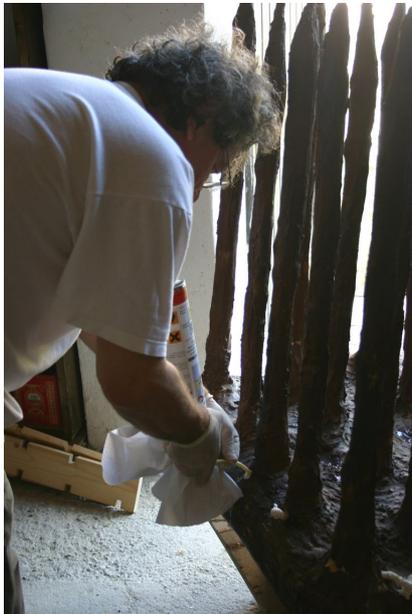
particolari del consolidamento degli elementi verticali

La schiuma è stata immessa all'interno dei buchi con un apposito tubicino fino a eccedenza e lasciata indurire, l'indurimento normalmente richiede 2 ore ma in questo caso vista la profondità di applicazione si sono attese 24 ore prima di reintervenire sull'opera. Una volta indurita l'eccesso di resina è stato rimosso a bisturi. Alcuni elementi verticali che non risultavano ancora perfettamente stabili sono stati consolidati usando lo stesso adesivo epossidico menzionato per l'incollaggio dell'asta metallica applicato in profondità tramite un siringa senza ago attraverso fori eseguiti nei punti più indicati e poi tamponati temporaneamente tramite nastro carta per evitare il pericolo della resina. Tutti i fori effettuati sono poi stati stuccati con gesso da muro.

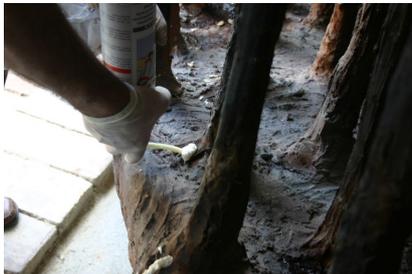
particolari del consolidamento degli elementi verticali

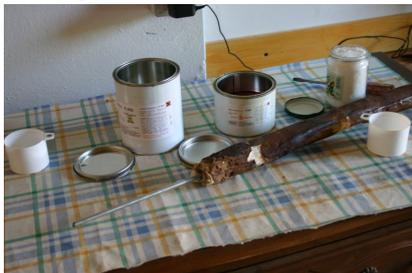
particolari del consolidamento degli elementi verticali

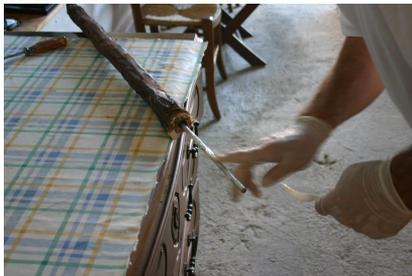
particolari del consolidamento degli elementi verticali

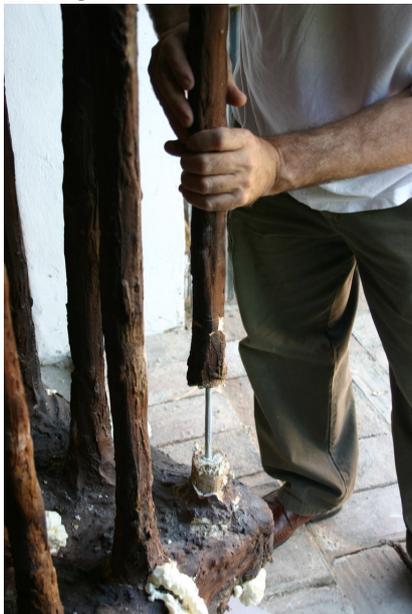
particolari del consolidamento degli elementi verticali

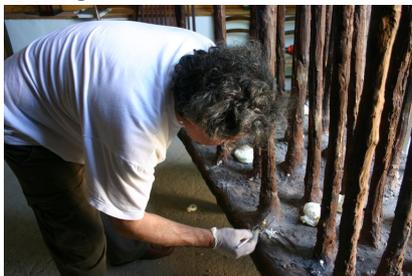
particolari del consolidamento degli elementi verticali

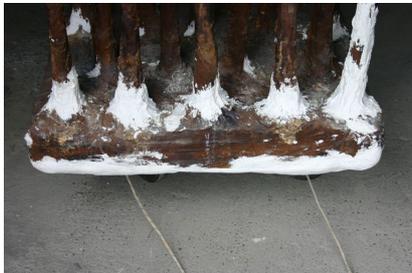
particolari delle fasi di stuccatura e ricostruzione

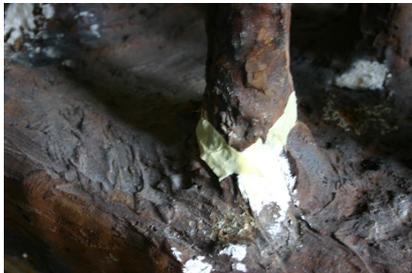
particolari delle fasi di stuccatura e ricostruzione
