Tipo scheda	BDR
CODICE UNIVOCO	
Numero	2011-291
Intervento	Intervento di analisi, restauro, conservazione di un gruppo di opere e della grande "Mistura" di Mattia Moreni.

Provincia	FC
Comune	Santa Sofia
Sede	Galleria d'Arte Contemporanea V. Stoppioni

Oggetto	scultura
Tipologia oggetto	polimaterica
Soggetto/ Titolo	La Mistura

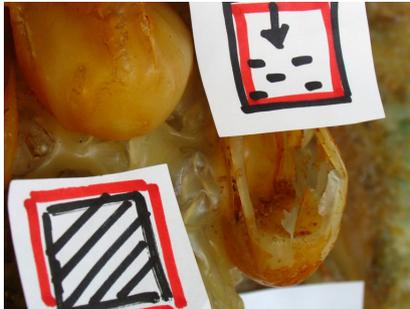
degrado

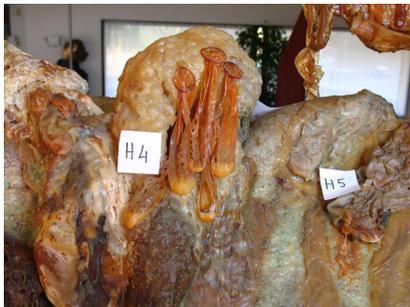
degrado

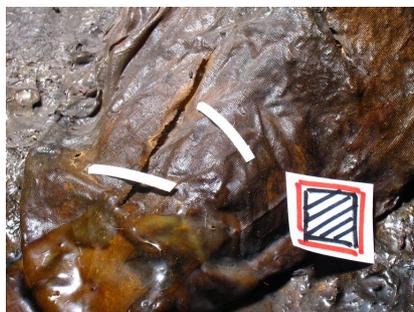
degrado
