Numero 2001-184-5

Intervento Restauro del dipinto "Interno del Casinò di Montecarlo" di Francesco Valaperta

Sede Galleria d'Arte Moderna Ricci Oddi

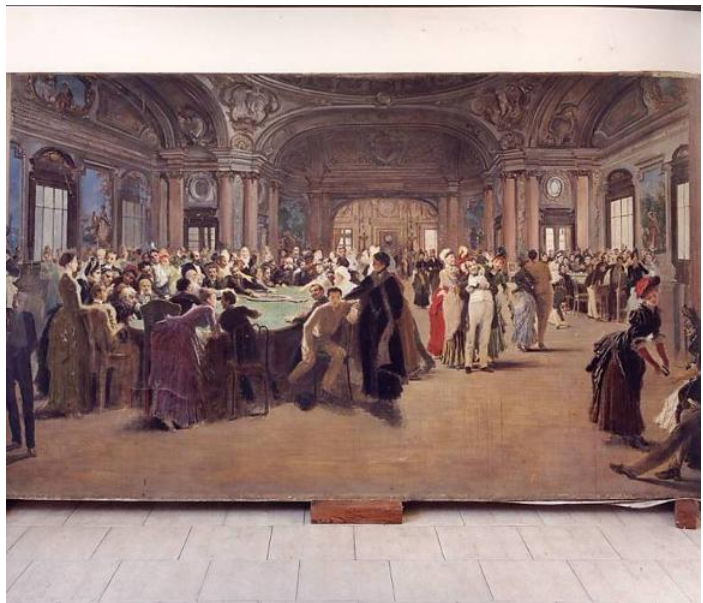
| Stato di conservazione | -Il supporto é una tela molto sottile inchiodata a un telaio che presenta nella -parte inferiore due tagli paralleli alla traversa del telaio. -piccole cadute di strato pittorico -uno strato di polvere altera l'originale brillantezza dei toni -la cornice dorata presenta varie lacune e ritocchi a parporina |

dipinto prima del restauro

| Relazione tecnica finale | <p>- spolveratura e prova di resistenza sia del supporto sia degli strati pittorici all'umidificazione e all'esecuzione di saggi di prova lungo il perimetro -pulitura con saliva artificiale (acqua demineralizzata, tensioattivo e mucina). - applicazioni locali a pennello di alcool polivinilico(Gelvatol A acqua e alcool) -smontaggio del dipinto dal telaio - riappianamento di tutte le deformazioni -risanamento di tutte le lacerazioni e fori di chiodi riposizionando i lembi ed eseguendo innesti di tela preparata e trattata -giunzione degli innesti alla tela con poliammide in polvere, mentre i due tagli più ampi, dopo essere stati ravvicinati sono stati fissati tramite l'applicazione di adesivo di classe poliuretanica (Akeogard) addensato. - realizzazione di fasce perimetrali in tela di lino trattate, e applicate con Beva 371 - ritensionamento sul telaio ripulito, consolidato e disinfestato tramite sellerine in acciaio anodizzato. - stuccatura delle lacune eseguita con gesso di Bologna e colla animale. -integrazione pittorica realizzata con colori ad acquerello e colori a vernice -riduzione degli sbiancamenti velati con colori ad acquarello; le colature sul pavimento sono state interrotte con piccoli tratteggi - cornice dorata è stata ripulita dai ritocchi di porporina con acetone e dal deposito di polveri e sudiciume con saliva artificiale e acetone essendo la doratura non in oro zecchino. - risanamento della struttura con la realizzazione di parti mancanti e la sostituzione di zone degradate - consolidamento e disinfestazione. -ricostruzione degli elementi decorativi perduti, tramite calco siliconico realizzata con scagliola incollando i pezzi al supporto con resina vinilica a presa rapida -stuccatura delle lacune - integrazione pittorica è stata realizzata con basi a tempera di tono rosso-bruno e polvere d'oro stemperata, in cera per ottenere un effetto di imitazione totale. A protezione dello strato dorato è stato steso un protettivo a base di cera microcristallina in essenza di petrolio.</p> |

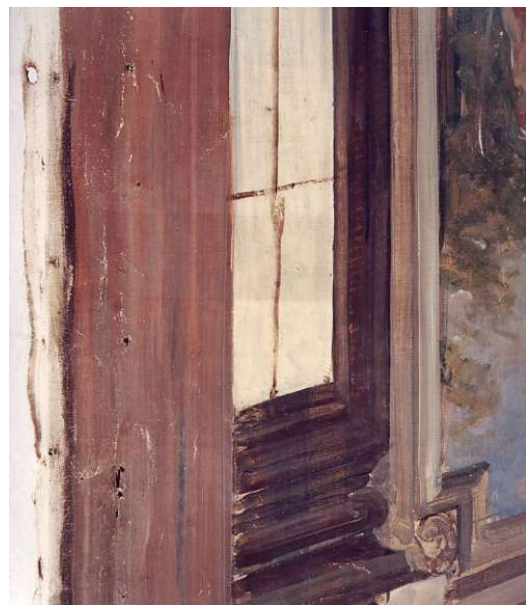
particolare delle lacerazioni, dei fori dei chiodi e delle abrasioni della pellicola pittorica

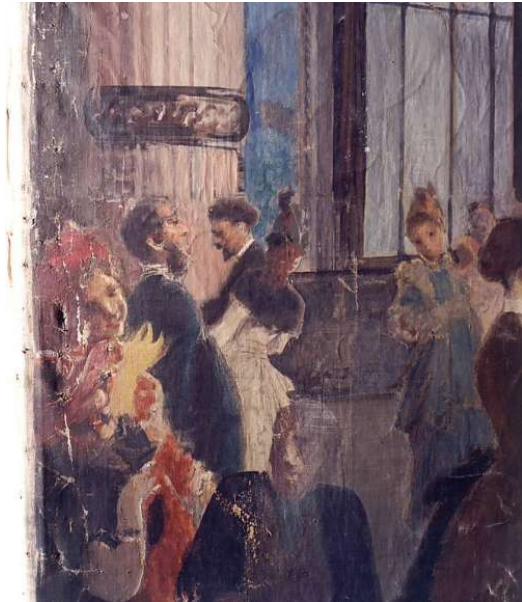
particolare degli sbiancamenti e delle cadute di strato pittorico

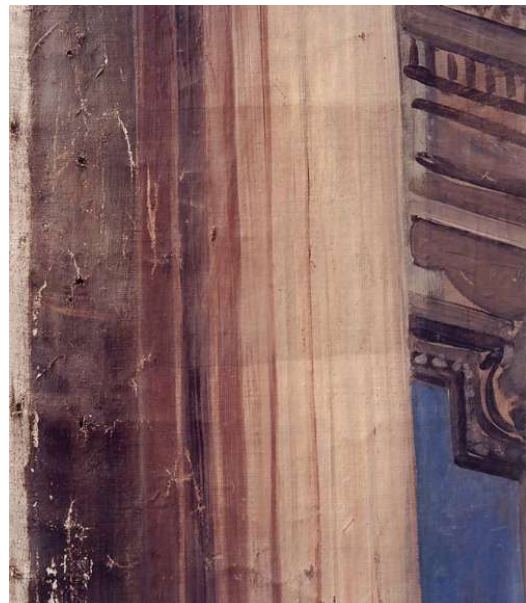
tassello di pulitura sulla colonna del lato sinistro

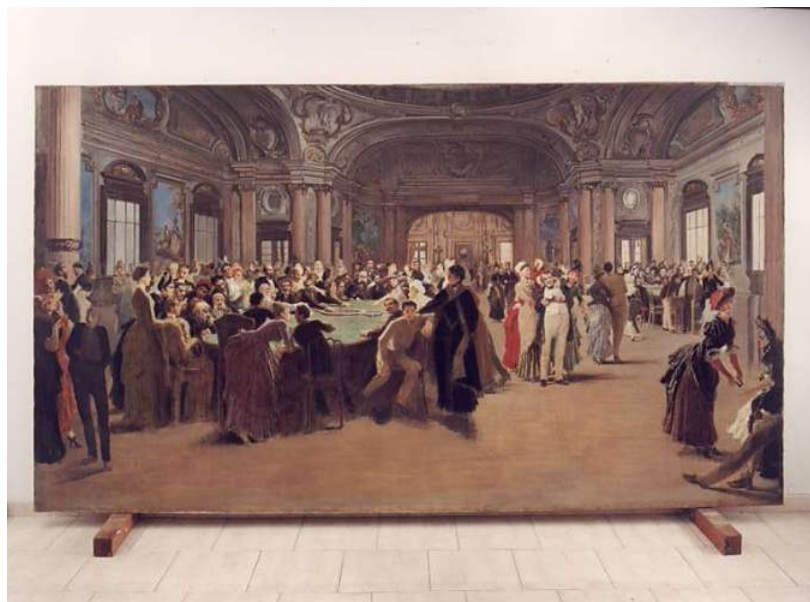
dipinto dopo il restauro

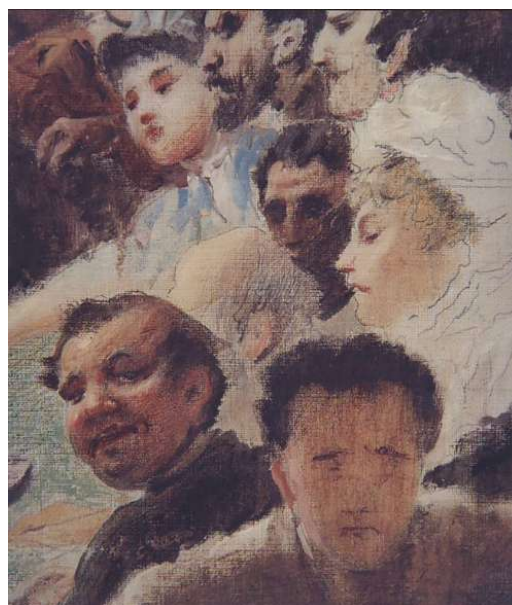
particolare dopo il restauro
