Numero 2005-196a

Intervento Restauro di formelle a rilievo poste su "Maestà" e fontane lungo la Via del Sale

Data (yyyy/mm/dd) 2005/05/31

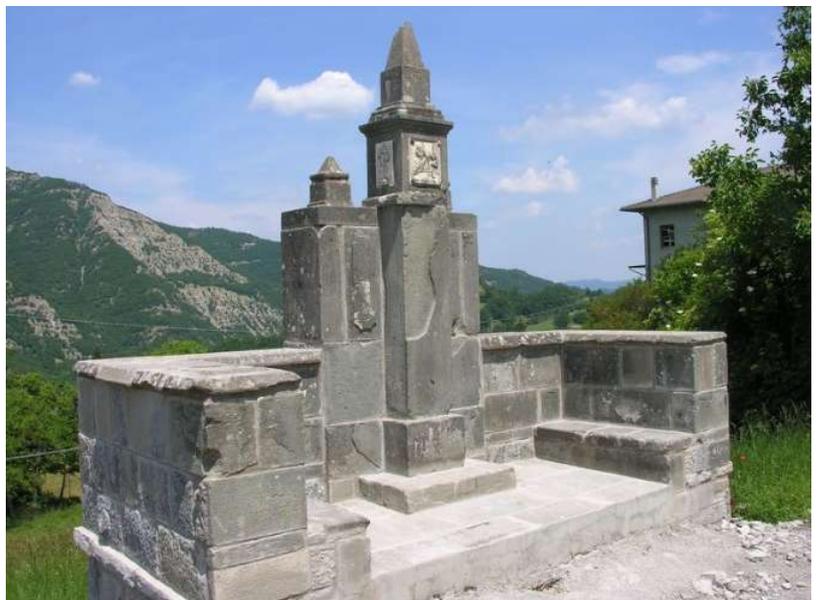
Maestà di Carbogna prima del restauro

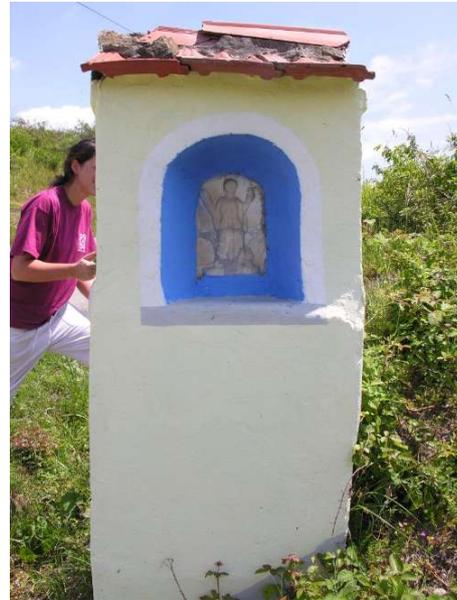
Maestà di Casola prima del restauro

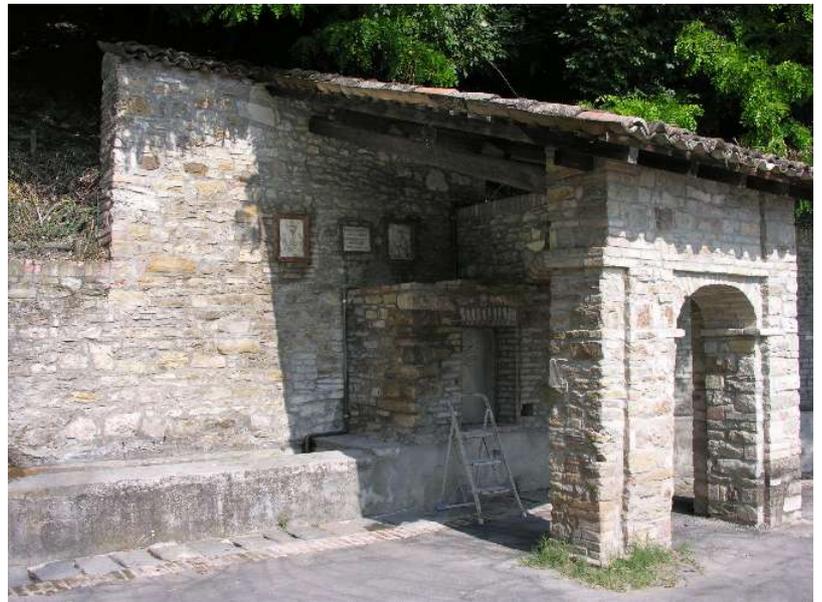
Fontana di Castrignano prima del restauro

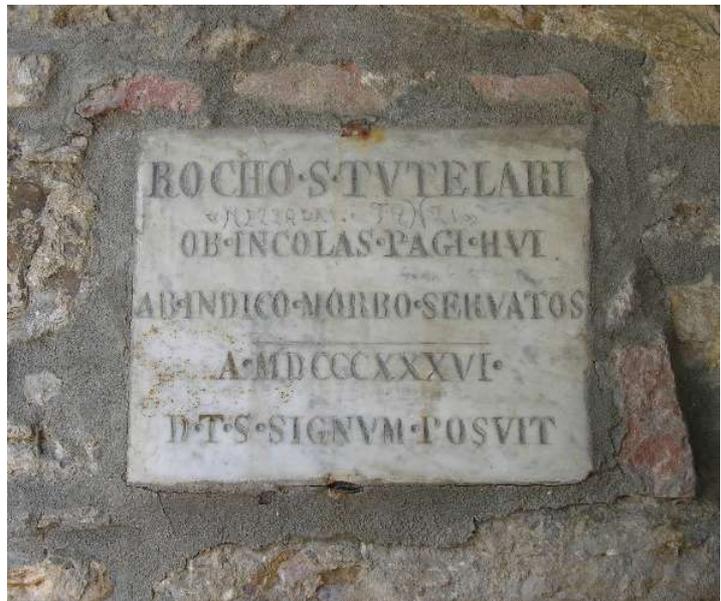
Castrignano, particolare prima del restauro

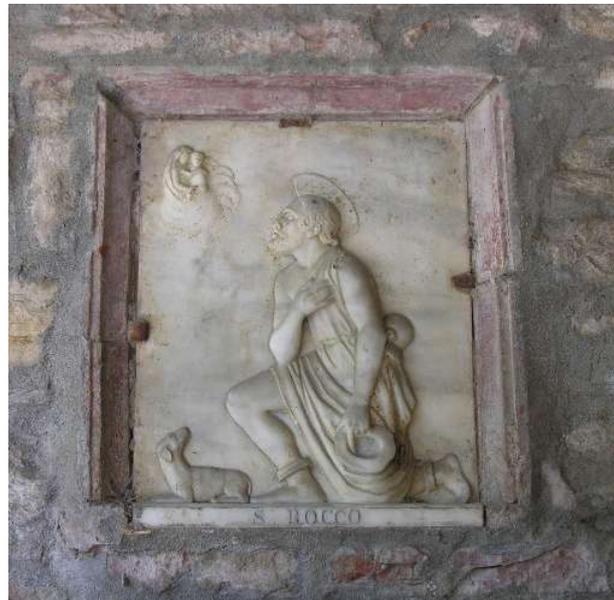
Castrignano, particolare prima del restauro

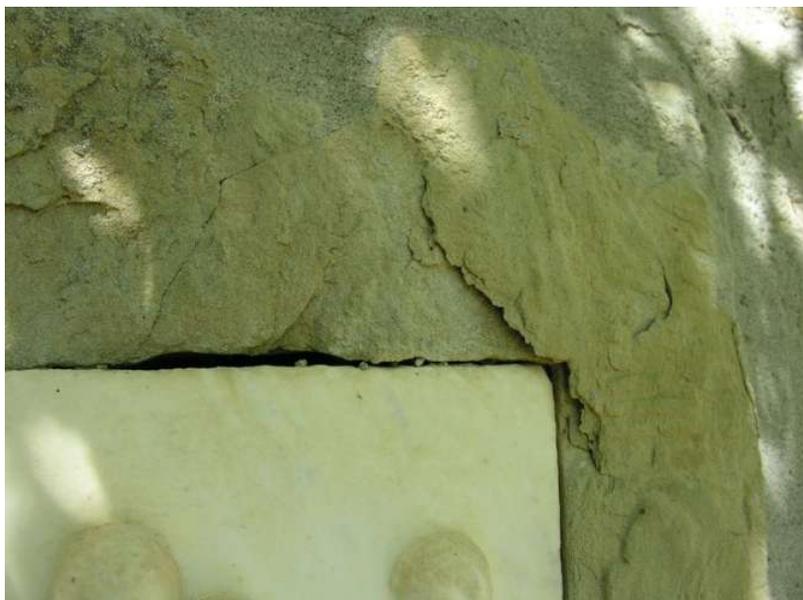
particolare prima del restauro

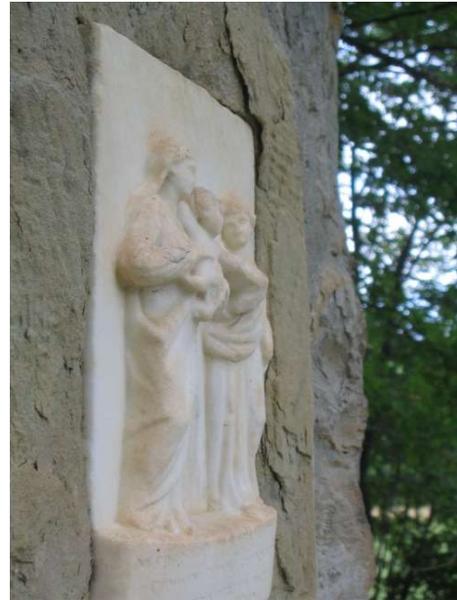
particolare prima del restauro

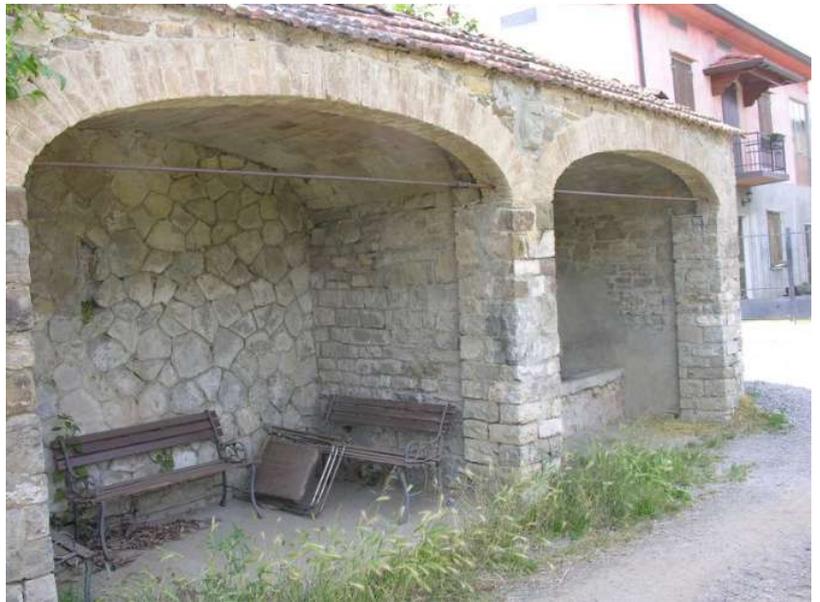
Fontana di Sauna prima del restauro

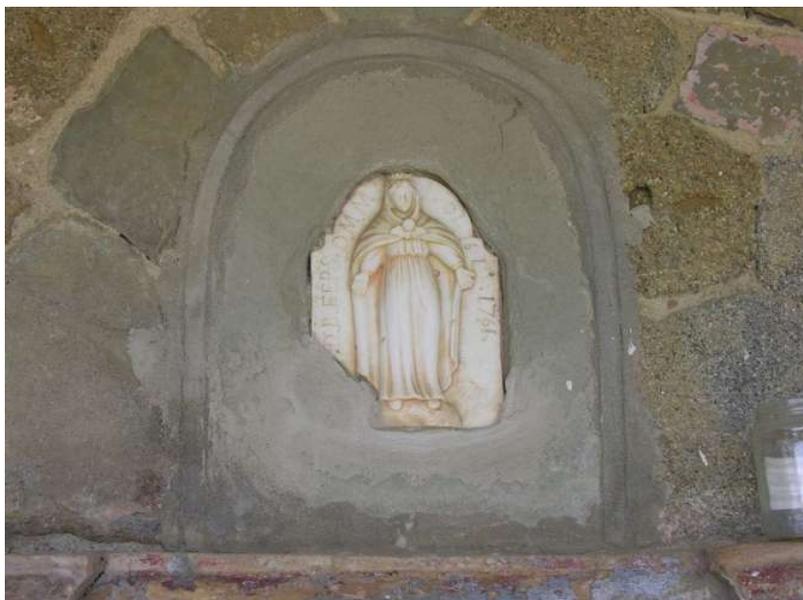
particolare prima del restauro

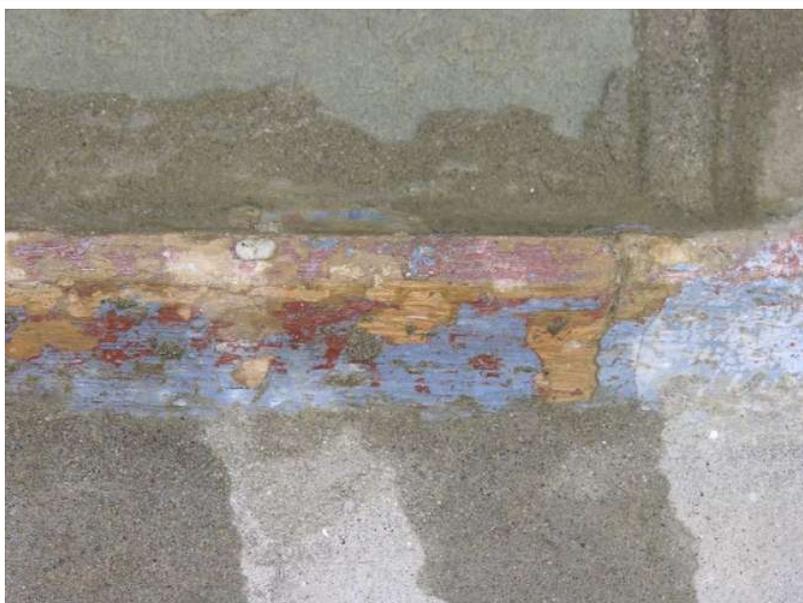
prima del restauro

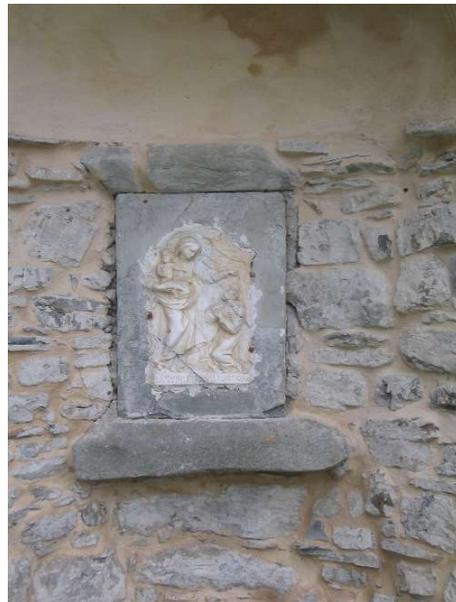
particolare prima del restauro

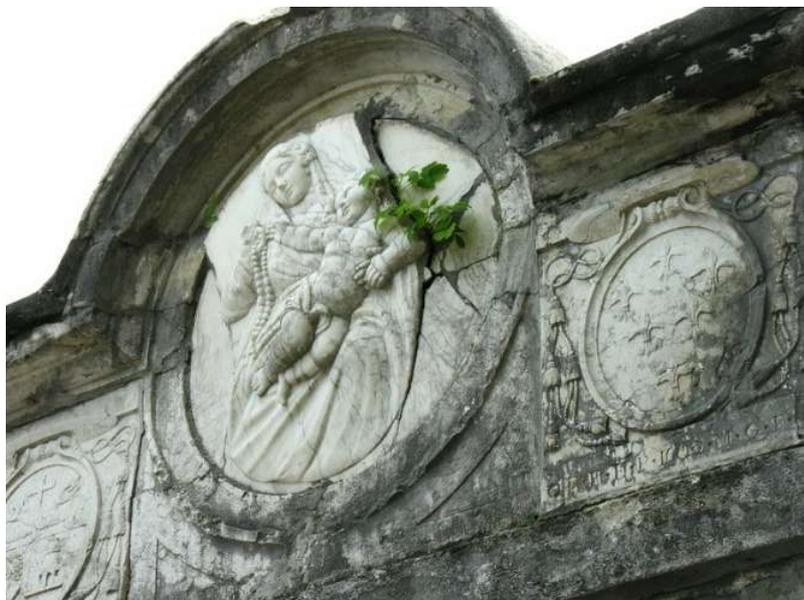
Ponte di Lugagnano prima di restauro

EDICOLA PONTE DI LUGAGNANO -Trattamento biocida delle piante erbacee cresciute all'interno del manufatto , causa dei pericolosi distacchi, tramite l'applicazione di efficace e specifico prodotto diserbante. -Applicazione di rete di protezione in nylon e due fasce di contenimento .

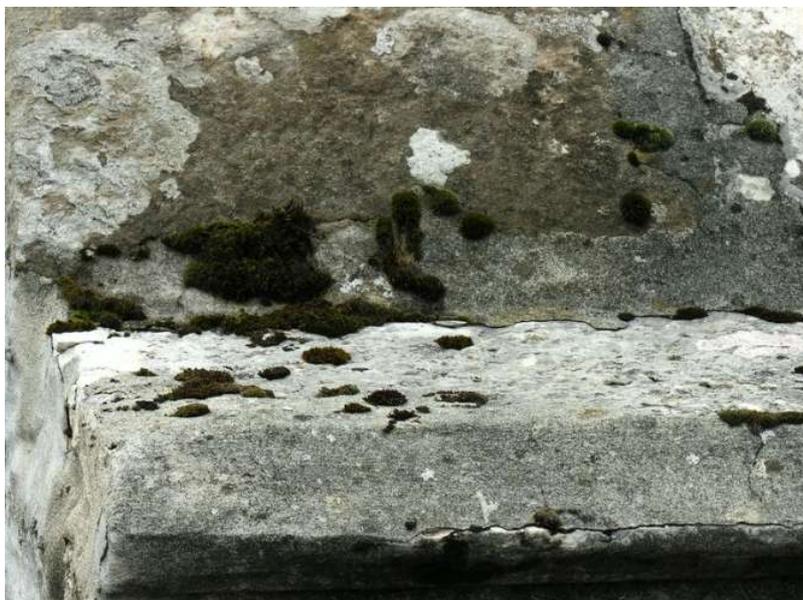
prima del restauro

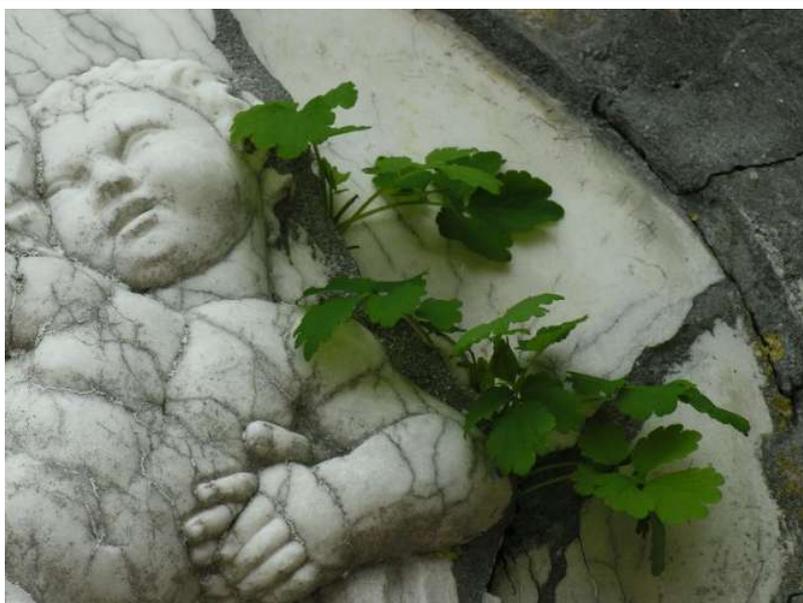
prima del restauro

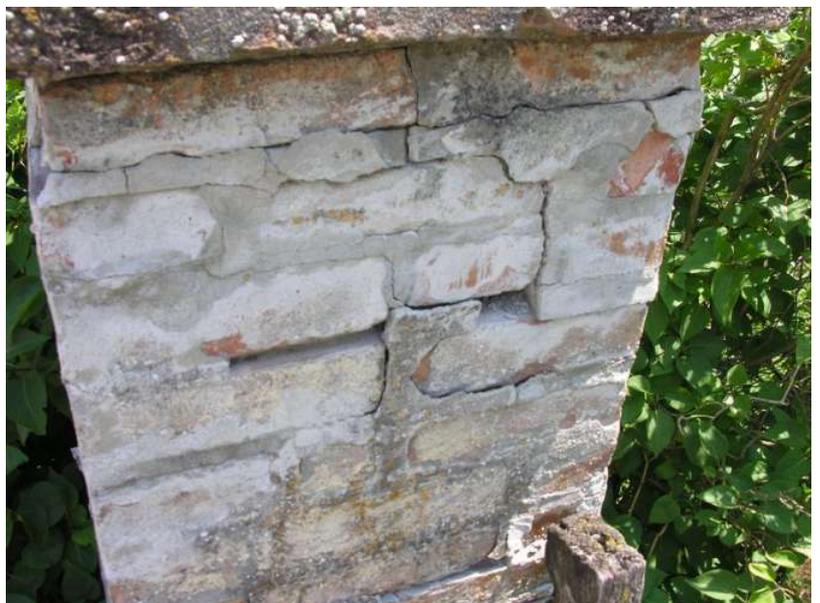
particolare prima del restauro

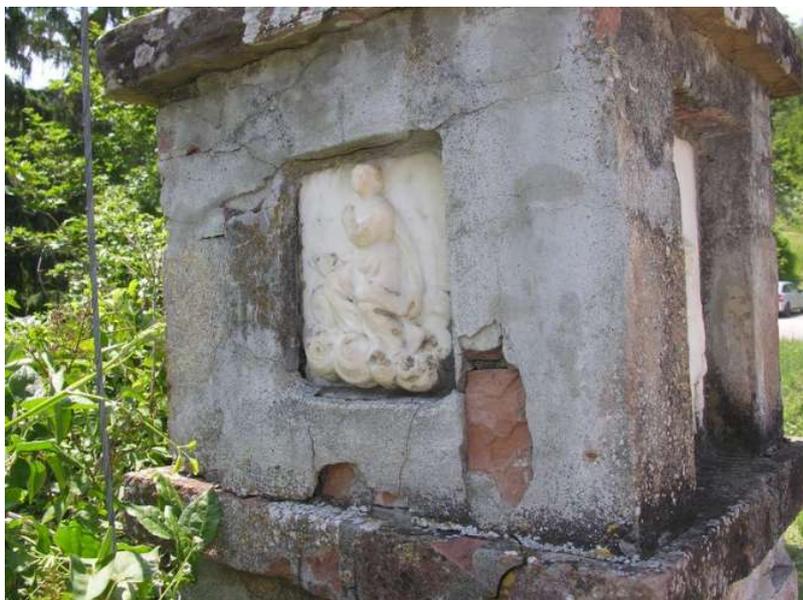
particolare prima del restauro
