Numero 1996-169h

Intervento Restauro di vetrinette e dipinti

Comune Massa Lombarda

Sede Centro Culturale Carlo Venturini

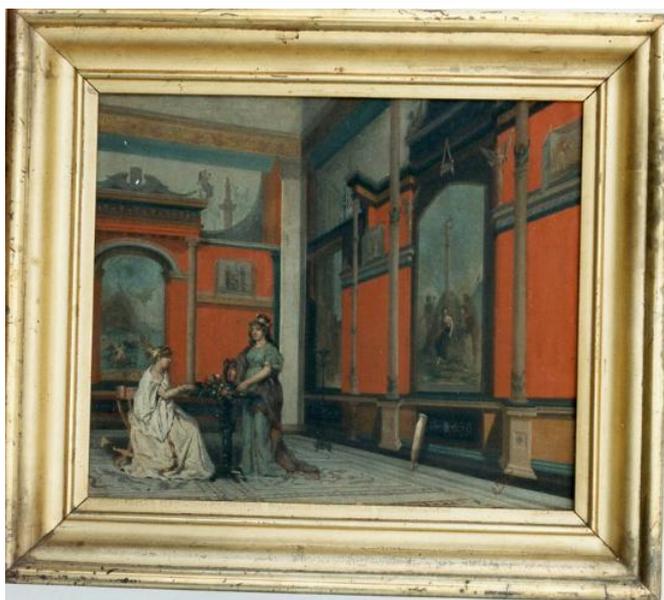
copia di una stanza degli appartamenti di Cesare Augusto prima del restauro

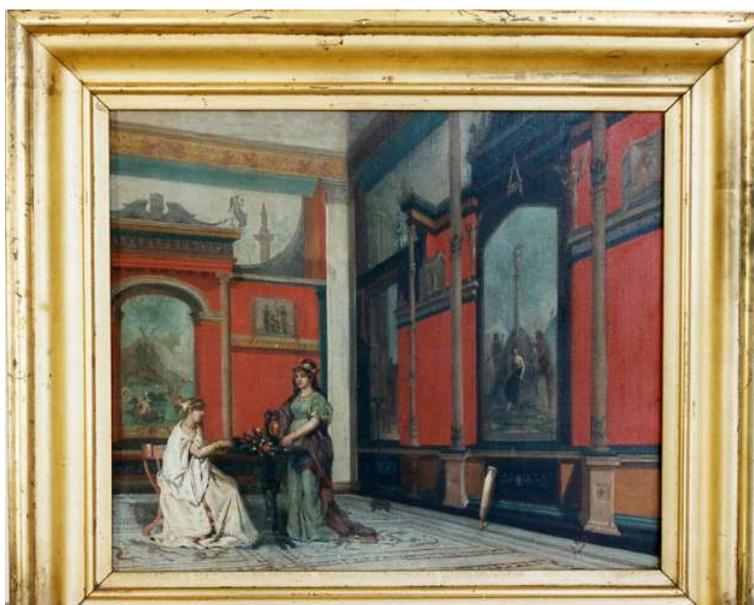
dopo il restauro

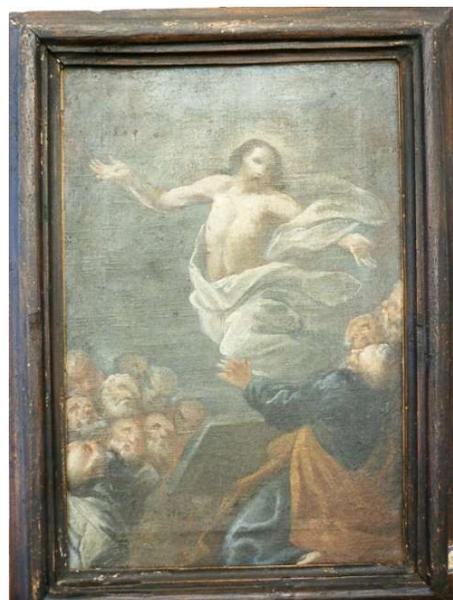
Resurrezione prima del restauro

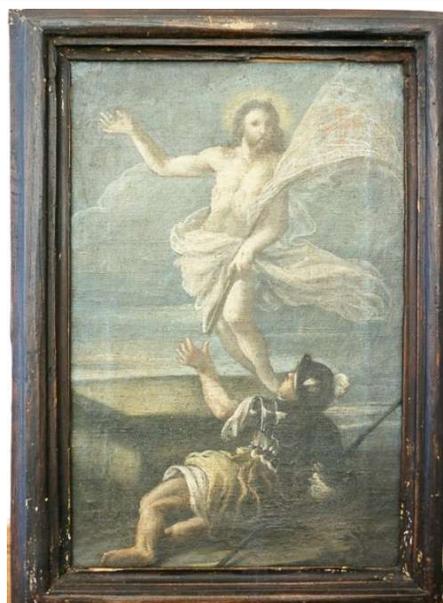
Resurrezione dopo il restauro

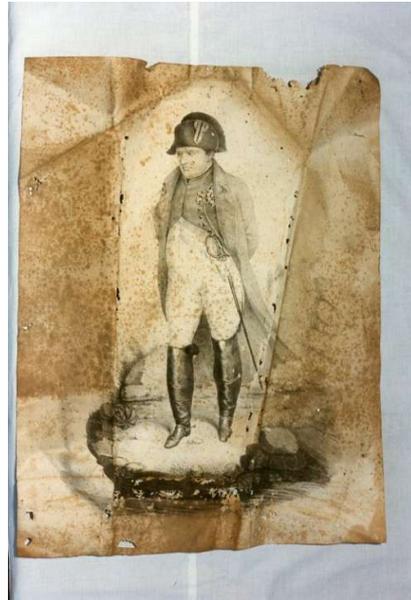
Ritratto di Napoleone prima del restauro

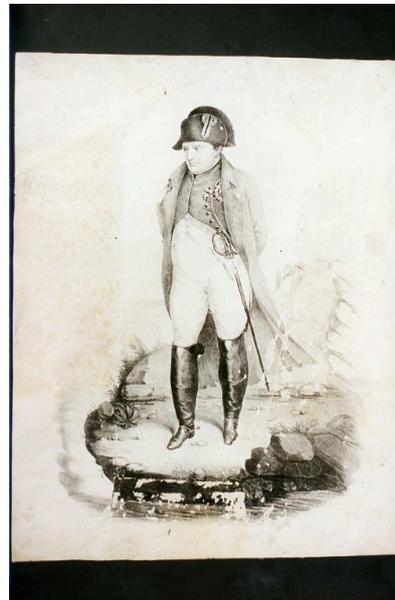
Ritratto di Napoleone dopo il restauro
