## CODICI

1996-119c

Restauro di un soffitto

Museo della Civiltà Valligiana

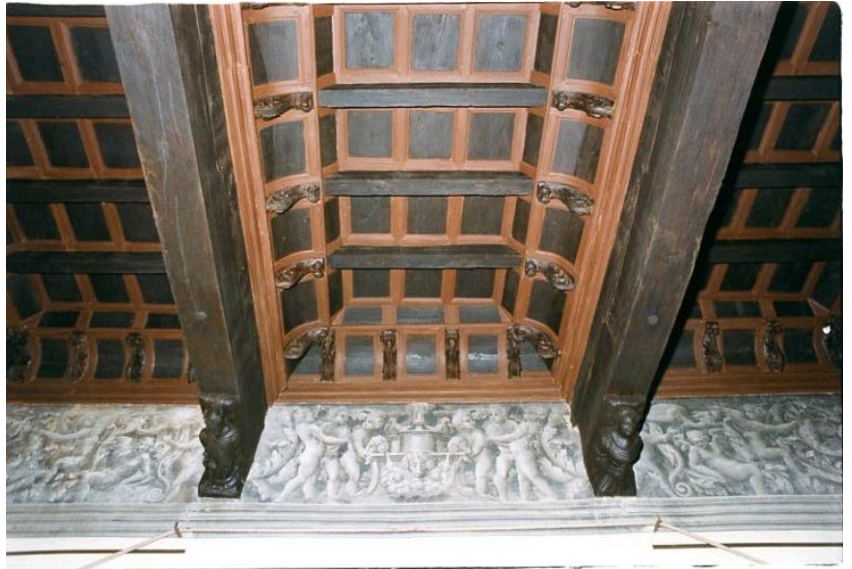
dopo il restauro

| Relazione tecnica finale | <p>PULITURA asportazione dei detriti, raddrizzamento delle tavole imbarcate, colorazione delle fessure e rimontaggio con viti autofilettanti CONSOLIDAMENTO -aggiunta di cinque tavole nella parte in prossimità del camino poiché mancavano. -ricostruzione delle cornici mancanti, risanamento di quelle pericolanti. -sondaggi di pulitura INTEGRAZIONI PITTORICHE -accordo tonale delle parti nuove a quelle già esistenti. Sul retro è stata applicata una vernice idrorepellente, mentre sul davanti è stato applicato un film di vernice e cera.</p> |

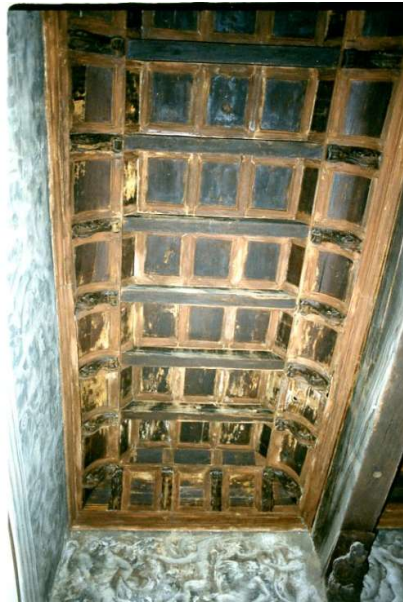
| Stato di conservazione | <p>il manufatto presentava uno stato conservativo seriamente compromesso dalla forte contrazione lignea. Molte tavole infatti erano incurvate e fessurate, diverse cornici erano pericolanti e, molte altre mancavano. Un esame più accurato ci rilevava che , oltre 1150%, il soffitto era stato ricostruito nel corso di precedenti restauri. Le traverse portanti e le tavole originali sono costruite in legno di castagno, mentre quelle rifatte sono in abete. Tutta l'opera è ricoperta da due strati di colori a tempera non originali (terra di Siena bruciata e bruno scuro). Il retro del manufatto risultava appesantito da un grosso quantitativo di macerie, detriti, polvere e sudiciume che vi erano infiltrate in ogni fessura del tavolato al punto che è stato necessario smontare le parti per poter effettuare una buona pulizia.</p> |

soffitto prima del restauro

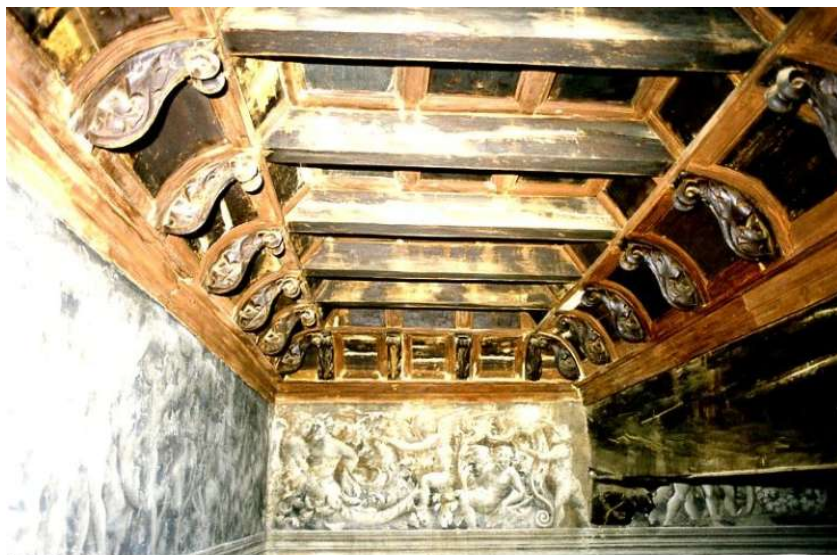
durante il restauro
