Numero 1996-085c

Intervento Restauro di un plastico

Sede Musei Civici

Oggetto plastico

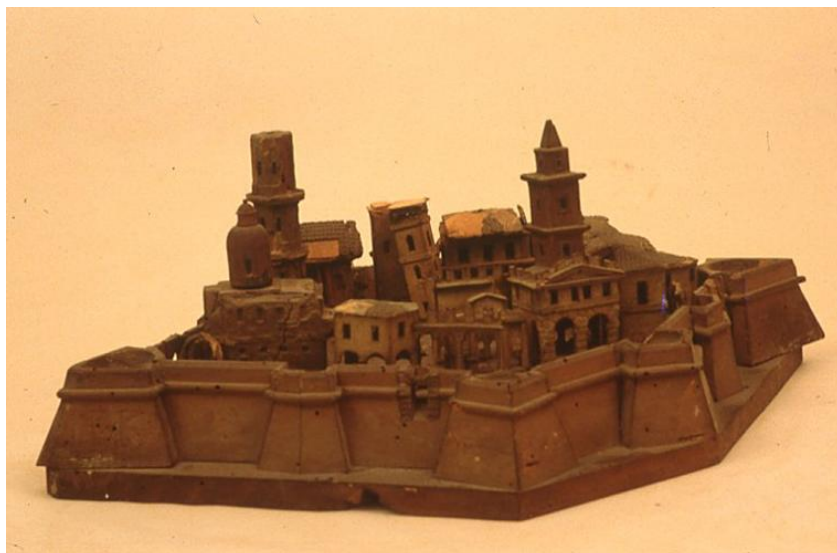
Modellino prima del restauro

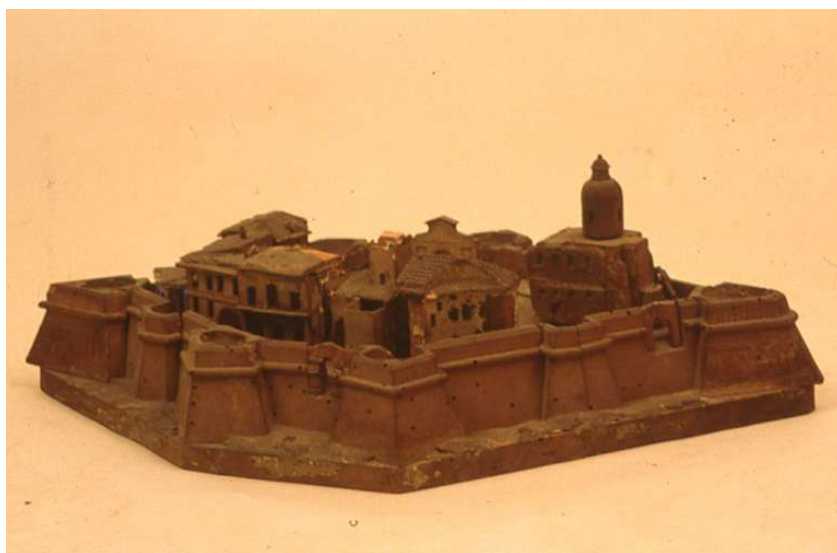
Modellino prima del restauro

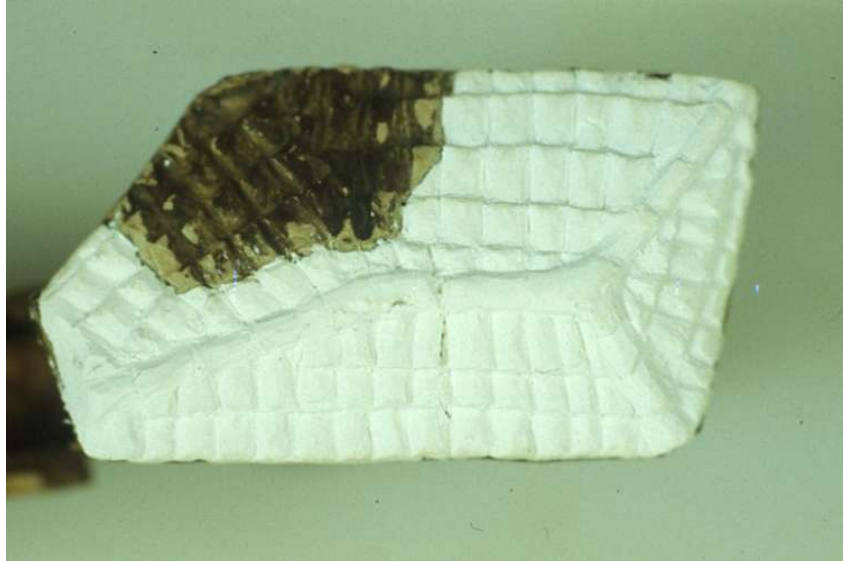
durante il restauro

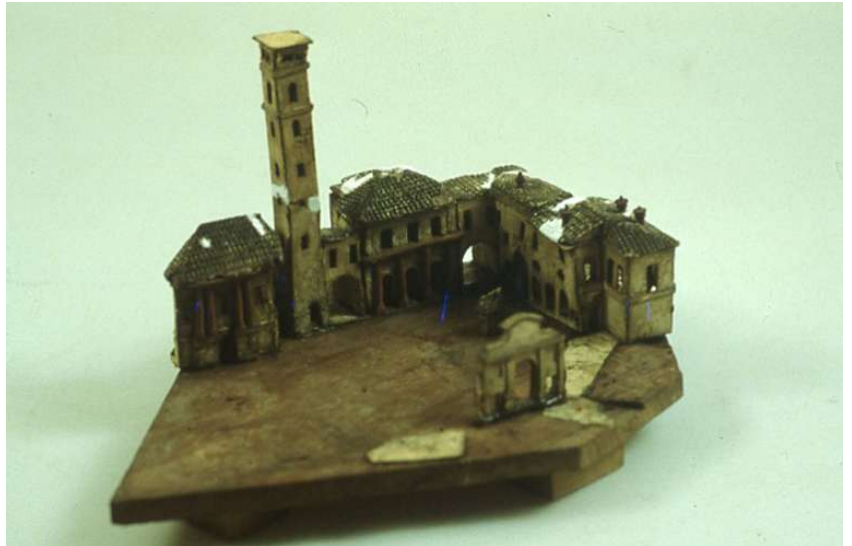
durante il restauro

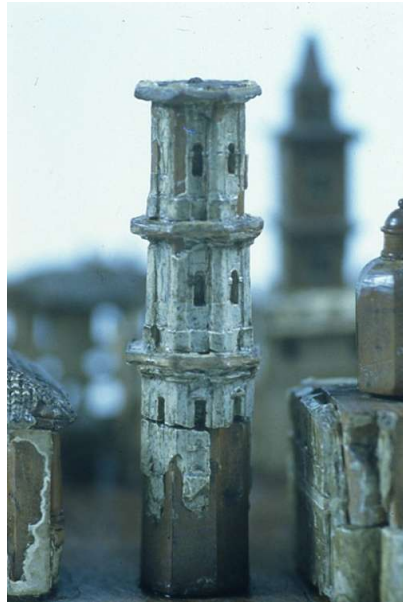
dopo il restauro

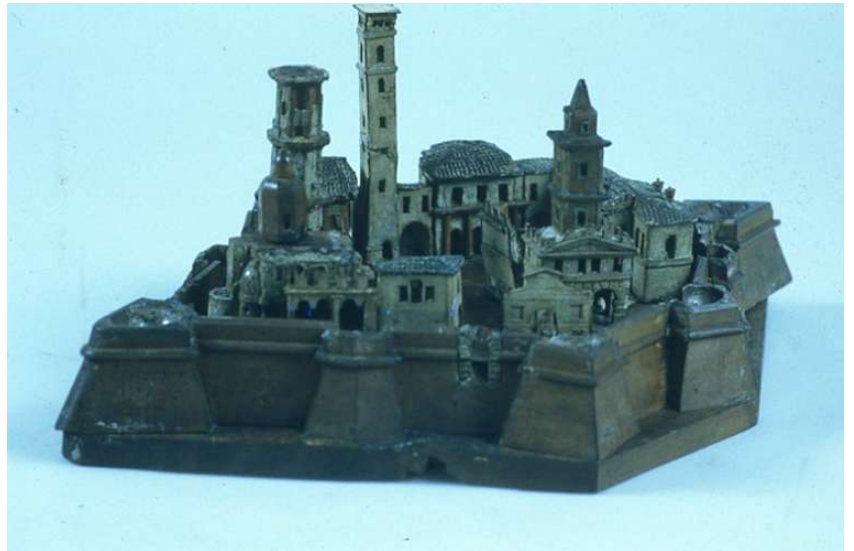
dopo il restauro
