Numero 1997-119

Intervento restauro di un soffitto ligneo

Comune Rimini

Sede Museo degli Sguardi. Raccolte Etnografiche di Rimini

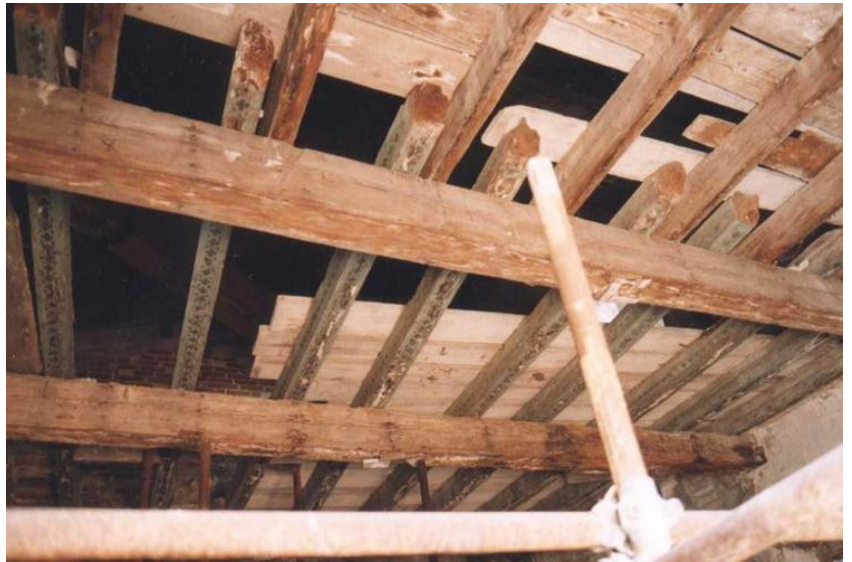
La struttura lignea si trovava in pessimo stato di conservazione con notevoli lacune (mancavano gli elementi lignei di finitura ed oltre il 50% del tavolato originale, accatastato malamente al piano terra su un terreno estremamente umido); le teste dei travicelli presenti, infisse nella muratura, erano fortemente degradate (sfaldamento delle fibre, polverizzazioni, ecc.) e non svolgevano più alcuna funzione portante. L'orditura principale era composta da due travi poste lateralmente al punto in cui si trovava originariamente l'unica trave principale. Una terza trave era stata posta in sostituzione di un muro che anticamente delimitava la stanza e la divideva da un corridoio contiguo. Erano presenti in maniera generalizzata fenomeni di attacco biologico (carie a cubetti, microrganismi, ecc.), mancavano porzioni di travetti a causa di precedenti interventi e modifiche architettoniche (probabile inserimento di una scala che erano stati integrati con giunzioni di sostegno costituite da listelli grezzi, che non svolgevano più una corretta funzione portante. La pellicola pittorica presente risultava abrasa in più punti e presentava modificazioni cromatiche con scurimenti localizzati in zone di polverizzazione e scagliatura.

Scorcio del soffitto prima degli interventi di restauro

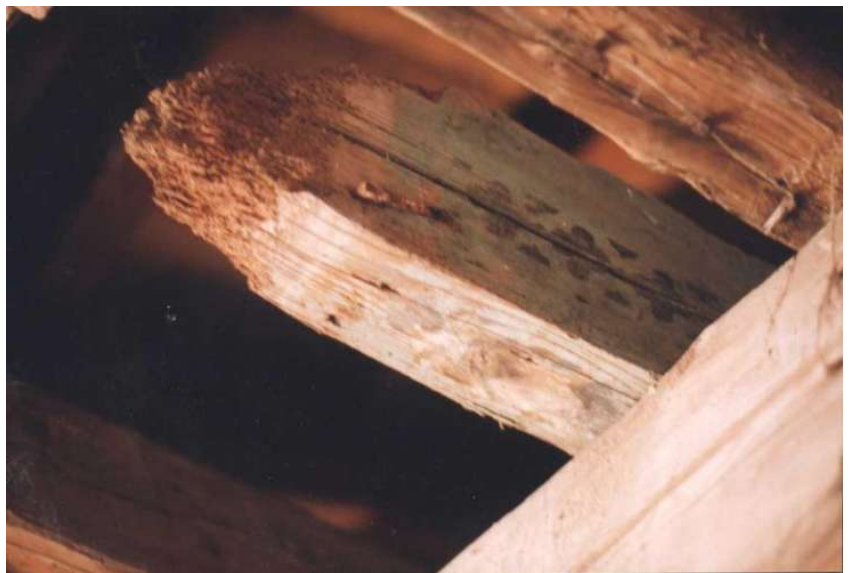
Particolari della precedente: da notare il degrado della testa dei travetti tipico dell'effetto dell'umidità dell'interno della muratura.

L'orditura principale e secondaria dopo essere stata numerata è stata rimossa eliminando i punti di vincolo (chiodi, ecc.), sfilando le teste marcite dalla muratura circostante e trasportandone gli elementi in una sala contigua allestita appositamente. Gli interventi sull'orditura principale e secondaria, hanno avuto lo scopo di risanarne gli elementi che la compongono ed inoltre di ripristinare la struttura stessa e riposizionarla nella situazione originaria. E' stato eseguito un consolidamento su una delle travi presenti. Per avere garantita una funzione portante si è inserita una lamina d'acciaio appositamente costruita. - è stato praticato un incavo longitudinale lungo tutta la trave in cui è stata inserita una lamina d'acciaio; i due elementi sono stati resi solidali mediante allettamento di resina epossidica; - è stata scelta la trave che presentava migliori caratteristiche sia estetiche che di conservazione, l'incavo è stato eseguito con una fresa appropriata; - la muratura è stata preparata rimuovendo la tamponatura che ricopriva l'alloggiamento dell'antica trave. B) intervento di ricostruzione delle parti mancanti: - si è utilizzato legno della medesima essenza (abete) e dimensioni di quello antico ottenendo un modulo elastico soddisfacente su ogni elemento ligneo; - e integrazioni sono state collegate mediante la preparazione delle teste da congiungere con lunghi tagli diagonali sui lati superiore e inferiore sono stati avvitati in maniera alternata mordenti in acciaio. Interventi sulle superfici Sono state eseguite puliture differenziate: sulle parti con cromie una pulitura chimico meccanica con tamponcini e soluzione acquosa leggermente basica, con azione manuale (bisturi e strumenti da odontotecnico) per la rimozione degli strati sovrapposti (polveri, mordenzature, scialbo); pulitura ad azione manuale con gomme a bassa viscosità (gommapane); sulle parti senza cromie è stata fatta una pulitura della superficie con spugnature con soluzioni di acqua e ammoniaca e successiva spazzolatura con spazzole di nylon. Sono state rimosse tutte le stuccature di precedenti interventi non idonee che provocavano fenomeni di degrado ed ostacoli al naturale movimento del legno. Sono state consolidate tutte le superfici mediante impregnazioni a pennello di polimero acrilico per fare aderire perfettamente la pellicola pittorica al supporto ligneo e migliorare le proprietà meccaniche delle fibre del legno deteriorato; per rallentare l'evaporazione del solvente e favorire la penetrazione del prodotto le superfici sono state protette temporaneamente con fogli polietilenici per 12 ore ca. Tutte le superfici sono state impregnate a pennello e/o sono state eseguite iniezioni con un biocida contro attacchi di insetti xilofagi e di microrganismi biodeterogeni; per una corretta azione del prodotto si è eseguita una temporanea sigillatura delle superfici con fogli di polietilene. Gli elementi compositivi del soffitto sono stati ricollocati nei punti originali e quelli mancanti (tavolato, cornici, regoli, ecc.) sono stati rifatti con legno della stessa essenza. Le parti decorate sono state reintegrate cromaticamente o in maniera mimetica o

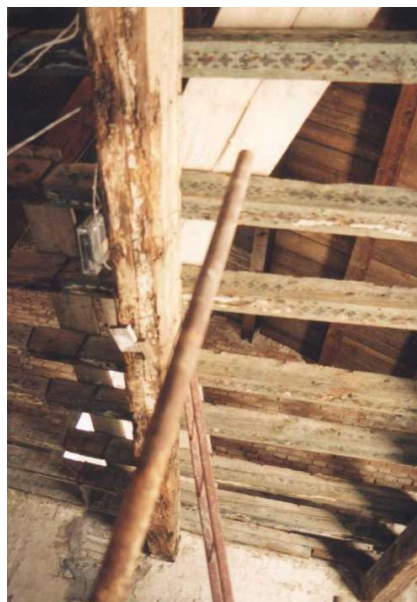
Particolare della trave aggiunta a lato della posizione della trave originaria.

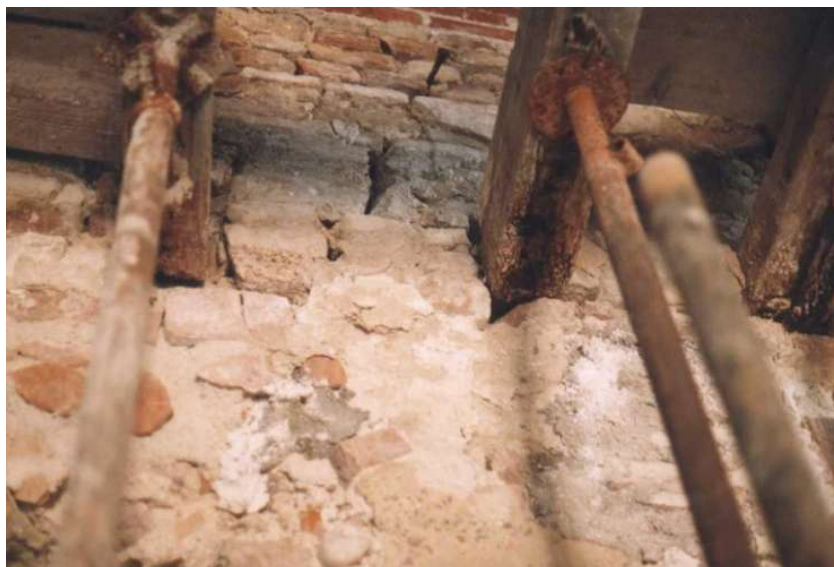
Esempi di degrado delle teste dei travetti determinato dall'umidità della muratura.

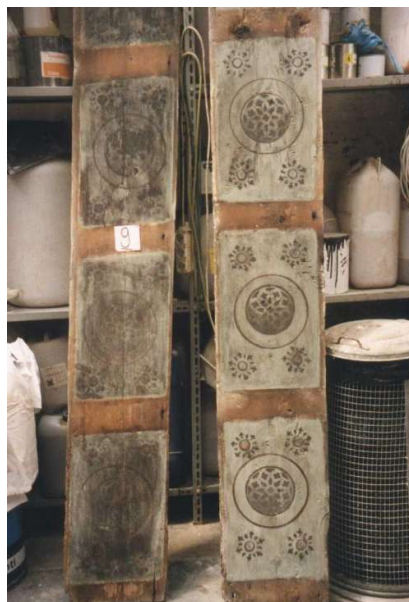
Il tavolato prima e dopo il restauro.
