Numero 2011-285

Intervento Restauro di tre grandi quadri raffiguranti Vittorio Emanuele re d' Italia e Umberto I di Savoia

Sede Museo d'Arte della Città

## RITRATTO DI VITTORIO EMANUELE II° DI SAVOIA

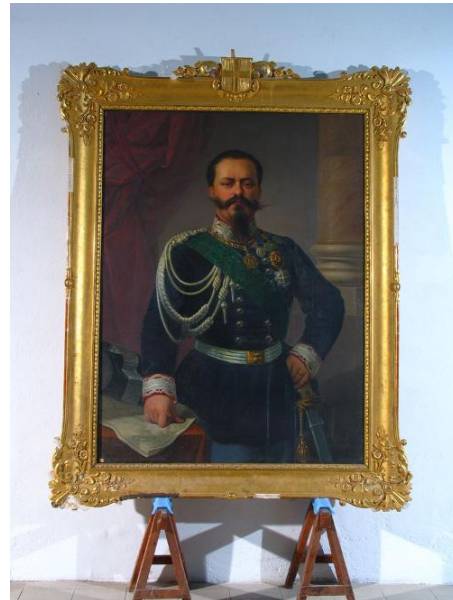
L'opera è in prima tela in pezza unica, questa presenta alcune deformazioni dovute ad una non più buona tensione del dipinto sul telaio ed altre più localizzate deformazioni provocate da urti accidentali. Il telaio, sul quale è tensionato il dipinto, presenta qualche dissesto negli incastri agli angoli ed una notevole espansione del perimetro tale da sconsigliarne una ulteriore espansione attraverso l'uso delle biette. La superficie pittorica presenta notevoli depositi di sporco in polveri e sostanze grasse; è visibile qualche accumulo e disomogeneità di vernice cromaticamente alterata (volto) e parzialmente ossidata sulla uniforme del personaggio e sul fondo. Gli strati pittorici mostrano zone con un craquelure rilevato e non buona adesione al supporto, con piccole cadute di pellicola pittorica già avvenute. CORNICE: La cornice presenta abrasioni della doratura che lasciano a vista diffuse porzioni di bolo rosso, agli angoli l'abrasione è più profonda, ed è visibile lo strato sottostante al bolo di preparazione bianca, a gesso e colla. Lungo il lato inferiore della cornice è presente un'estesa caduta di preparazione e doratura. Sull'intera superficie sono presenti accumuli di sporco superficiale. RITRATTO DI VITTORIO EMANUELE II° DI SAVOIA L'opera è in prima tela, sono presenti diverse deformazioni causate da urti accidentali e da un non corretto tensionamento della tela sul telaio. Attorno al dipinto, per il montaggio in cornice sono stati applicati, fin dall'origine, listelli perimetrali anch'essi dipinti. Il telaio ad espansione è in discrete condizioni conservative e risulta mancante di 2 biette. La superficie pittorica presenta notevoli depositi di sporco in polveri e sostanze grasse, colature d'acqua con parziale ossidazione della vernice (visibile in particolare nella veste nera del personaggio), ed una più generale leggera ossidazione di vernice sull'intera superficie dipinta. Gli strati pittorici mostrano piccole cadute di pellicola pittorica in prossimità delle deformazioni: attorno al volto, in corrispondenza della mano destra ed in alcune parti della veste e suoi ornamenti. In prossimità di queste zone sono presenti "cretture" negli strati pittorici con distacchi dalla tela di supporto. In basso a sinistra, sulla superficie dipinta, è presente un cartellino cartaceo con numero inventariale (?) n. 443 applicato a colla. CORNICE: La cornice è in cattive condizioni conservative, molte parti della decorazione a pastiglia dorata risultano mancanti ed i pezzi recuperati e conservati non sono sufficienti a colmare le estese e diffuse cadute. Sull'intera superficie sono presenti accumuli di sporco superficiale. RITRATTO DI UMBERTO DI SAVOIA L'opera è in prima tela, con diverse e gravi deformazioni perimetrali di non facile eliminazione. Le ondulazioni per la loro conformazione ad "increspatura chiusa" potrebbero impedire il ripristino della planarità dell'opera in quanto la tela perimetrale (deformata) risulta ora eccedente rispetto a quella centrale. Sul retro del dipinto la tela mostra "gore umidità" (testimonianza di

ritratto di Vittorio Emanuele II di Savoia, Intero prima del restauro

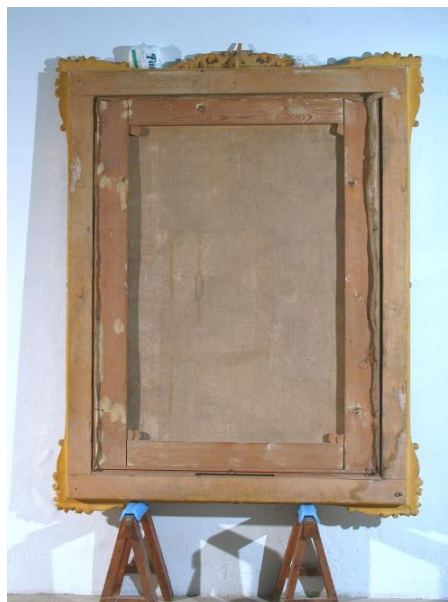
avvenuta eccessiva esposizione in ambiente umido o ancora più probabilmente ad acqua), probabile causa o concausa delle deformazioni. E' visibile una scritta a gesso "nov. 1902" . Un piccolo foro nel supporto è presente in prossimità del labbro superiore/baffi, con conseguente perdita di strati pittorici. Il telaio ad espansione è in discrete condizioni conservative ed ancora funzionale. La superficie pittorica presenta notevoli depositi di sporco in polveri e sostanze grasse, con accumuli sulle deformazioni /ondulazioni sopra descritte. Nel bordo superiore e nel lato sinistro sono visibili due abrasioni di vernice e colore, dovute allo "sfregamento" della cornice sul dipinto durante le movimentazioni, infatti lo stesso non risulta fissato bene all'interno della cornice. CORNICE: La cornice presenta alcune parti mancanti della decorazione a pastiglia dorata .Questa decorazione seriale risulta fratturata in molte parti danno probabilmente avvenuto già in fase d'essiccamento, in tempi molto vicini alla sua esecuzione. Sull'intera superficie sono presenti accumuli di sporco superficiale di notevole spessore . presenza di iscrizione sul retro della cornice "la cornice fu donata dal Sig. Prof . Vittorio Guaccimanni 30 Aprile 1911"

retro prima del restauro

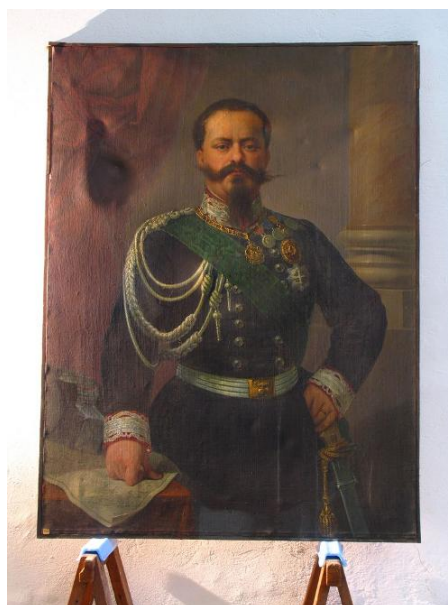
particolare prima del restauro

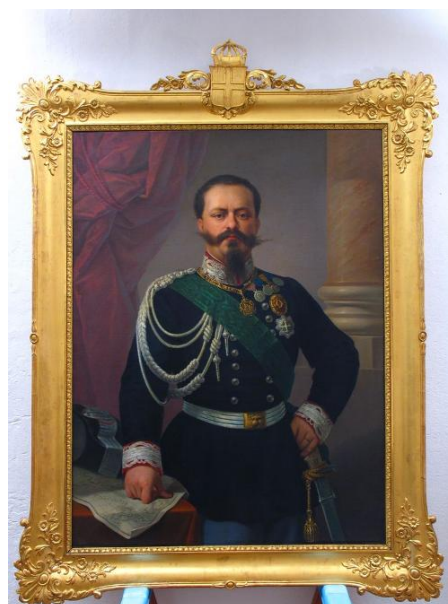
dopo il restauro
