2006-248

Intervento conservativo della ruota idraulica del mulino  
Pedini

Museo della Civiltà Contadina Istituzione Villa Smeraldi

ruota

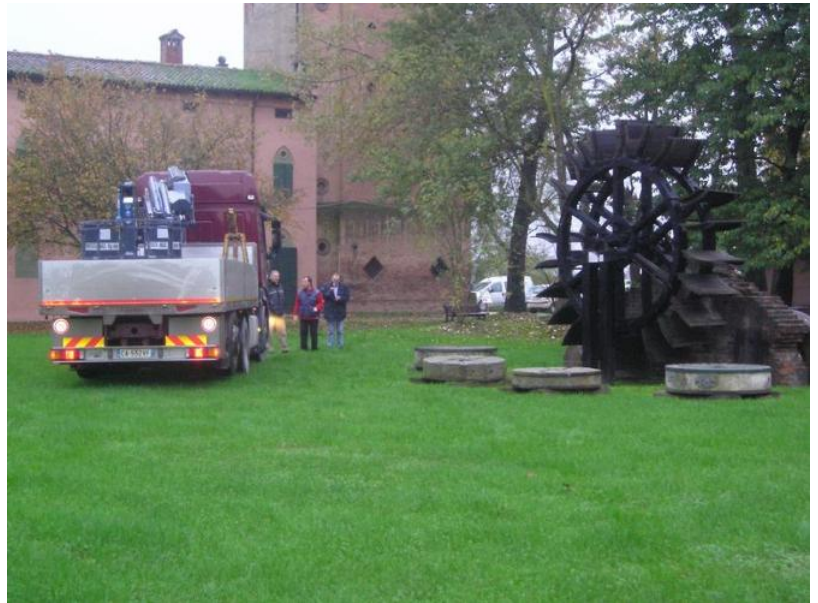
Ruota idraulica prima del restauro

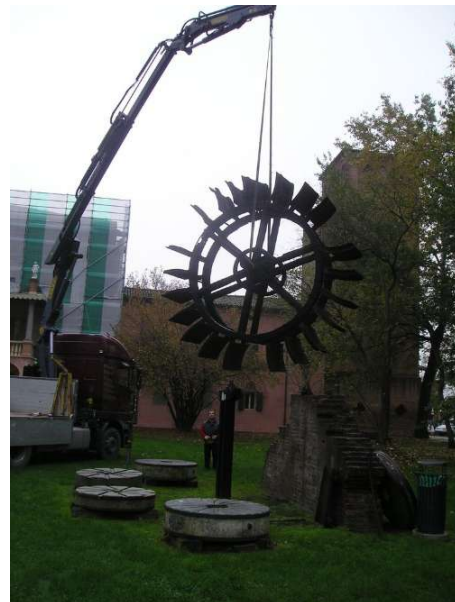
Ruota idraulica prima del restauro

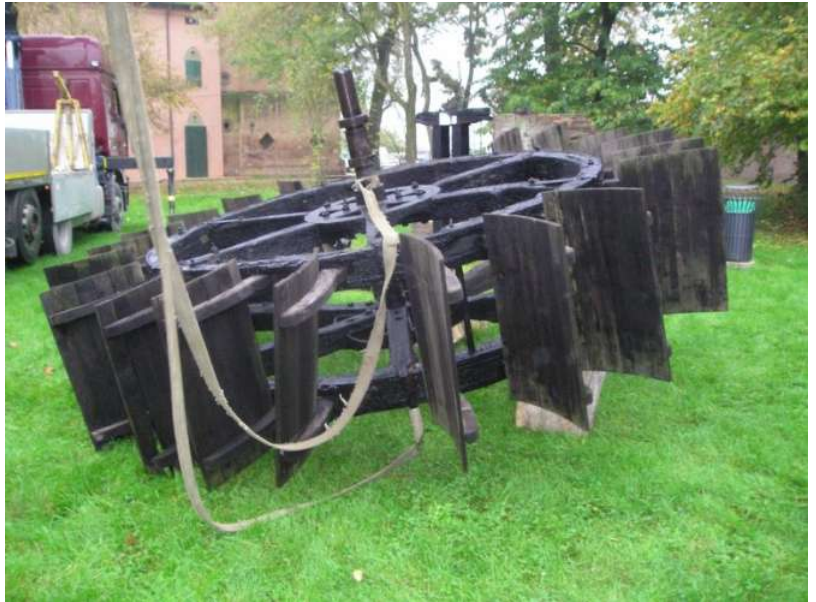
Ruota idraulica prima del restauro

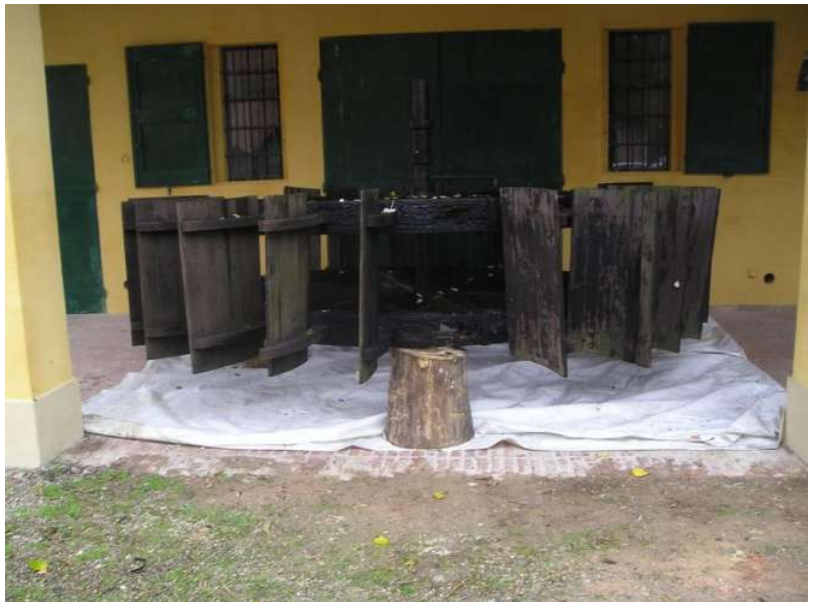
Ruota idraulica prima del restauro

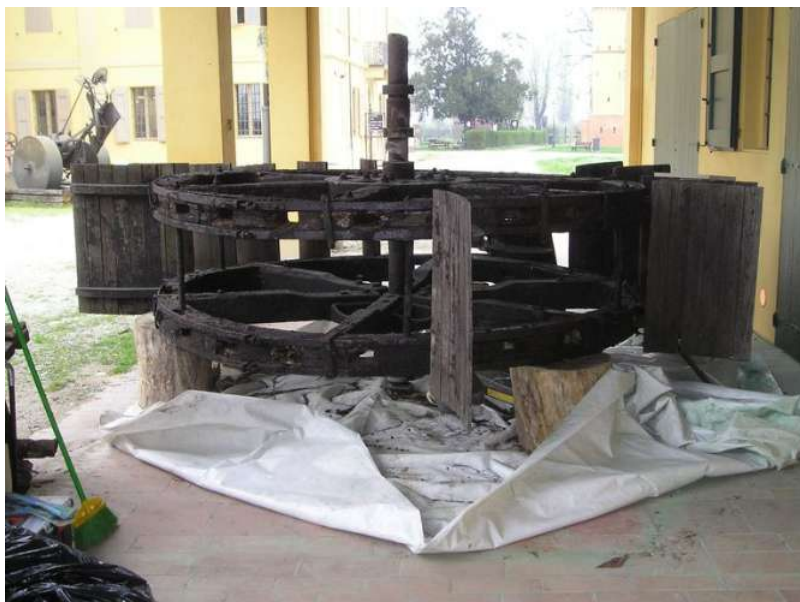
Ruota idraulica prima del restauro

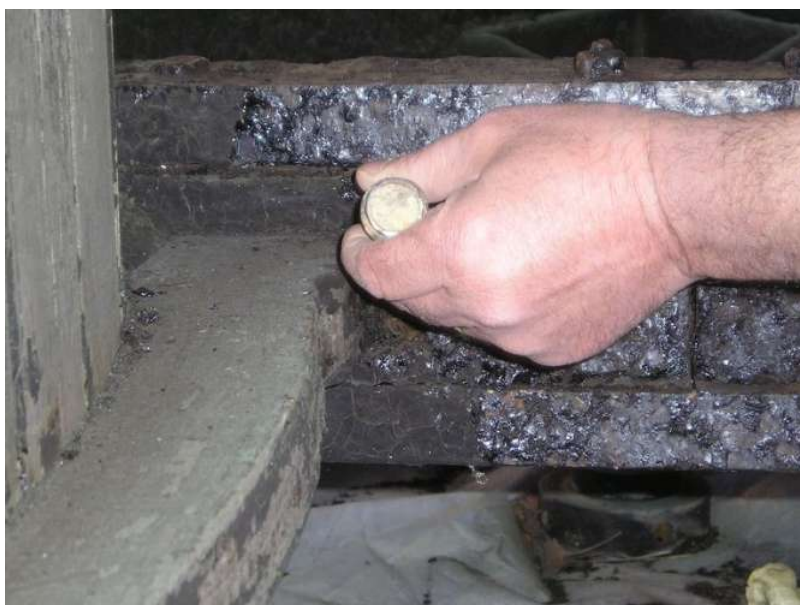
durante il restauro

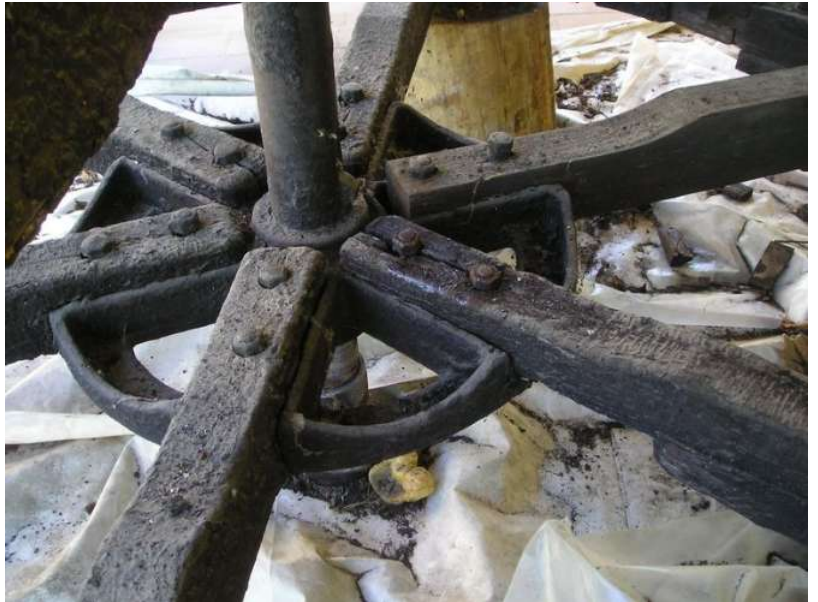
Didascalia durante il restauro

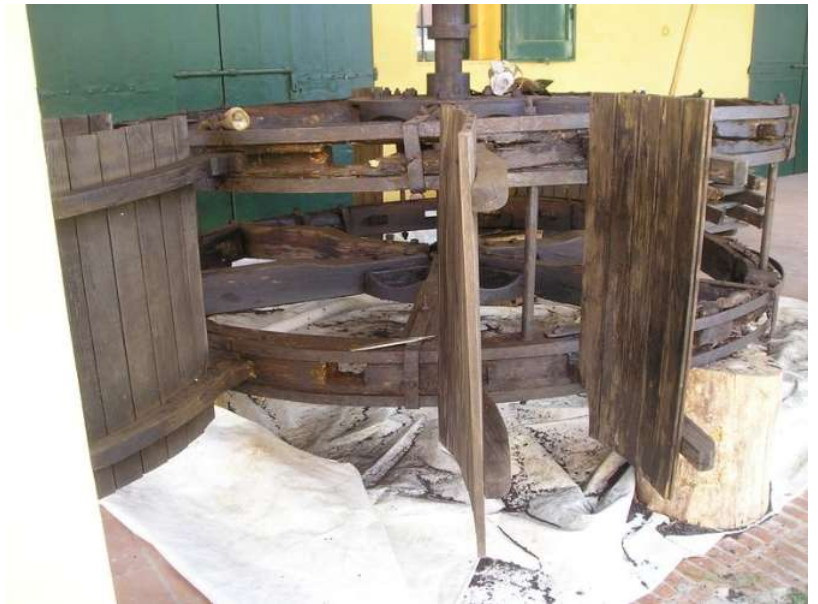
Didascalia durante il restauro

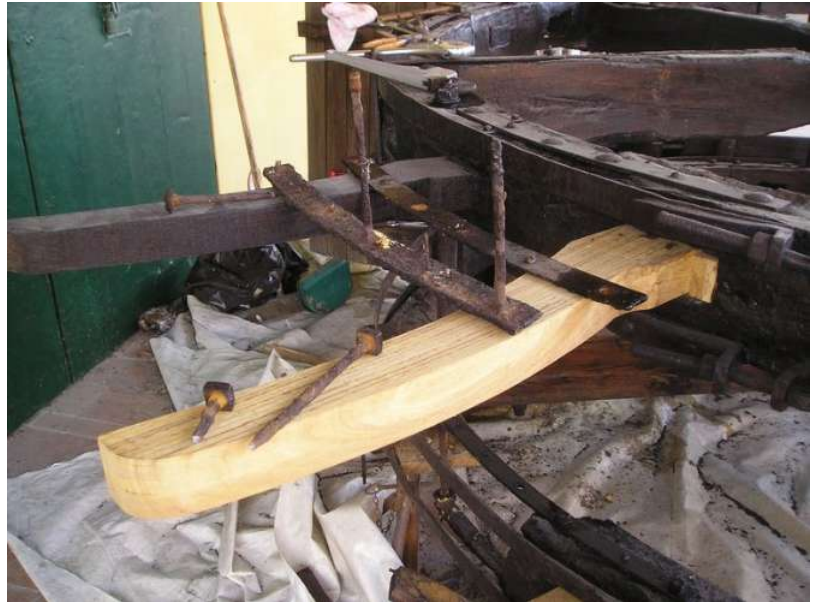
Didascalia durante il restauro

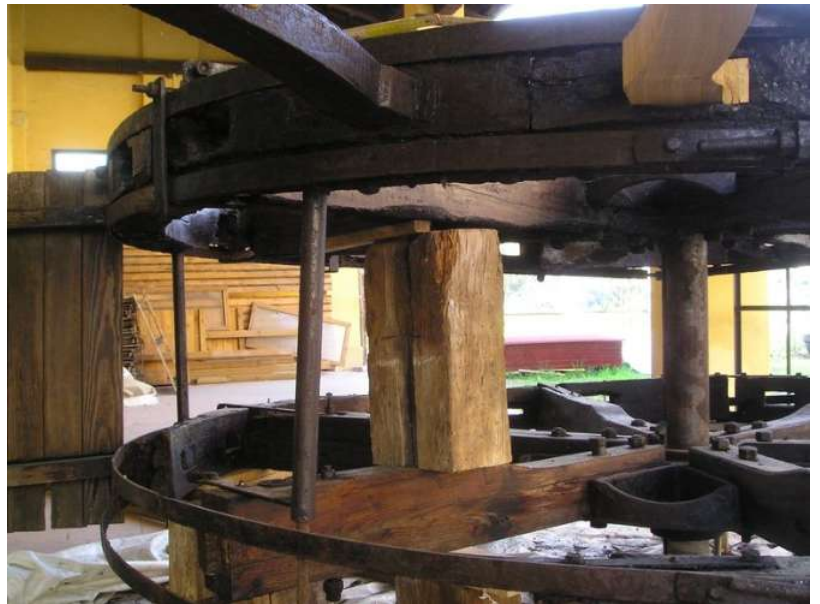
Didascalia durante il restauro

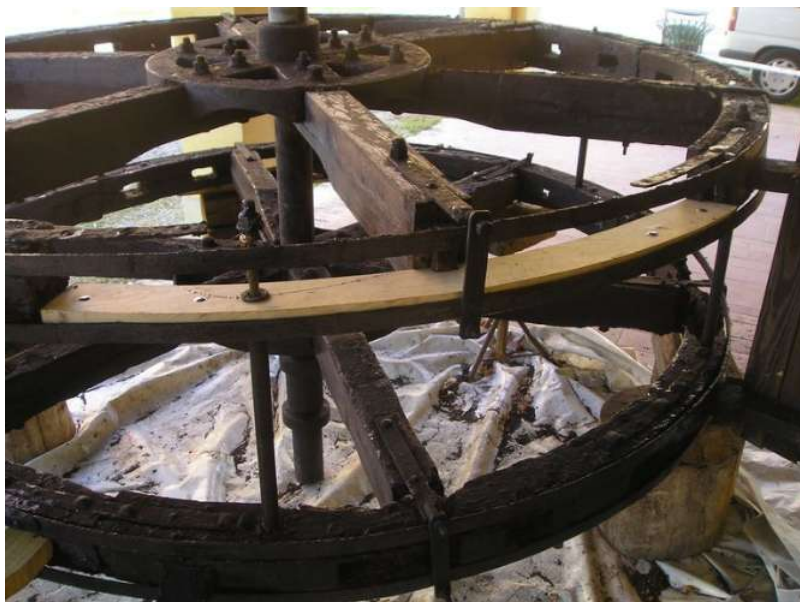
Didascalia durante il restauro

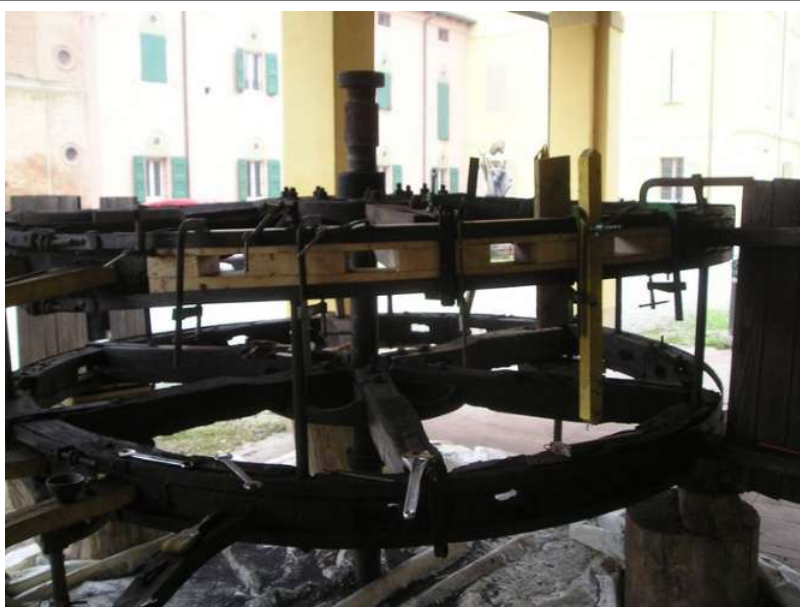
Didascalia durante il restauro
