2008-180

Restauro di arredi e complementi d'arredo tessili della Sala della musica

Castel San Giovanni

Villa Braghieri

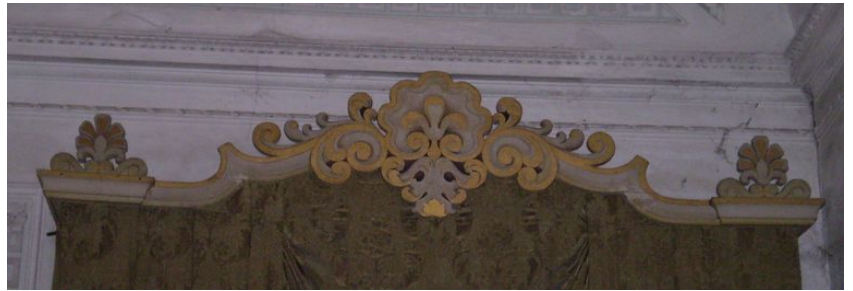
CIMASE La struttura si presentava abbastanza solida con alcuni punti deboli soprattutto in corrispondenza delle pigne (alcune attaccate in modo precario). Una cimasa presentava un precedente intervento dovuto a due rotture longitudinali. In corrispondenza delle rotture e di alcune altre crepe erano presenti mancanze di preparazione gesso colla. Alcune zone della superficie decorata presentavano fioriture dovute a friabilità della preparazione gesso-colla. La superficie decorata del manufatto presentava un'alterazione della cromaticità dovuta a una patina di fumi e polveri depositativi nel tempo. Si constatava la mancanza di un elemento decorativo "Pigna". TENDE tessuto operato : in discrete condizioni ; molto sporco diffuso e deiezioni di colombi passamanerie : in buone condizioni ; molto sporco diffuso nappe : in buone condizioni ; molto sporco diffuso embrasse : in buone condizioni; una embrasse mancante. fodera : in cattive condizioni ; molto sporco , numerose lacune sparse dovute a rosure di insetti, deiezioni di colombi. COMPLEMENTI D'ARREDO TESSILE PARAVENTO I tessili si presentavano in un precario stato di conservazione. Infatti, è da sottolineare la presenza sia di vistosi tagli in orizzontale, sia di numerose micro lacune soprattutto lungo i bordi perimetrali. DIVANO Il divano è rivestito da un tessuto di cotone rasato di colore verde. I due elementi che lo costituiscono, lo schienale e la seduta, si presentano particolarmente sporchi. Infatti, la polvere depositatasi nel tempo e la presenza di frammenti di calcinacci visibili su tutta la superficie rende l'oggetto opaco. Lo schienale discretamente conservato, presenta piccole abrasioni quasi impercettibili mentre sulla seduta, sono visibili, oltre alle numerose macchie oleose, anche numerosi strappi di media grandezza, con abrasioni soprattutto in trama PARACAMINO Il paracamino si presentava in un pessimo stato di conservazione. La parte lignea, mostrava fori creati dalle tarme sparse su tutta la struttura e sporco di tipo polveroso, opacizzava la patina del legno originale . RICAMO Il tessuto incorniciato da una struttura lignea non presentava particolari problematiche. Lo sporco di tipo polveroso era adagiato soprattutto sulle zone ad alto rilievo

cimasa prima del restauro

In una prima fase si è provveduto al consolidamento della struttura tramite infiltrazioni di colla animale a caldo e all'incollaggio con la medesima degli elementi decorativi che si presentavano senza aumentare l'instabilità delle strutture lignee e dei suoi elementi decorativi. Si è poi passati ad una accurata pulitura con tre diverse tipologie di intervento dovute alle superfici da trattare; la parte a legno retrostante è stata pulita con soluzione di acqua distillata e alcool etilico, sul fronte si è provveduto alla pulitura delle parti dorate con acetone, mentre sulle parti laccate si è utilizzata una soluzione di acqua distillata e ammoniacale. Successivamente si è provveduto al trattamento antitarlo con Permetar in petrolio agendo solo sulla superficie a legno, con più interventi fino a raggiungere la massima saturazione. Sulla superficie decorata erano presenti lacune dovute alla fioritura della preparazione o da precedenti rotture. Si è così passati alla loro rigessatura e al ripristino con foglia d'oro e laccatura con cromaticità idonea. TENDE SMONTAGGIO : distacco delle cimase dal muro insieme alle tende e trasporto in laboratorio distacco delle tende dalle cimase con estrazione dei chiodi di fissaggio, previo rilievo con imbastiture del drappeggio dei teli laterali e cartamodello delle mantovane centrali. Smontaggio della passamaneria a rifinitura del bordo inferiore delle mantovane . Eliminazione delle cuciture di fissaggio tra i teli e le mantovane. SFODERATURA : eliminazione delle fodere originali, conservando nei teli laterali le cuciture originali della passamaneria. PULITURA : spolveratura con aspiratore a velocità regolabile e reticella protettiva Prove di tenuta colore e di lavaggio con verifica di eventuale restringimento delle fibre. Lavaggio in acqua addolcita e tinovetina ( ml 0,05 / l.), ad immersione per i teli e le mantovane, a scorrimento per le passamanerie smontate e per le nappe. Posizionamento su pannelli con spilli entomologici e appositi pesini per ridurre le deformazioni e recuperare le misure originali. Pettinatura di frange e nappe CONSOLIDAMENTO : Applicazione di supporti locali in velo di Lione preparato con film termoadesivo e fissaggio a cucito delle zone interessate da fili scomposti o piccole lacune. Rinforzo delle cuciture originali in fragilite di giunzione tra le varie parti delle tende. RIFODERATURA : Preparazione e applicazione della fodera nuova in lino tinto in colore adeguato. Realizzazione a macchina delle cuciture lungo i margini e ripristino a cucito dei drappeggi originali come rilevati ad inizio lavori. RIMONTAGGIO : Studio di un nuovo sistema di appensione delle tende con montaggio lungo il margine alto di tutti gli apparati tessili di una fascia di velcro rinforzata con una fettuccia da unire alle fasce di velcro applicate al bordo inferiore delle cimase lignee.

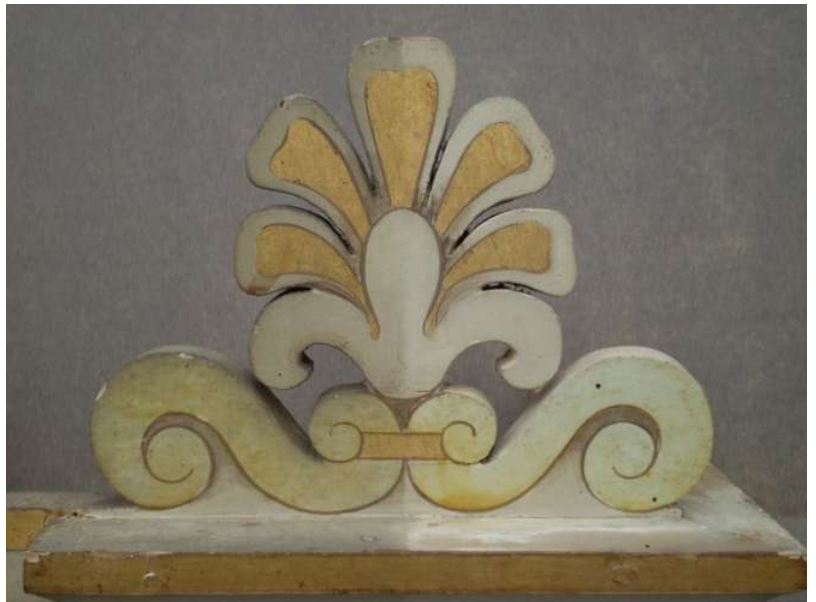
pulitura

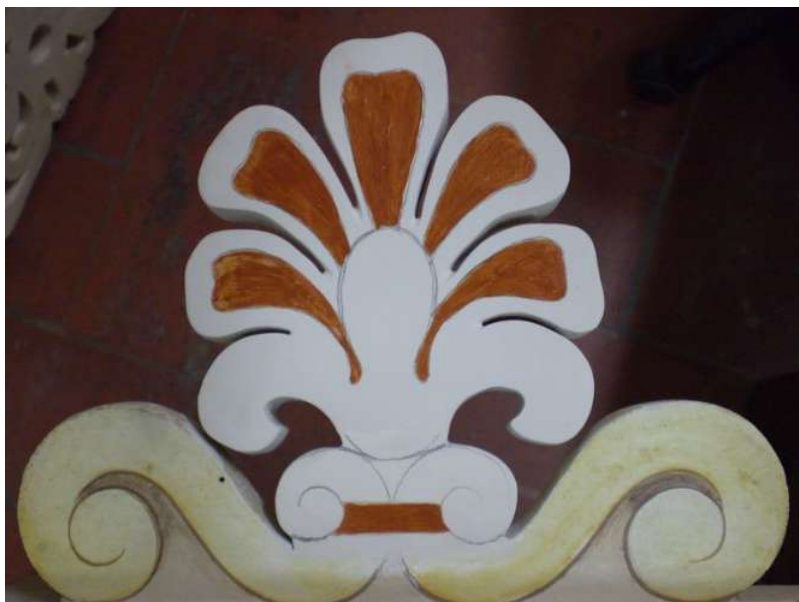
pigna mancante

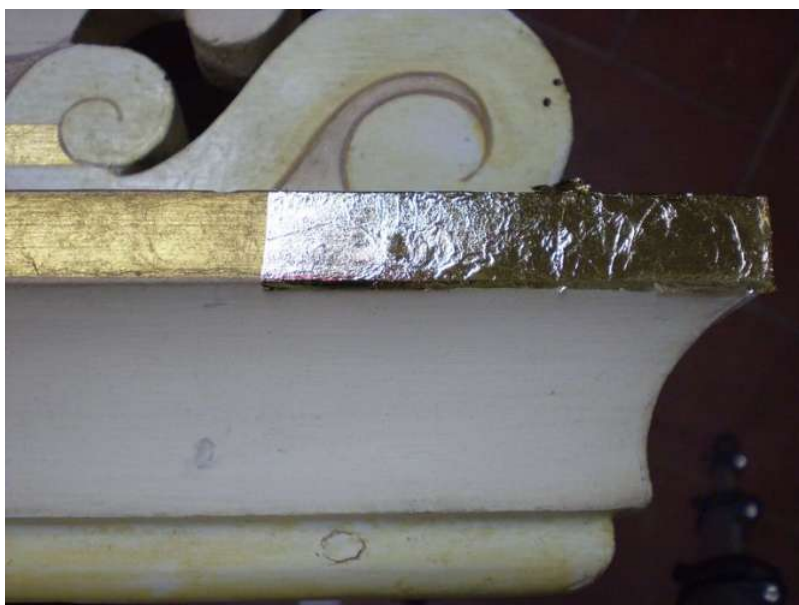
ridoratura

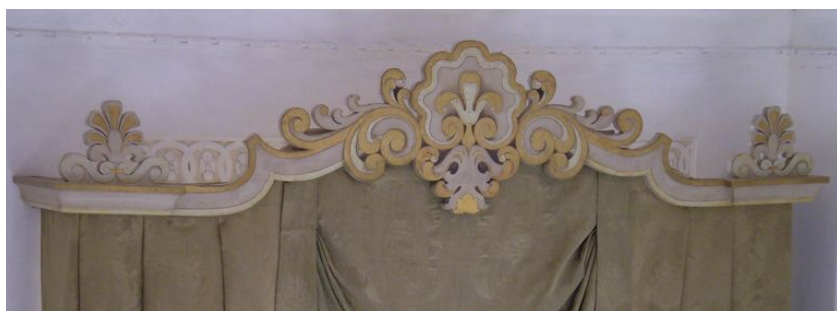
dopo il restauro

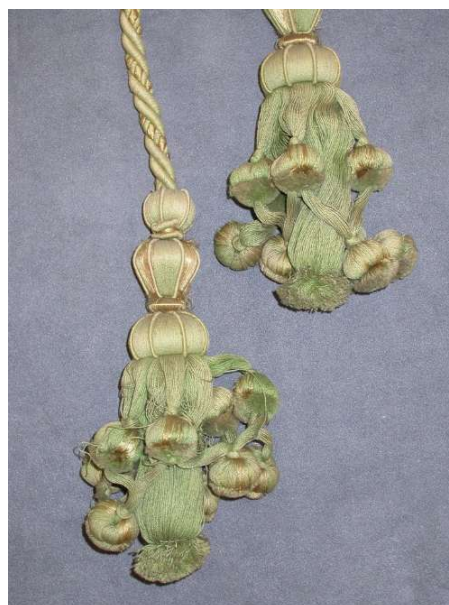
nappe prima del restauro

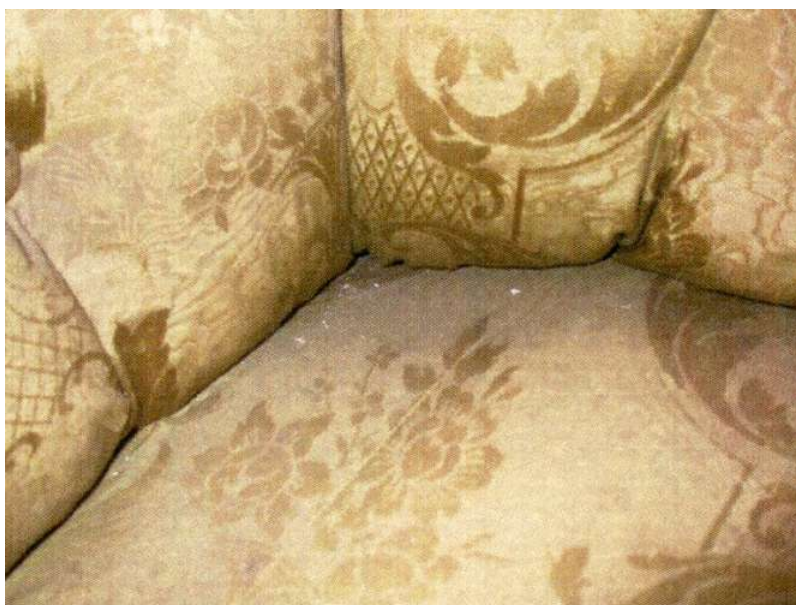
divano prima del restauro

**DIVANO 1° Fase:** Spolveratura Accurata spolveratura realizzata su tutto l'oggetto, tramite rete termosaldata, che ha permesso l'eliminazione di tutto lo sporco superficiale. **2° Fase:** Vaporizzazione Per una pulitura più approfondita si è preferito realizzare una leggera vaporizzazione. Quest'ultima è risultata efficace per rimozione completa dello sporco. **3° Fase:** Restauro Il restauro ha interessato soprattutto la seduta rivestita da un tessuto in pessimo stato di conservazione. Infatti, le numerose abrasioni e le micro lacune sparse hanno compromesso la struttura rendendo il tessile fragile a qualsiasi sollecitazione. Per compensare le lacune, sia in

trama che in ordito, si sono cuciti tra imbottitura e tessuto, supporti in raso tinti nel colore pertinente per risarcirle cromaticamente. Ove possibile si è cercato di riallineare i fili, riunendo e ricompattando gli strappi utilizzando la CMC a piccoli quantitativi. Le molteplici abrasioni, invece, sono state sostenute da supporti, inseriti tra tessuto ed imbottitura, in velo di Lione resinato, permettendo il riallineamento delle trame libere a causa della caduta dell'ordito. 4° Fase Eliminazione delle macchie Dopo prove di smacchiatura realizzate con solventi per il tessile che non hanno portato i risultati sperati, si è proceduto nel mimetizzare tali aloni, tramite supporti localizzati sagomati in velo di lione beige. Per una maggiore prevenzione si è preferito adagiare sulla seduta, un velo maline a protezione del tessuto originale, fermato a cucito lungo tutto il perimetro. PARACAMINO Dopo aver sfiato il pannello tessile, si è proceduto ad attuare il distaccamento del tessuto dalla cornice alla quale era inchiodato. La fodera, cucita inchiodata alla cornice, sporca e completamente abrasa, è stata rimossa ed eliminata. La spolveratura, realizzata con rete termosaldada di protezione ed aspiratore a velocità regolabile, ha consentito ad eliminare tutto lo strato superficiale. Dopo aver eseguito, test di solidità del colore a tampone, si è realizzato un lavaggio in acqua demineralizzata e saponina con risciacquo in acido acetico procedendo, con il tessuto umido, al posizionamento del tessile. Il ripristino del dritto filo ha permesso il riallineamento degli strappi, che pur vistosi, non presentavano mancanza di materia, consentendo alle parti lacunose di ricollegarsi tra loro. Successivamente, dopo un'asciugatura avvenuta in modo naturale, si è proceduto al risarcimento delle lacune con supporti in velo di Lione resinati al 23%. Al tessuto originale, infine, è stata applicata sul retro, cucendo a macchina lungo il perimetro, un supporto totale in cotone rasato, tinto del colore pertinente, a doppia funzione: 1. risarcimento cromatico per le piccole abrasioni 2. base per l'ancoraggio e il ripristino della giusta tensione del tessile sulla cornice lignea. Ripulita la cornice da elementi incongrui, tra cui i chiodi, si è proceduto al suo rivestimento con mollettone bianco sottile tensionato. Infine, il tessuto, adagiato sulla struttura precedentemente realizzata, viene cucito perimetralmente con scansione ad 1 cm. RICAMO curata spolveratura fronte/retro, e una pulitura a vapore, che ha permesso l'eliminazione della polvere particellare, si è proseguito con l'intervento di restauro. I fili liberi dalla struttura sono stati cuciti e posizionati sul ricamo.

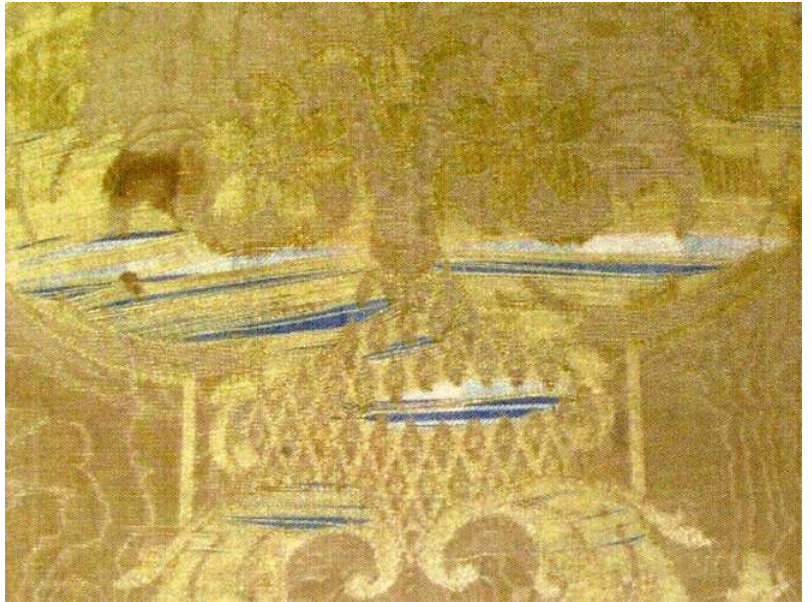
abrasioni nella trama

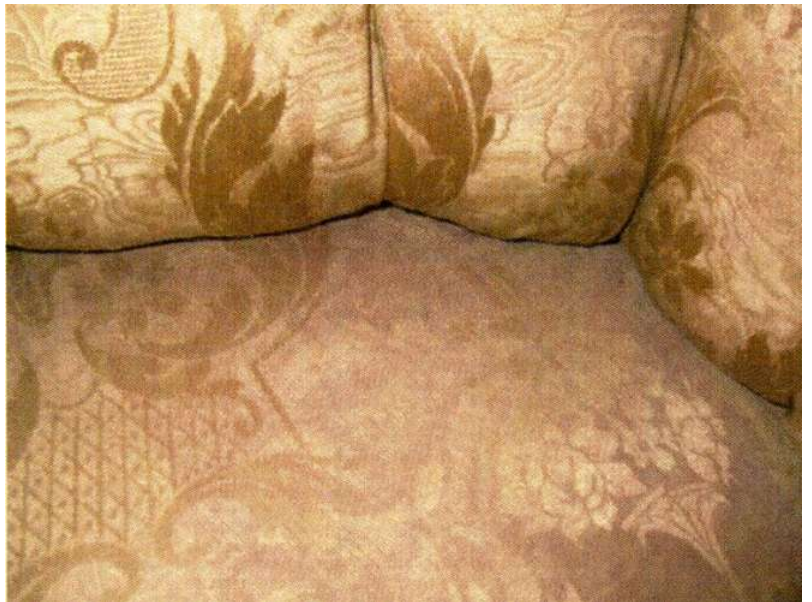
velo maline a protezione del tessuto originale, fermato a cucito lungo tutto il perimetro

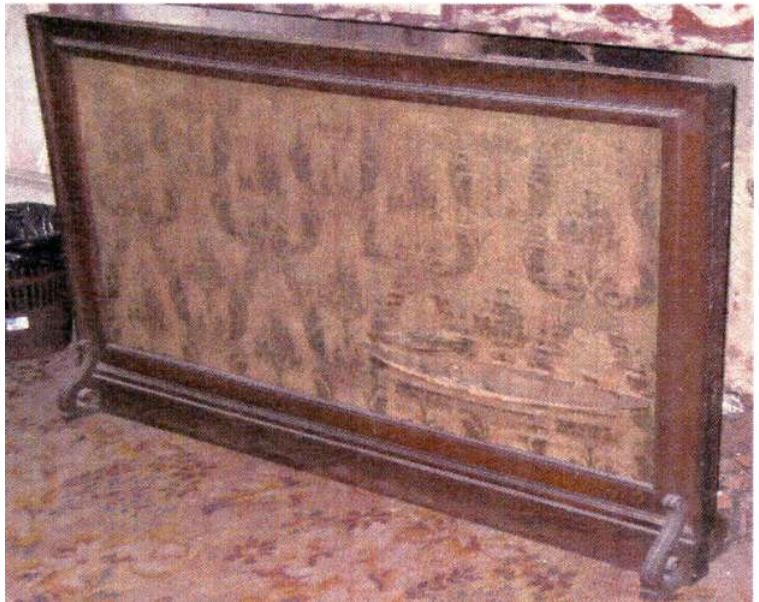
paracchino prima del restauro

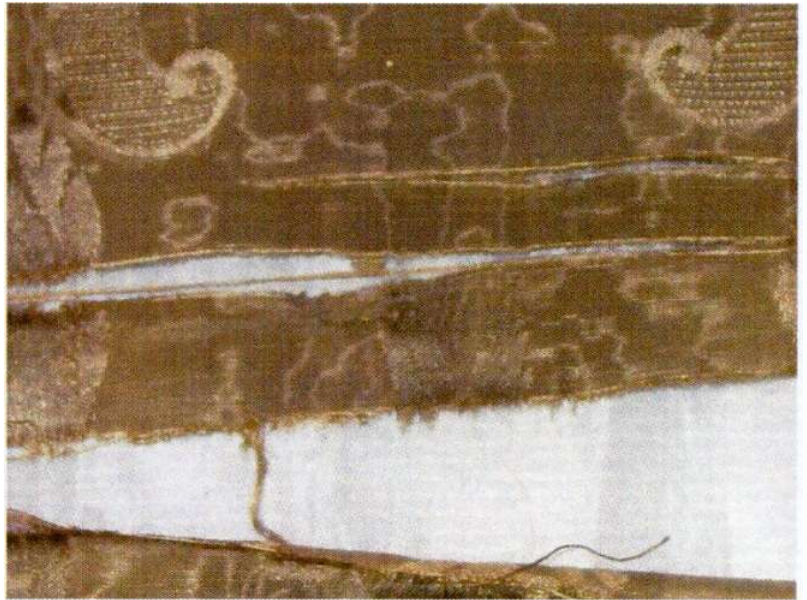
tessuto al momento dello smontaggio

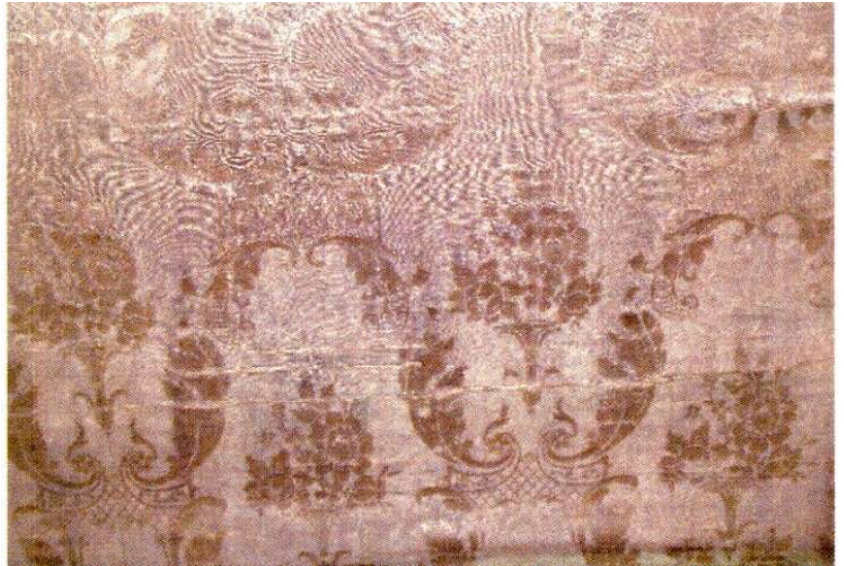
risarcimento delle lacune

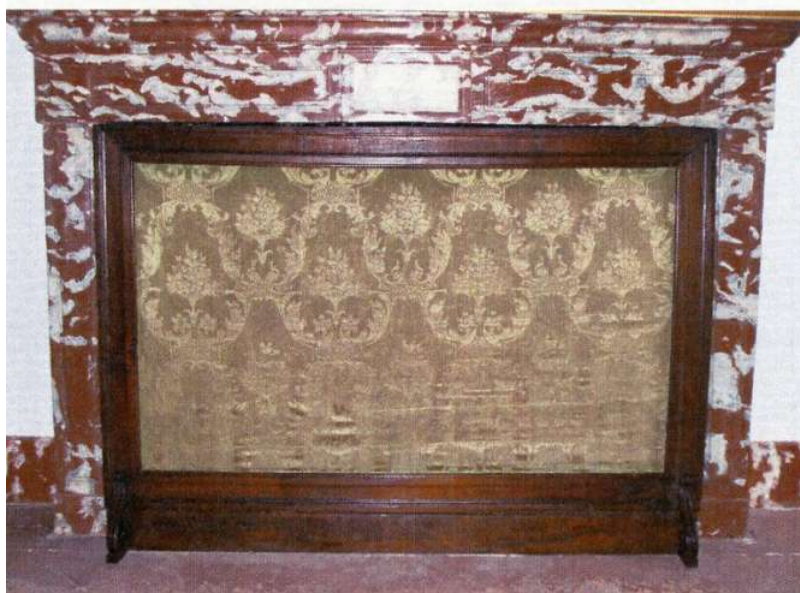
paracamino dopo il restauro
