Numero 2012-120

Intervento Restauro di una scultura

Sede Pinacoteca Comunale di Faenza

Ritratto della bambina Titti Papini

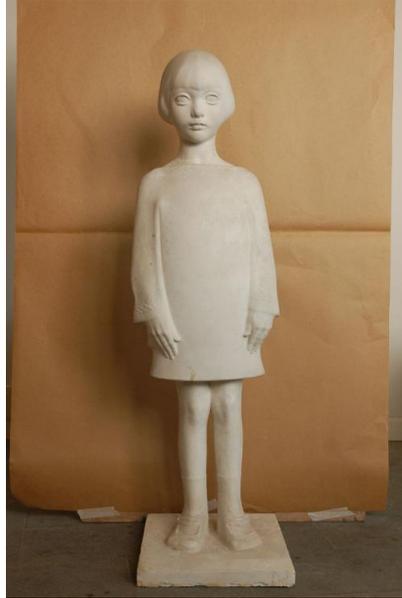
prima dell'intervento

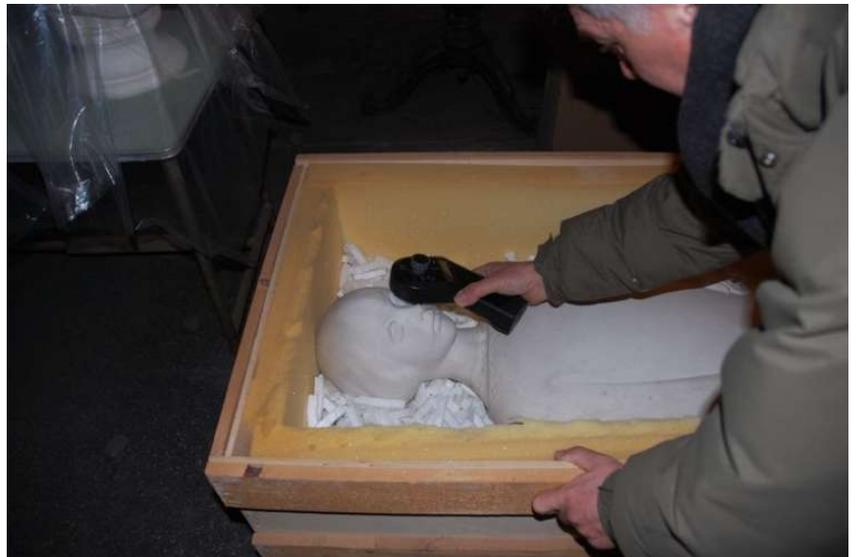
La scultura all'arrivo in laboratorio nella cassa predisposta per il trasporto

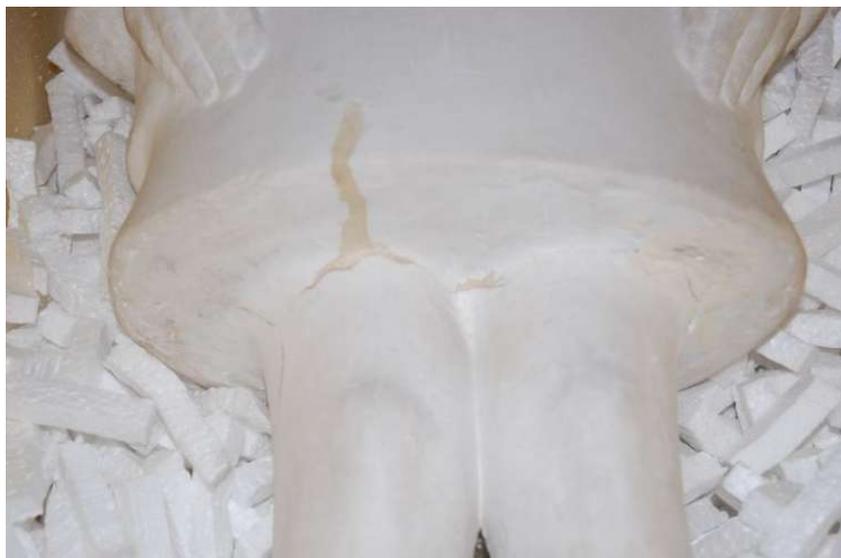
STATO DI CONSERVAZIONE in precarie condizioni: la sua staticità era compromessa da numerose fessurazioni localizzate sulle gambe e in particolar modo sulle caviglie. L'intera superficie era ingrigita da un leggero deposito di polvere. Erano poi visibili stuccature di crepe e fessurazioni, eseguite con un materiale che nel tempo era ingiallito. Sul retro della scultura erano visibili macchie scure e colature. La fragilità dell'opera, oltre che dalla estrema friabilità del materiale impiegato era data anche dalla sua conformazione, con testa e busto del personaggio sorretti da gambe piuttosto esili: per questo motivo abbiamo ritenuto necessario eseguire prima di ogni intervento una serie di valutazioni preliminari integrate anche dall'esecuzione di indagini radiografiche. Le radiografie hanno evidenziato all'interno l'esistenza di due ferri d'armatura lisci del diametro di 8-10 mm, i quali partono in parallelo dalla testa e attraverso il busto terminano in ciascuna gamba fino ai piedi del personaggio; dai piedi poi piegandosi a U risalgono lungo le gambe per terminare in prossimità delle ginocchia. Oltre a ciò, le radiografie evidenziano come il gesso che costituisce la scultura sia poco compatto e disomogeneo, con vuoti e cavità localizzati soprattutto nel busto. In prossimità del collo si nota una zona rettangolare chiara, spia di un probabile intervento di consolidamento. A una attenta osservazione, confermata poi da alcune misurazioni, si nota che la statua non è in asse con il basamento, ma risulta inclinata in avanti e in maniera lieve verso destra.

particolari del degrado

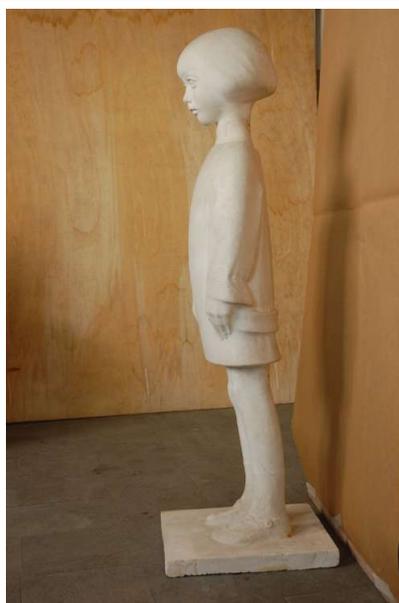
prima dell'intervento

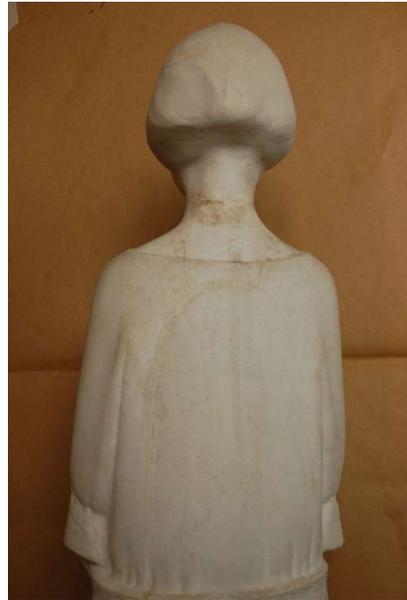
prima dell'intervento

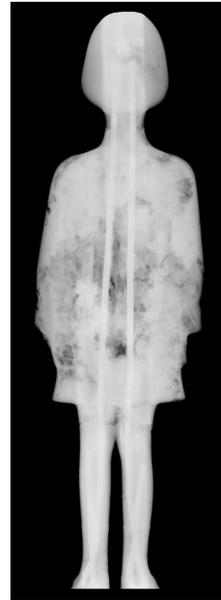
radiografia

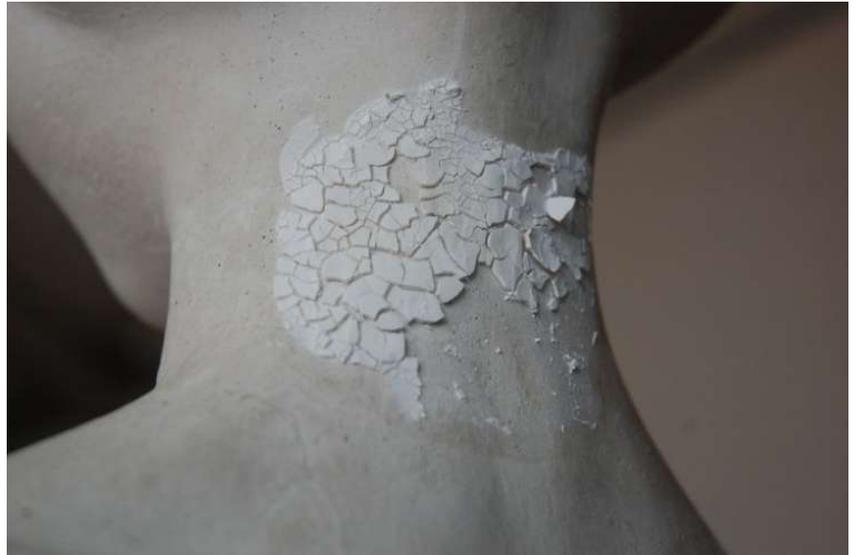
pulitura della superficie

La rimozione dei depositi di polvere e delle macchie giallastre è stata eseguita con impacchi assorbenti in silice micronizzata a base di EDTA al 3% in acqua distillata. Per asportare invece le colature e le macchie di colore più scuro sono stati utilizzati blandi solventi opportunamente testati. Le stuccature ingiallite sono state rimosse a bisturi e le crepe sono state nuovamente stuccate con gesso alabastrino. Dopo la pulitura si è proceduto con il consolidamento del manufatto, eseguito iniettando resina epossidica (Araldite AW 106) direttamente nelle fessurazioni presenti nelle gambe del personaggio, mentre

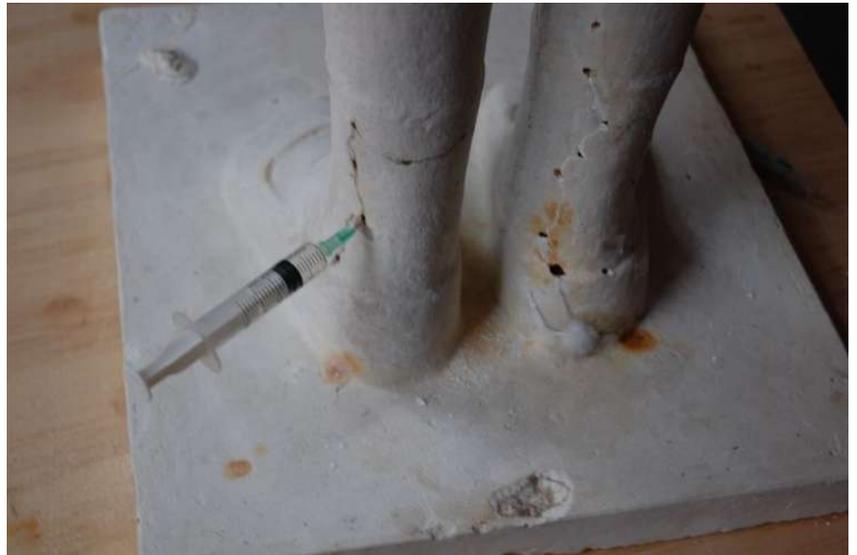
consolidamento eseguito tramite iniezioni

nella zona di attaccatura tra le gambe e il busto è stata iniettata malta idraulica premiscelata (PLM A). Sulle macchie di impossibile rimozione, come quelle causate dall'ossido di ferro, si è optato per un abbassamento di tono con pigmentazione a tempera.

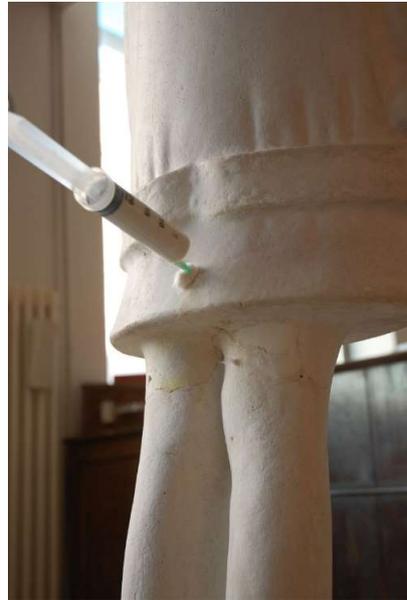
consolidamento eseguito tramite iniezioni

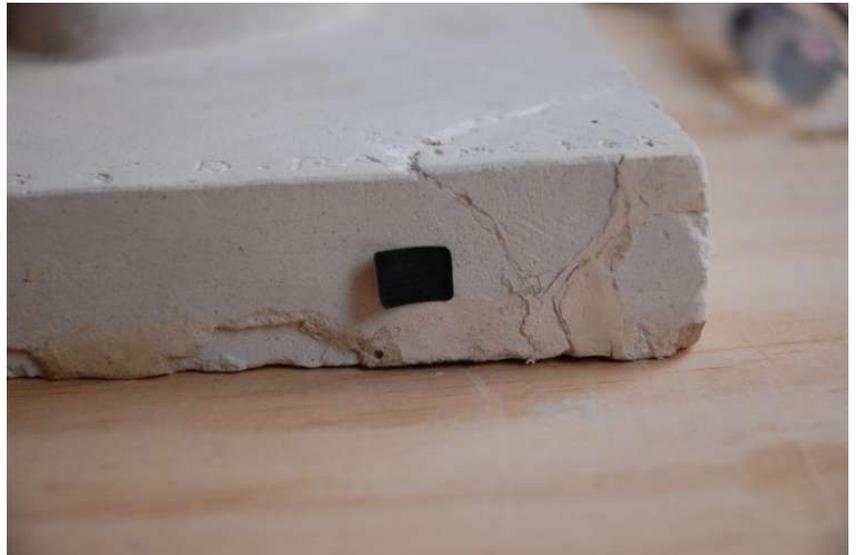
integrazione del basamento

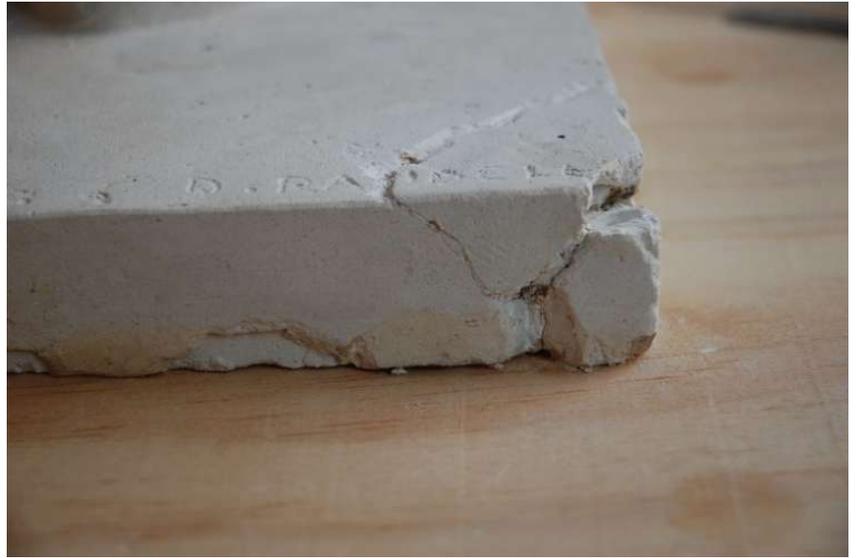
basamento prima dell'integrazione

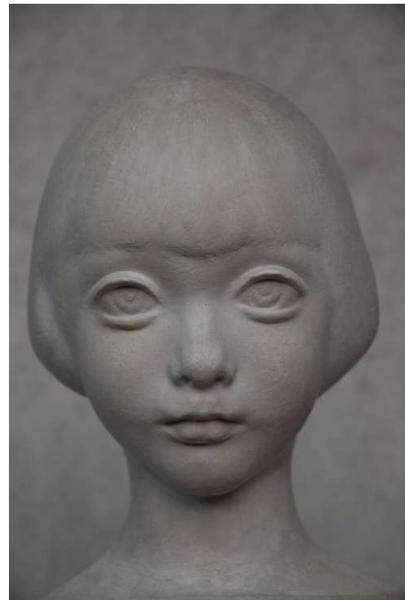
dopo il restauro

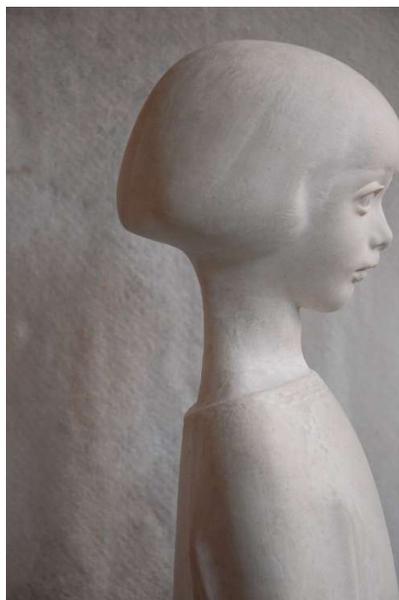
dopo il restauro

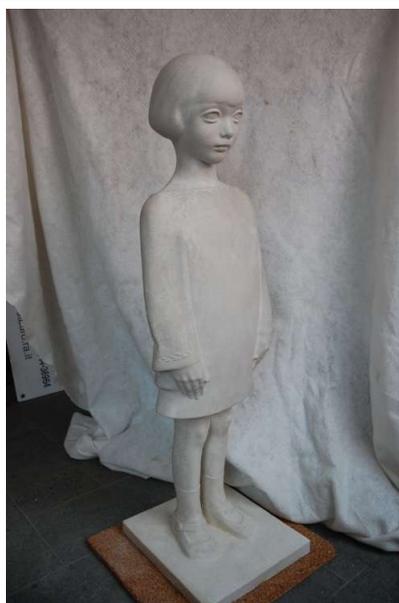
dopo il restauro
