Numero 2006-113b

Intervento Restauro di un dipinto e alcuni bozzetti

Sede Pinacoteca Civica

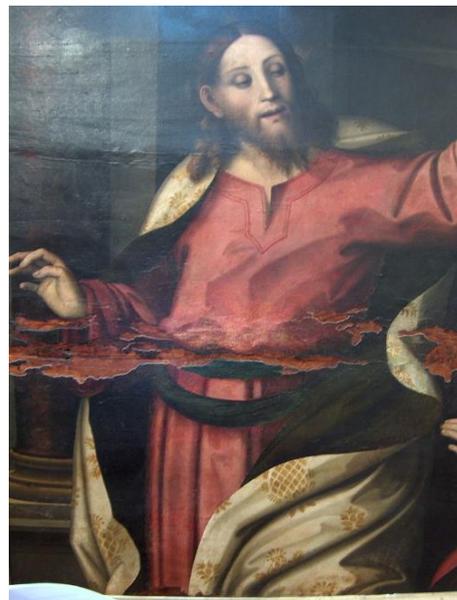
CRISTO E L'ADULTERA Il supporto del dipinto, probabilmente costituito da legno di larice, è composto da 4 assi orizzontali di grandezze variabili, infatti misurano, partendo dall'alto, rispettivamente 16 cm, 28 cm, 35 cm e 29 cm. Il retro della tavola, durante un restauro avvenuto nel 1976, ha subito una parchettatura che ne ha sostituita un'altra ancora precedente; questo nuovo rinforzo è composto da quattro sbarre di metallo mobili, poste perpendicolarmente alla venatura del legno, sostenute ognuna da sette coppie di ponti di legno, incollati al supporto. Oltre a questa, la tavola ha subito anche un'altra operazione di risanamento, infatti sono presenti vari innesti di diverse dimensioni e con diverse finalità, infatti alcuni, di forma circolare, sostituiscono i nodi del legno, altri, a cuneo, riparano delle spaccature o rinforzano le congiunzioni tra le tavole, mentre i più sottili sono stati applicati per agevolare il raddrizzamento della tavola. Grazie a queste operazioni la tavola non presenta alcun tipo di deformazione. Gruppo A) n° 5 bozzetti cm 40x58, scollamento e attacchi di insetti della carta lungo i bordi perimetrali del telaio, due dei cinque bozzetti erano deteriorati nel lato laterale sinistro, con scollamento della tela di rifodero, degrado localizzato delle vernici e piccole lacune diffuse. Gruppo B) n° 2 bozzetti cm 59,5x82 e cm 71,5x49,6, deterioramento della carta lungo i bordi, e vernice assorbita. Gruppo C) n° 3 bozzetti cm 40x58, scollamento della carta perimetrale, con foderature ancora valide e vernice assorbita e disomogenea; n° 3 bozzetti cm 43x72, scollamento della carta perimetrale, con foderature ancora valide, e vernice assorbita e disomogenea; n° 8 bozzetti cm 58x48, scollamento della carta perimetrale, con foderature ancora valide. Quattro degli otto bozzetti, manifestano sul lato inferiore lo scollamento della tela di rifodero, causa permanenza di acqua, con muffe incrostazioni calcaree e degrado localizzato del colore e della vernice. Gruppo D) n° 4 bozzetti 59x40, scollamento della carta perimetrale, degrado del lato inferiore di tutti e quattro gli olii, per assorbimento di acqua, con conseguente deadesione della tela di rifodero, presenza di muffe, lacune della preparazione e del colore, con ossidazione e sbiancamento delle vernici.

dipinto prima del restauro

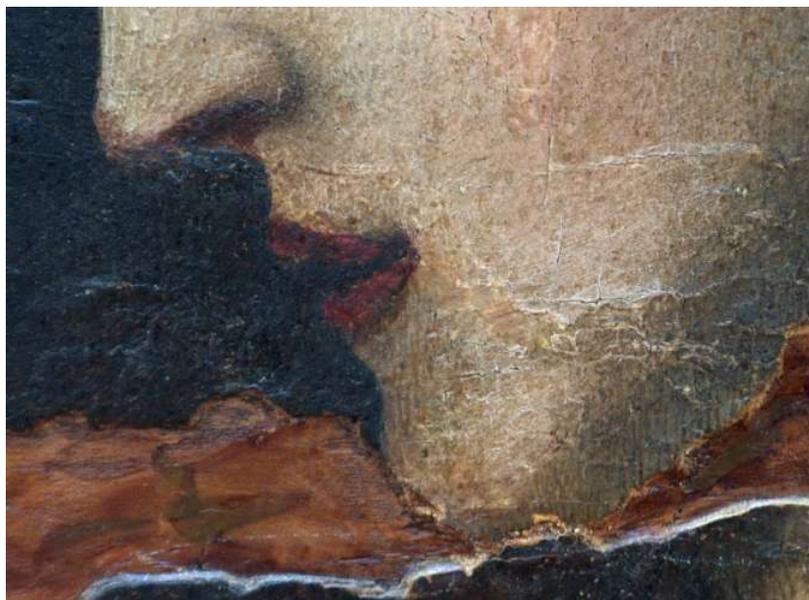
particolare

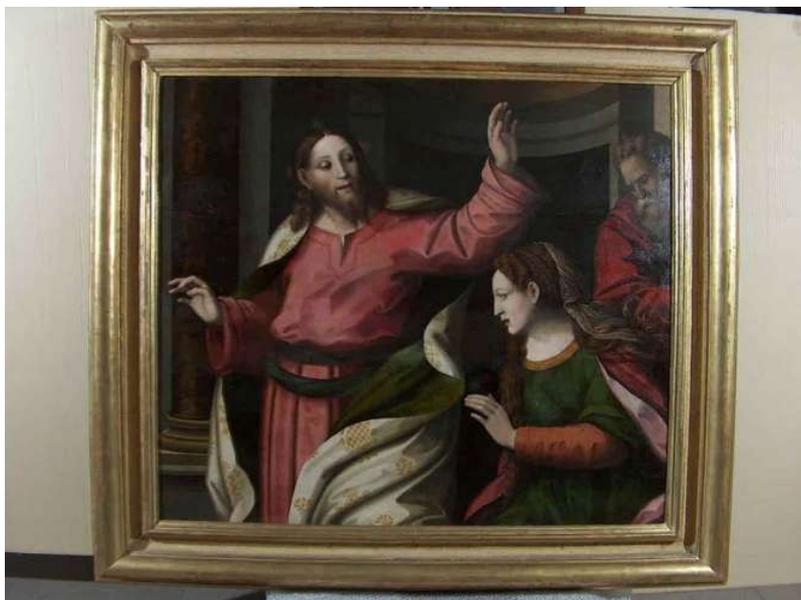
dopo il restauro

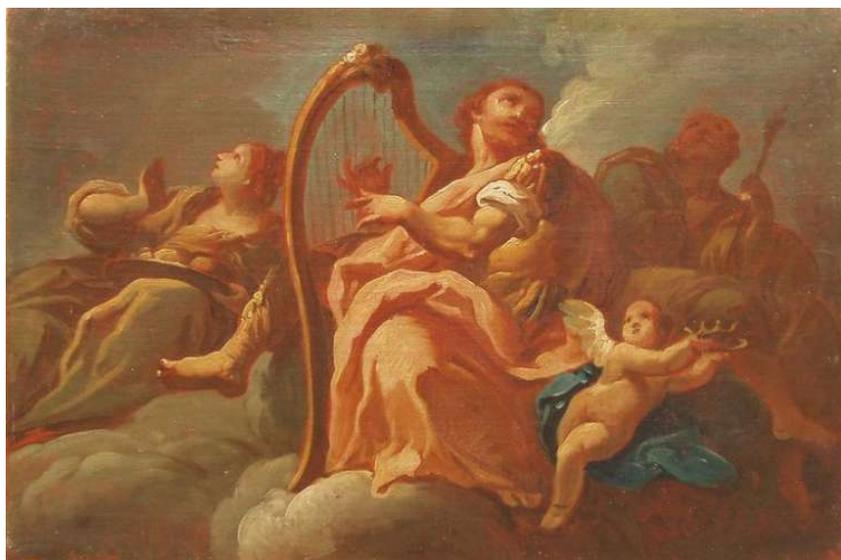
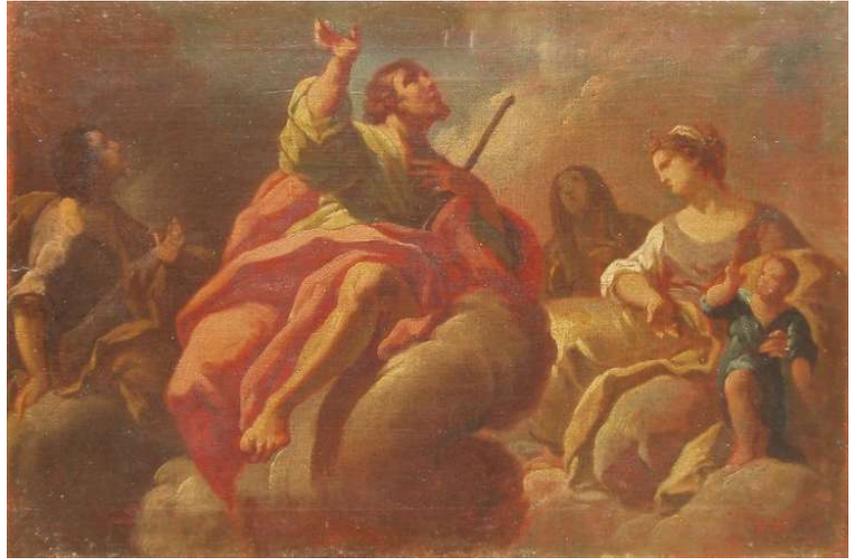
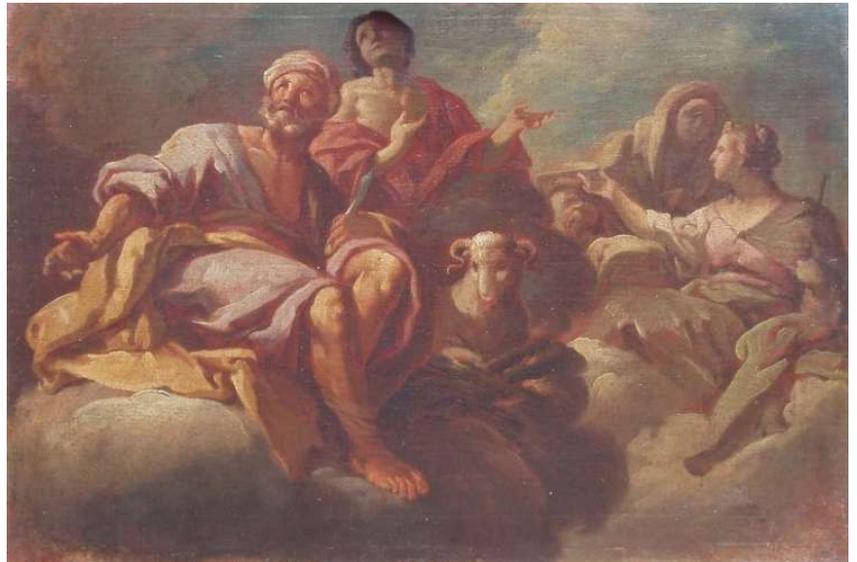
ciclo pittorico della cupola della Basilica della Madonna del Monte a Cesena STATO DI CONSERVAZIONE Gruppo A) n° 5 bozzetti cm 40x58, scollamento e attacchi di insetti della carta lungo i bordi perimetrali del telaio, due dei cinque bozzetti erano deteriorati nel lato laterale sinistro, con scollamento della tela di rifodero, degrado localizzato delle vernici e piccole lacune diffuse. Gruppo B) n° 2 bozzetti cm 59,5x82 e cm 71,5x49,6, deterioramento della carta lungo i bordi, e vernice assorbita. Gruppo C) n° 3 bozzetti cm 40x58, scollamento della carta perimetrale, con foderature ancora valide e vernice assorbita e disomogenea; n° 3 bozzetti cm 43x72, scollamento della carta perimetrale, con foderature ancora valide, e vernice assorbita e disomogenea; n° 8 bozzetti cm 58x48, scollamento della carta perimetrale, con foderature ancora valide. Quattro degli otto bozzetti, manifestano sul lato inferiore lo scollamento della tela di rifodero, causa permanenza di acqua, con muffe incrostazioni calcaree e degrado localizzato del colore e della vernice. Gruppo D) n° 4 bozzetti 59x40, scollamento della carta perimetrale, degrado del lato inferiore di tutti e quattro gli olii, per assorbimento di acqua, con conseguente deadesione della tela di rifodero, presenza di muffe, lacune della preparazione e del colore, con ossidazione e sbiancamento delle vernici.

bozzetti prima del restauro

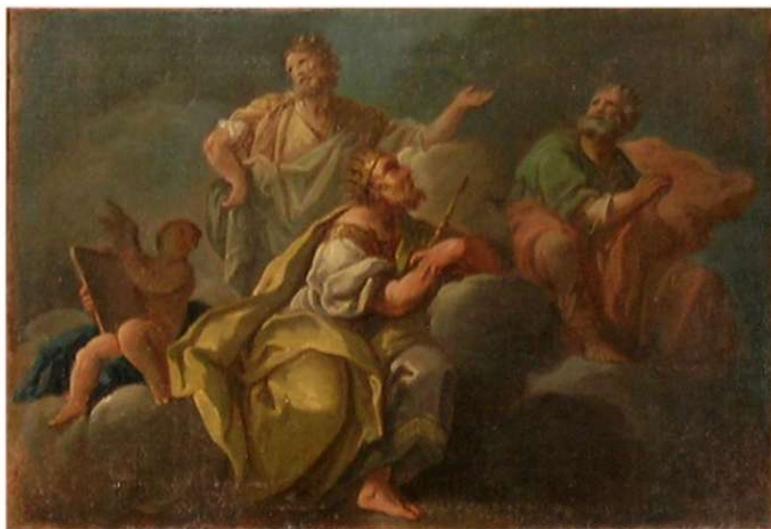
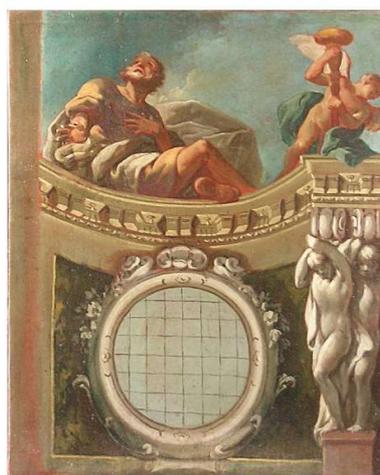
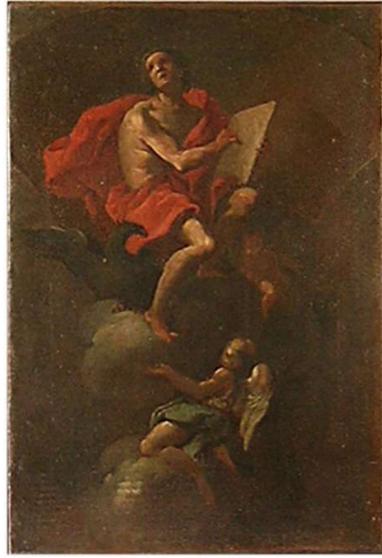
bozzetti dopo il restauro

Gruppo A) PULITURA Si è proceduto con la rimozione del nastro di carta perimetrale da tutti i dipinti, e con la manutenzione delle due opere deteriorate così articolata: trattamento antimuffa con Algochene, smontaggio dei chiodi lungo il bordo laterale compromesso, riadesione della tela di rifodero con colla di pasta, fissaggio dei bordi al telaio con applicazione di fascia perimetrale di tela applicata con beva al 70%, leggera pulitura della zona compromessa con detergente neutro e solventi organici, stuccatura delle lacune e ritocco delle stesse con colori a vernice, e verniciatura finale con gomme mastice nebulizzata. CONSOLIDAMENTO Tutti i bozzetti sono stati rifiniti perimetralmente con listelli lignei color noce dello spessore 5 mm. Le altre tre tele sono state revisionate nella verniciatura con la stesura di vernice mastice nebulizzata, dopo una spolveratura
