1996-085a

restauro di dipinti su tela e affreschi staccati

Musei Civici

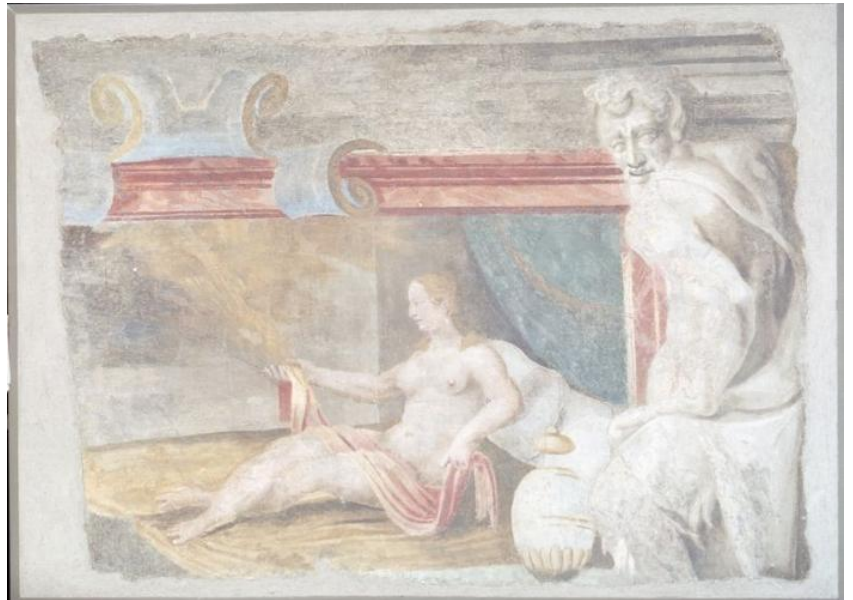
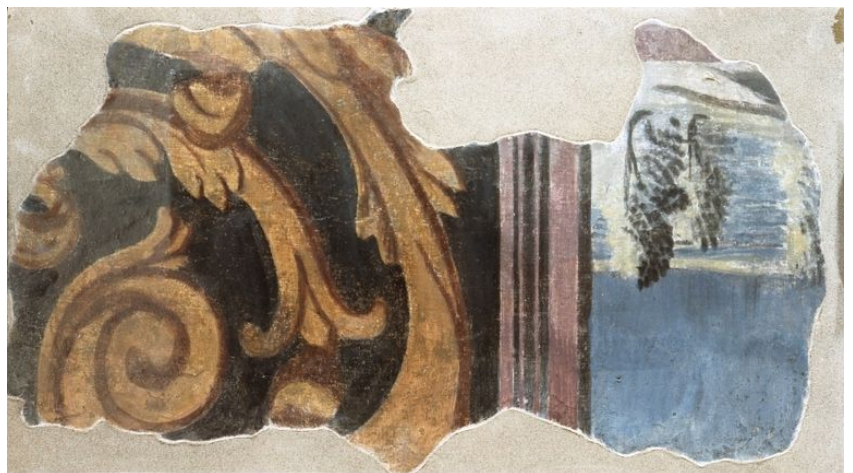
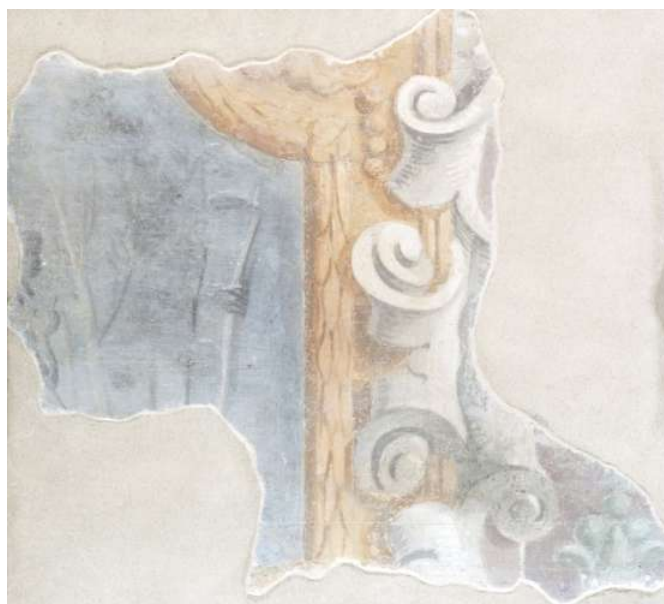
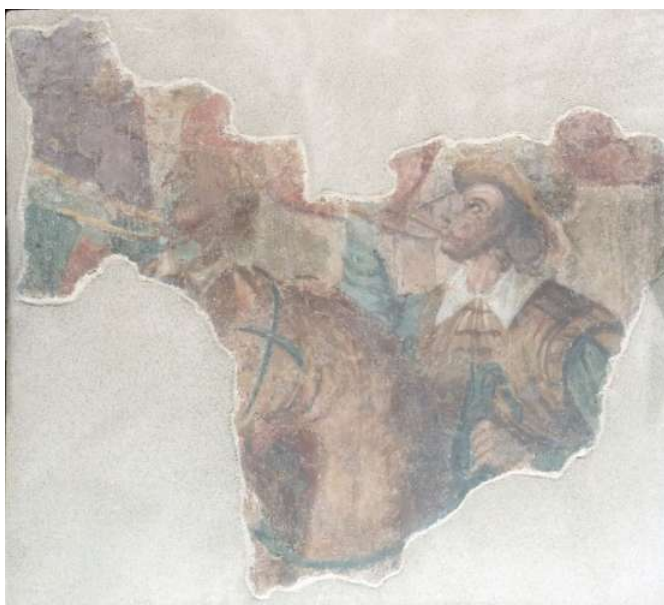
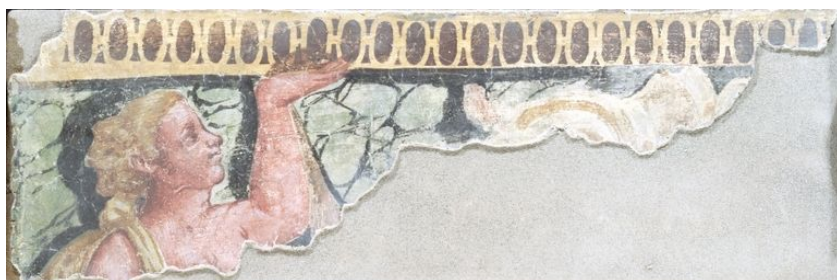
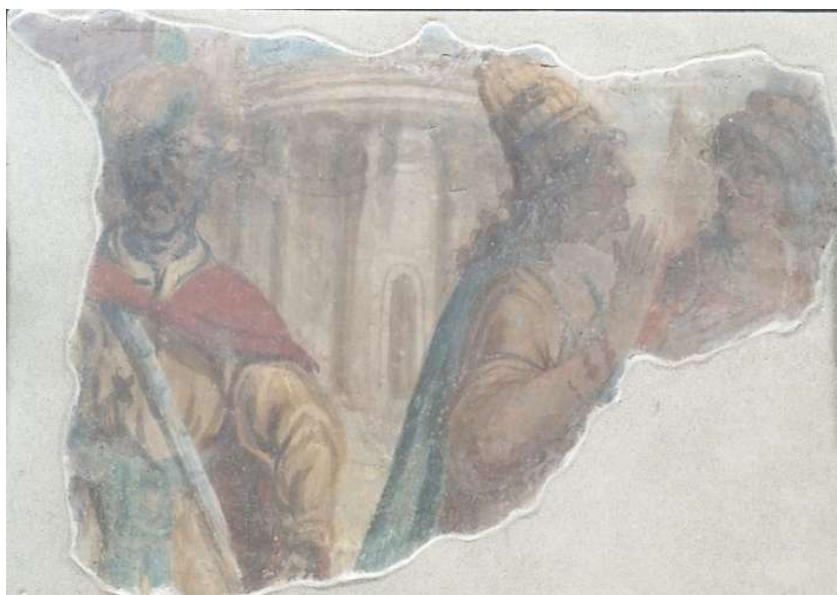
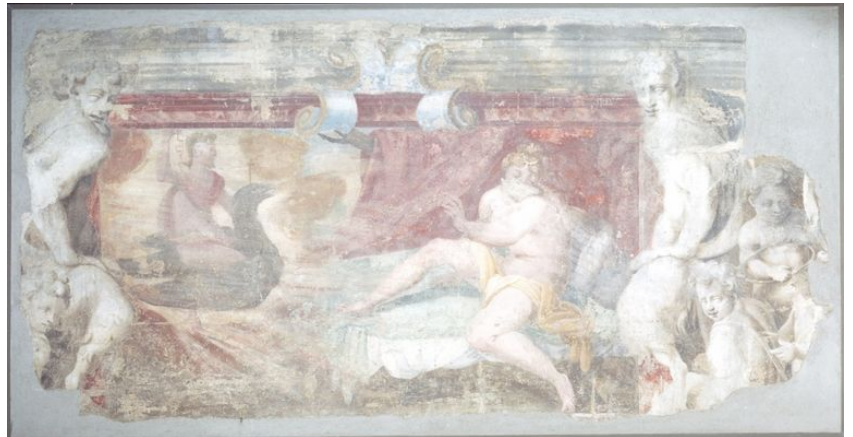
scene mitologiche

SCENE MITOLOGICHE -incollaggio dei corpi dipinti su pannelli in resina autoestinguente, rifiniti con armatura perimetrale in metallo -stesura di parti di neutro eseguito con l'ausilio di intonaco antico finemente macinato, tonalizzando naturalmente -risarcimento pittorico eseguito con colori all'acquerello, fissaggio finale dei restauri pittorici. FREGI strappati a Palazzo Prini nei primi anni 80 su tela: -completamento della pulitura a tergo dei dipinti murali con asportazione di calce e intonaco -pulitura delle superfici dipinte da residui di colla servita per lo strappo, scialbi di antica calce bianca e sporco vario. -Riporto dei 'corpus' pittorici su pannelli di resina autoestinguente - restauro pittorico in sottotono con ausilio di colori all'acquerello -stesura di parti di neutro a chiusura delle maggiori lacune; fissaggio dei risarcimenti pittorici eseguiti. MADONNA IN TRONO con angeli e S.Francesco - Disinfestazione:con soluzione liquida a funzione battericida, sparsa sul retro della tela con l'ausilio del nebulizzatore. -Consolidamento della masticca e del colore: dal retro della tela, verso la masticca, colle di origine animale trattate -Foderatura: con l'impiego di tela cordato misto canapa-lino della stessa natura della tela originale, fatta aderire con colla in pasta tradizionale. -Stiratura: con l'impiego di ferri da stiro speciali a temperatura controllata. -Telaio portante:risolto in legno d'abete selezionato per fibra e stagionatura, sottoposto a trattamento ignifugo e dotato di meccanismi di tensionamento. -Pulitura della superficie pittorica:con associazione di solventi, reagenti puri altamente volatili. -Stuccatura: un'amalgama della stessa natura della masticca originale, composta da gesso inerte per doratori e colla animale. -Restauro pittorico: colori all'acquerello e a vernice per i bruni e le lacche, adottando il metodo della selezione cromatica. - Verniciatura: a più riprese con vernice Dammar-Batavia, stesa a pennello e con nebulizzatore. SANTA FRANCESCA -asportazione delle vecchie vernici ossidate. I ritocchi alterati e debordanti presenti nella parte alta del cielo sono stati eliminati con una soluzione di dimetilformammide diluita al 50% in acqua deionizzata. Le tracce di colla animale presenti sul colore sono state rimosse con semplice acqua calda e microbatuffolo di cotone -consolidamento delle piccole scaglie di masticca e colore è stato risolto tramite infiltrazione di resina metacrilica solo nei punti ove la pellicola del colore si era separata dalla masticca e la masticca dalla tela. - risarcimento pittorico delle piccole mancanze con colori all'acquerello e a vernice per i bruni trasparenti. Due strati sottili di vernice Dammar Batavia,diluita in essenza di trementina rettificata stesi il primo a pennello e l'ultimo a spruzzo. DONNA MENCIA DE MENDOZA -preparazione e l'assemblaggio di un nuovo supporto formato da tre tavole di legno di pioppo cipressino, previo smontaggio della tela dal telaio ligneo, è stata incollata la tela dipinta (con la sua preparazione gessosa originale), con amalgama di colla tradizionale da rifodero. -stiratura compiuta con ferri a

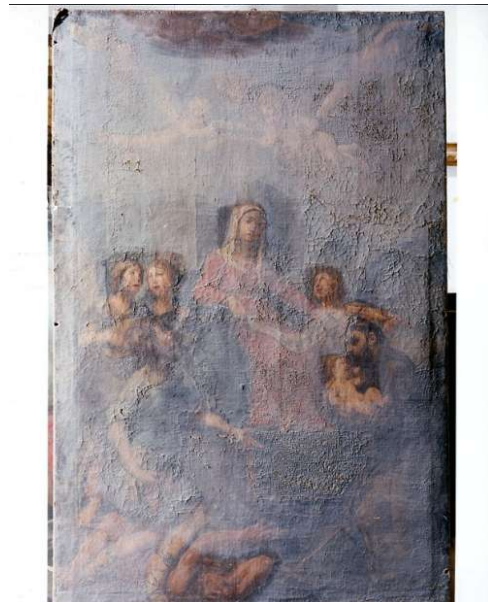
Madonna in trono con angeli e S.Francesco L'alterazione dei vari strati di olii e vernici stesi sul dipinto nel corso dei secoli, uniti a polvere e fumo, offuscavano e falsavano la gamma cromatica originale. Vaste e diffuse ossidazioni del colore contribuivano a rendere difficile ed incerta la lettura critica del testo pittorico. Il dipinto inoltre era interessato da due forti rifacimenti eseguiti verosimilmente: il primo nel XIX' sec., il secondo sottostante, un secolo prima. La mestica gessosa, stesa a forte e denso impasto, era fortemente increspata, inaridita, svilta in ogni forma fisica. La tela originale molto molleggiante sul vecchio telaio ligneo, "ormai fatiscente e consumato dagli attacchi di insetti Xilofagi" contribuiva al dissesto del vecchio letto gessoso. Santa Francescana Il dipinto si presentava con la superficie pittorica offuscata da polvere di deposito e fumo di ceri. Le vernici stese durante i secoli a protezione del colore, erano ingiallite ed ossidate al punto di alterare i rapporti chiaroscurali ed offuscare la nitidezza della stesura cromatica originale. Alcuni ritocchi alterati e ampiamente debordanti erano presenti sul cielo, verso l'alto, a confine con il bordo del dipinto; unite ad essi tracce di colla animale dimenticate sulla superficie nel corso di un precedente restauro, piccoli sollevamenti della mestica e del colore erano localizzati verso il bordo inferiore del dipinto. Madonna in Gloria con Angeli e SS.Sebastiano, Rocco e Luca Questa tela di ragguardevoli dimensioni, dipinta ad olio su tela e su base composta da gesso e colla animale; ha sofferto nel tempo gravi danni da addebitare quasi totalmente all'intervento maldestro dell'uomo e all'abbandono del manufatto in locali non-certo adatti alla sua conservazione. A questa marcata indifferenza, si deve associare un vero atto di violenza esercitato sulla tela causa l'appoggio di una pesante scala a pioli nella parte alta al centro; questo inconsulto gesto ha provocato nella zona, ampie e devastanti lacerazioni con conseguenti copiose cadute di mestica e colore, coinvolgendo nella rovina le figure della Madonna e del Bambino. Tagli più contenuti, fori e piccole lacerazioni erano sparse su tutta la superficie pittorica; questi danni erano in parte stati risarciti

nel corso di un restauro eseguito verosimilmente verso l'ultimo quarto del XIV sec. intervento che vide l'esecuzione di una parziale foderatura nella zona alta dove avvenne lo sfondamento, inoltre nella stessa occasione vennero grossolanamente ricuciti con pezze e toppe gli strappi e le lacerazioni minori. Le parti interessate da cadute di mestica non sono state a quel tempo risarcite a gesso e colla (stuccatura), ma si era creduto sicuramente più sbrigativo dipingere direttamente sulla tela mantenendo le fastidiose depressioni, inoltre, le riprese pittoriche operate si sono rivelate; alla luce di nuove indagini di tale arbitraria vastità da alterare e mistificare l'originale composizione.

Dipinto Madonna in trono con angeli e S. Francesco prima del restauro

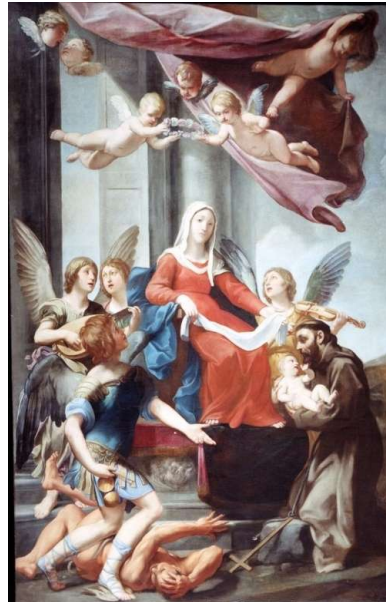
Dipinto Madonna in trono con angeli e S. Francesco dopo il restauro

temperatura controllata, ha saldato in modo omogeneo i due corpi. -pulitura con l'ausilio di solventi volatili, ha visto il recupero dei valori cromatici originali, offuscati da vecchie vernici ingiallite ed alterate. -stuccatura delle piccole depressioni e lacune -restauro pittorico è stato eseguito con colori a vernice ad ossidazione immediata. Una stesura finale di vernice Dammar Batavia, ha concluso l'intervento. MADONNA IN GLORIA CON ANGELI Il dipinto è stato smontato dal telaio ligneo con particolare attenzione previo intervento di velinatura protettiva; disteso su tavolato di formica e, rimosse le pezze e le parti di tessuto usati per chiudere le lacerazioni, la tela è stata mondata dal retro da residui di colla e sporco e imbibita di colletta animale fino a raggiungere e consolidare la preparazione gessosa; i tagli ed i fori sono—stati in un primo tempo ricuciti con organze di seta fissate con resina metacrilica e la tela originale disinfestata con fenoli, il dipinto è stato quindi foderato con teli di canapa-lino fatti aderire con colla in pasta tradizionale e ritensionato: sul vecchio telaio. Questo manufatto ligneo è stato mantenuto in quanto su di esso appaiono scritte che documentano i trascorsi dell'opera. Si è agito sui punti di raccordo delle assi costituenti il telaio dove è stato indispensabile innestare nuovi lembi di legno della stessa essenza, al fine di irrobustire le parti. -consolidamento è stato eseguito impregnando il vecchio legno (specialmente le parti più consumate) di resina Paraloid B72 in clerotene ottenendo nella stessa operazione una valida azione di disinfestazione. -pulitura della superficie dipinta per eliminare le pesanti ridipinture sul cielo, sul manto della Madonna e sui fondi recuperando in tal modo considerevoli parti di colore originale. Le zone che presentavano antiche cadute di mestica sono state stuccate adottando un'amalgama formata da gesso e colla animale precedentemente trattata con fenoli; le mancanze di colore, piuttosto abbondanti, sono state integrate con colori all'aquerello e con pigmenti terre naturali disciolte in vernice mastice. Due strati di vernice Dammar stesi con il nebulizzatore hanno concluso l'intervento di restauro.
