2007-148

Restauro di reperti in lamina bronzea di epoca etrusca provenienti dalla necropoli dei Giardini Margherita.

Museo Civico Archeologico

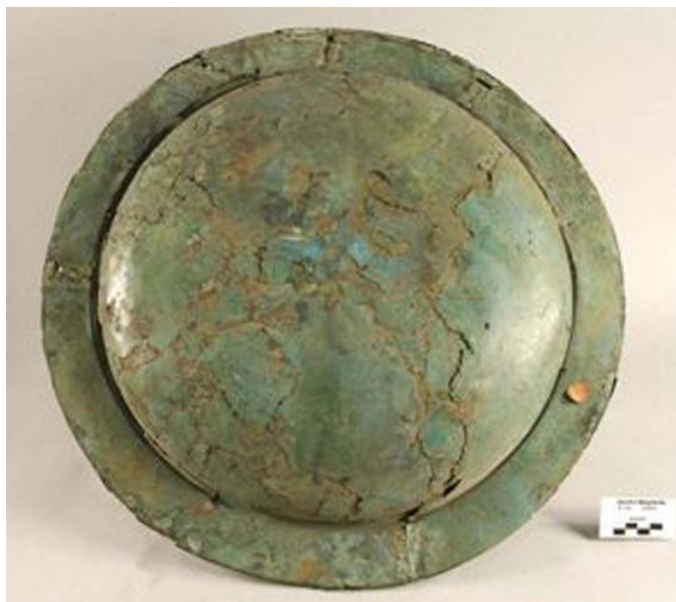
PATERA Il reperto si presenta in mediocri condizioni, presenta numerose fessurazioni di cui una che lo divide in due porzioni, sono presenti piccole lacune diffuse lungo la linea di giunzione di cui una di dimensioni maggiori all'interno della vasca SCUDO Il manufatto era in precarie condizioni di conservazione. Si presentava estremamente frammentato, la lamina del metallo era piuttosto sottile e in alcuni punti era deformata, aveva subito un precedente intervento di ricostruzione, apparentemente non presentava lacune estese ma era difficile valutare con esattezza la loro posizione ed estensione perché era evidente che l'assemblaggio delle porzioni e frammenti era stato eseguito in maniera arbitraria senza controllare le connessioni effettive. SITULA La situla si presentava mediamente conservata, in numerose porzioni e frammenti, parzialmente lacunosa in più aree, sia nella spalla che nel corpo. Aveva subito un precedente intervento di assemblaggio e ricostruzione, le lamine erano state fatte aderire tramite uno stucco ad una reticella metallica sagomata. L'orlo e le anse, non erano in connessione con il corpo, ma si presentavano completamente staccate.

scudo prima del restauro

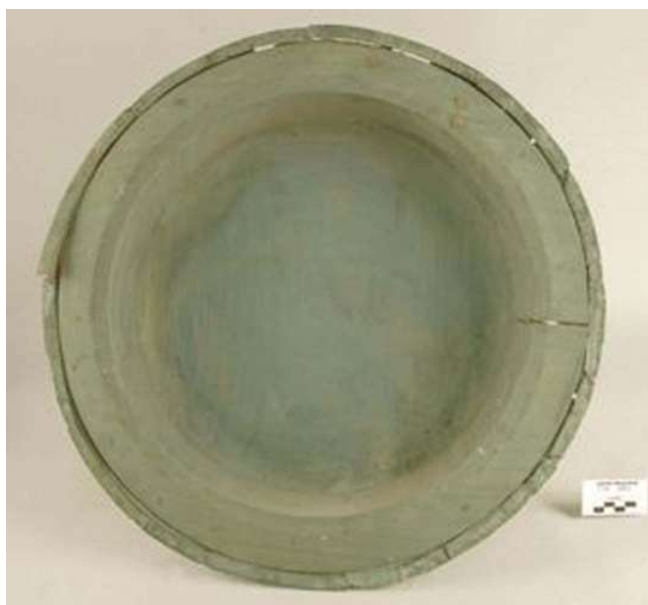
prima del restauro

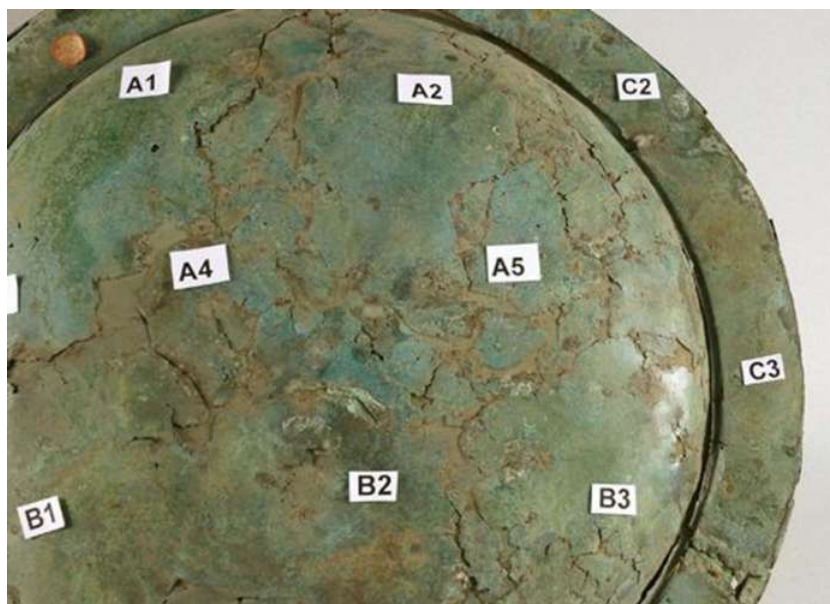
mappatura
